Synthèse

Juin 2022

Accidentologie des incendies de traitements de surface

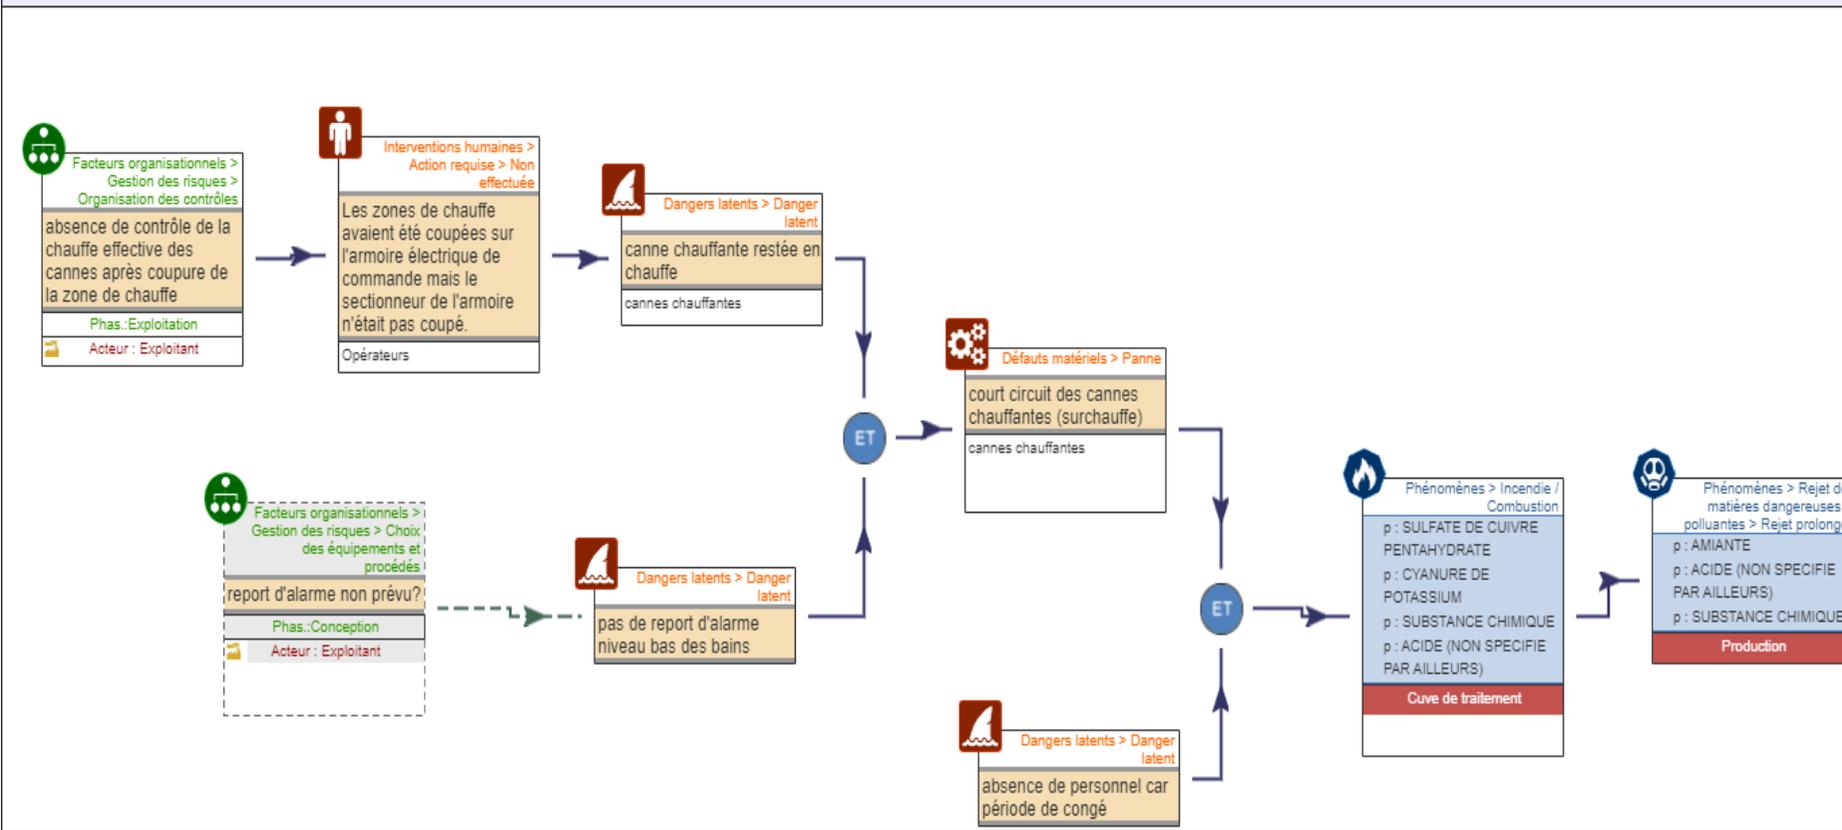
ARIA 52811 - Incendie dans un atelier de traitement de surface

L'incendie aurait démarré sur un bain de dégraissage en PVC vidangé pour maintenance. Un problème est survenu sur la sonde de niveau qui est restée bloquée en position haute, empêchant la coupure de la chauffe du bain par détection de niveau bas. La formation de cristaux de soude autour du flotteur serait en cause. Aucun contrôle de fonctionnement de cette sonde n'a été réalisé lors de la vidange du bain. L'horodatage, qui permet la commande automatique des chauffes, a été programmé pour permettre un redémarrage des bains le lundi matin. La production décide de mettre en chauffe un bain spécifique le jeudi soir. Ce bain est sur la même programmation que le bain vide de dégraissage. Comme programmée, la chauffe a démarré à 23 h. Le thermoplongeur s'est allumé dans le bain vide et a enflammé la cuve. **Le système d'aspiration qui fonctionne en continu a attisé le foyer et enflammé le reste de l'atelier...**
