Synthèse

Janvier 2022

Implication des batteries Lithium-ion dans l'accidentologie hors secteurs d'activités des déchets

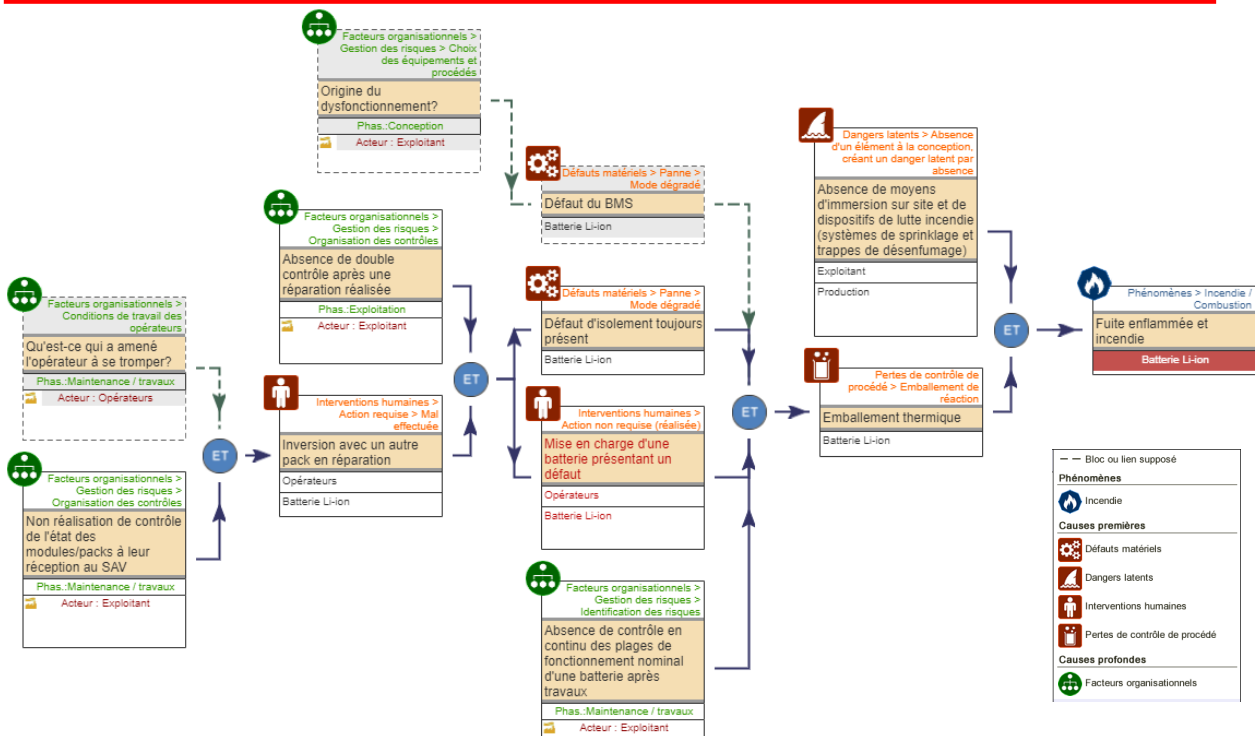
Fuite enflammée sur un pack de batteries Li-ion

Si le taux de perturbations (défaillances directes) est d'environ 61%, celui des causes profondes n'est que de 25%. Le BARPI considère que l'accès aux causes profondes permet d'identifier les facteurs de fond de l'exploitation qui créent les conditions accidentogènes d'une situation de travail, tels : l'organisation collective, le management, la gestion des priorités, l'environnement social. Ainsi, les perturbations ne sont pas les causes d'un accident, elles n'en sont que les symptômes. La recherche des causes profondes doit permettre, outre de corriger des facteurs techniques, de mettre en place les mesures organisationnelles et humaines afin de réduire l'occurrence des phénomènes dangereux. La recherche des causes profondes appliquée à l'analyse de l'événement ci-dessous a permis de dégager les facteurs ayant conduit à l'emballement thermique.

Un pack de batteries lithium s'enflamme dans un bâtiment du service après-vente d'une usine de production de batteries. Une flamme de 3 à 4 m se crée pendant 10 s. Les 50 salariés présents sont évacués. Une équipe de 1^{ère} intervention du site tente de circonscrire l'incendie avec des extincteurs et un RIA. Un important dégagement de fumée est visible. Les pompiers analysent la toxicité des fumées avant d'intervenir. Après résultats, le local, non pourvu de trappe de désenfumage, est ventilé. Le pack endommagé ainsi que 7 autres ayant pu être soumis au rayonnement thermique sont immergés dans une benne remplie d'eau. Un pompier et 9 salariés, incommodés par les fumées, sont transportés à l'hôpital. La production reprend au bout de 4 jours.
