Rapport d'enquête

Sur l'explosion au sein du site
industriel de la société Purfer
situé à Saint-Pierre-de-Chandieu
(69) le 28 juillet 2021

N° : MTE-BEARI-2022-004

Date du rapport : 18/05/2022

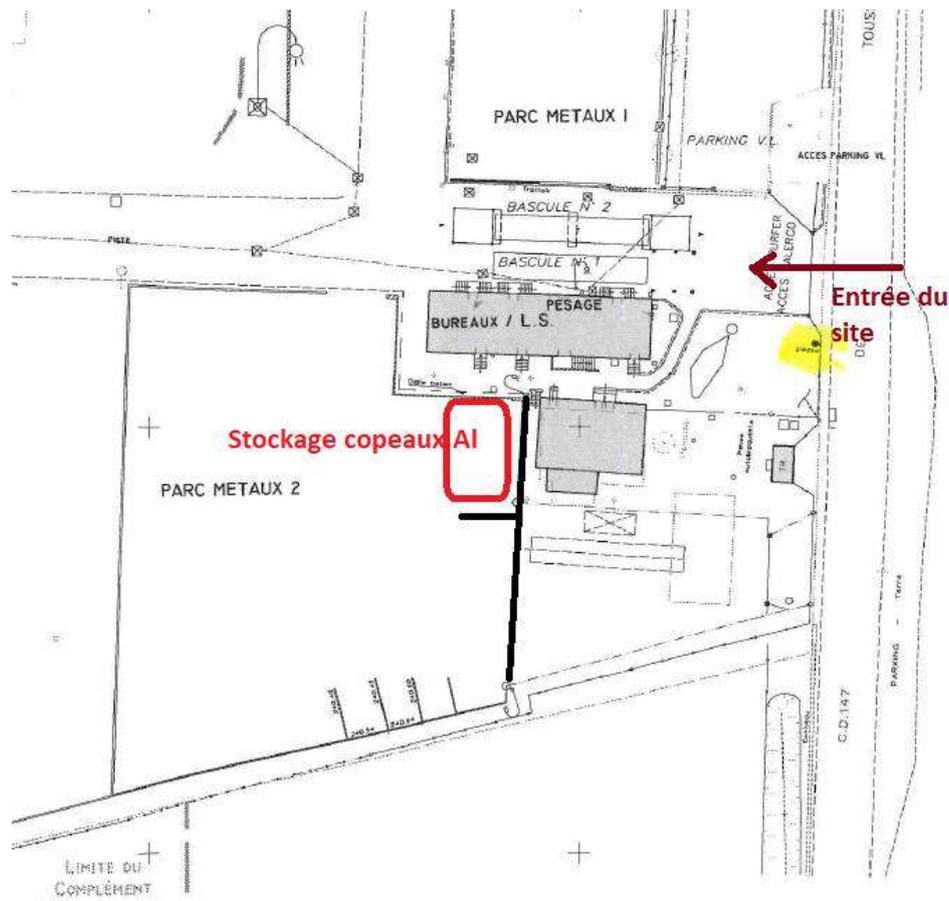
Figure n°5 : extrait du plan du site représentant la zone de stockage des copeaux d'aluminium

Le 28 avril 2021, 3 mois avant le sinistre, l'alvéole de copeaux d'aluminium a été vidée de la plus grande partie de son contenu, par un retrait de 25 tonnes expédié en fonderie. Il restait alors probablement 2 ou 3 tonnes de copeaux sur le tas, probablement assez anciens.

Le 28 juillet, 3 mois après le dernier transfert, l'alvéole comportait approximativement 12 tonnes de copeaux. La composition du tas est difficile à déterminer car les entrées commerciales sur le site qualifiées comme « copeaux d'aluminium » peuvent être réorientées et déchargés également sur d'autres tas en fonction de leur qualité et il n'existe pas de traçabilité de ces tris. Il est toutefois intéressant de noter que le dernier apport sur l'alvéole ne semble pas être en cause car il a été positionné sur la partie du tas qui n'a pas réagi lors du sinistre.

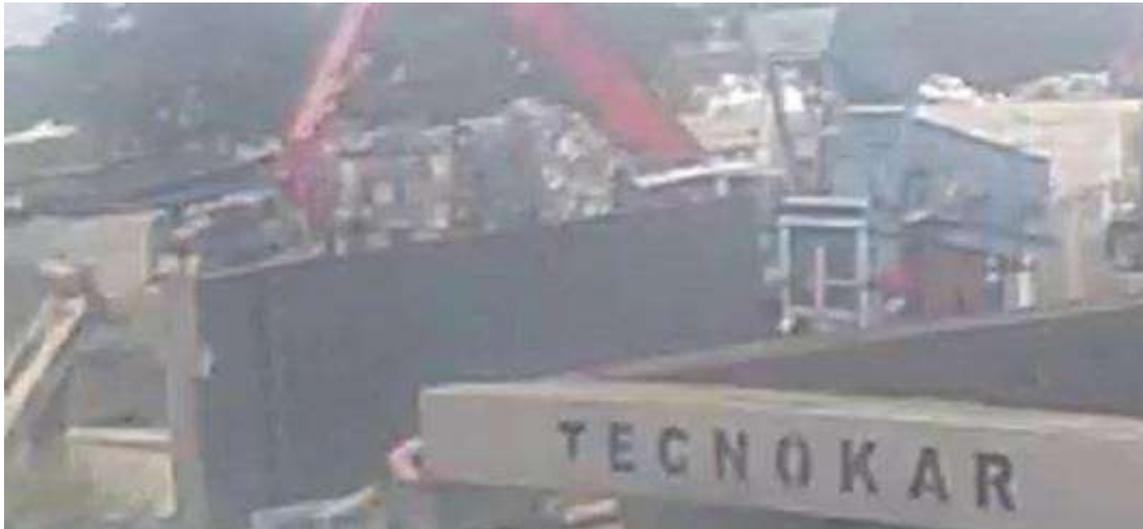
Photo n°8 : pelle avant la dépose du grappin

L'analyse de la caméra qui montre une partie de la scène permet de voir le début de l'intense flamme blanche constatée par les témoins et l'arrêt rapide de la réaction. Entre la photo n° 8 et la photo n° 12, il s'écoule de l'ordre de 13 secondes.

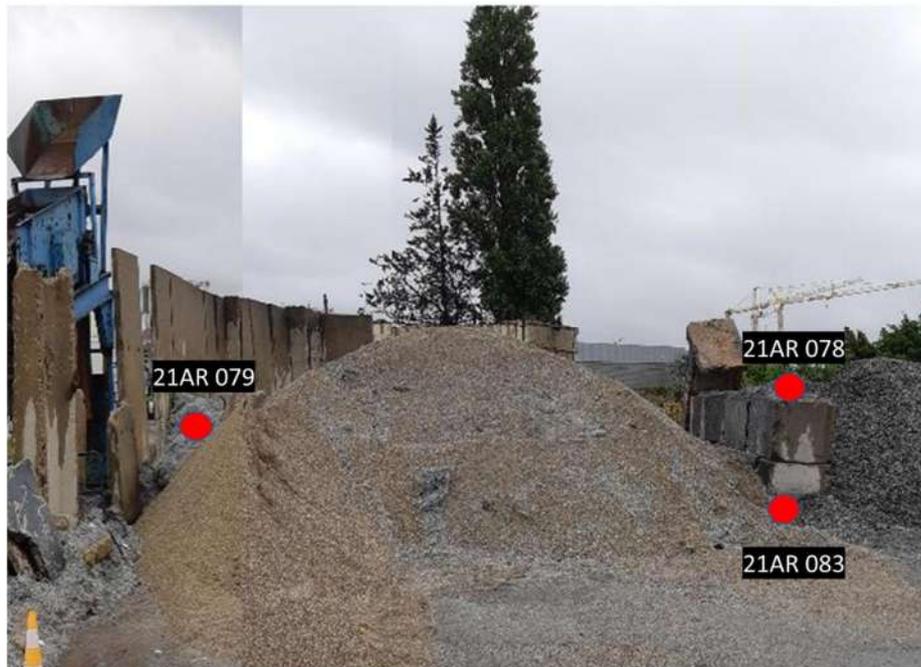
Figure 4 Localisation des échantillons prélevés et analysés par l'Ineris (photo reconstituée)

- Réf. Ineris 21AR079 - Prélèvement de copeaux d'aluminium frais mis sur le côté gauche par les pompiers ;
- Réf. Ineris 21AR078- Prélèvement sur le bloc béton à droite du tas de copeaux d'aluminium - Dépôts noirs en surface ;
- Réf. Ineris 21AR083 - Prélèvement en bas à droite du tas, près du mur en béton.

La localisation des prélèvements effectués pour analyse est repérée sur la Figure 4 via les pastilles rouges.

Compte tenu de l'hétérogénéité des échantillons, la réactivité potentielle de ces derniers a été testée dans un premier temps via le passage d'une flamme à la surface des échantillons. Les échantillons ont réagi par l'émission d'un flash lumineux (21AR78), l'émission d'une étincelle (21AR083) et la génération d'une petite flamme de couleur verte (21AR079) à un endroit de l'échantillon.

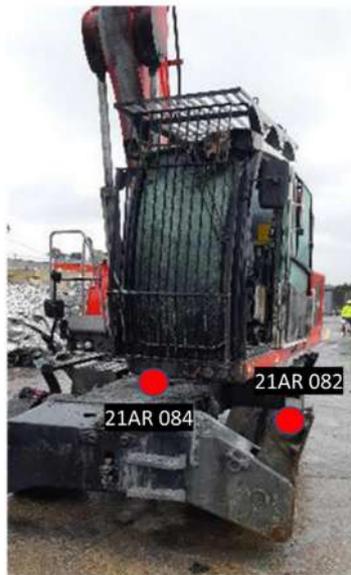
Figure 5 Localisation des échantillons prélevés et analysés par l'Ineris

La localisation des prélèvements effectués pour analyse est repérée sur la Figure 5 via les pastilles rouges.

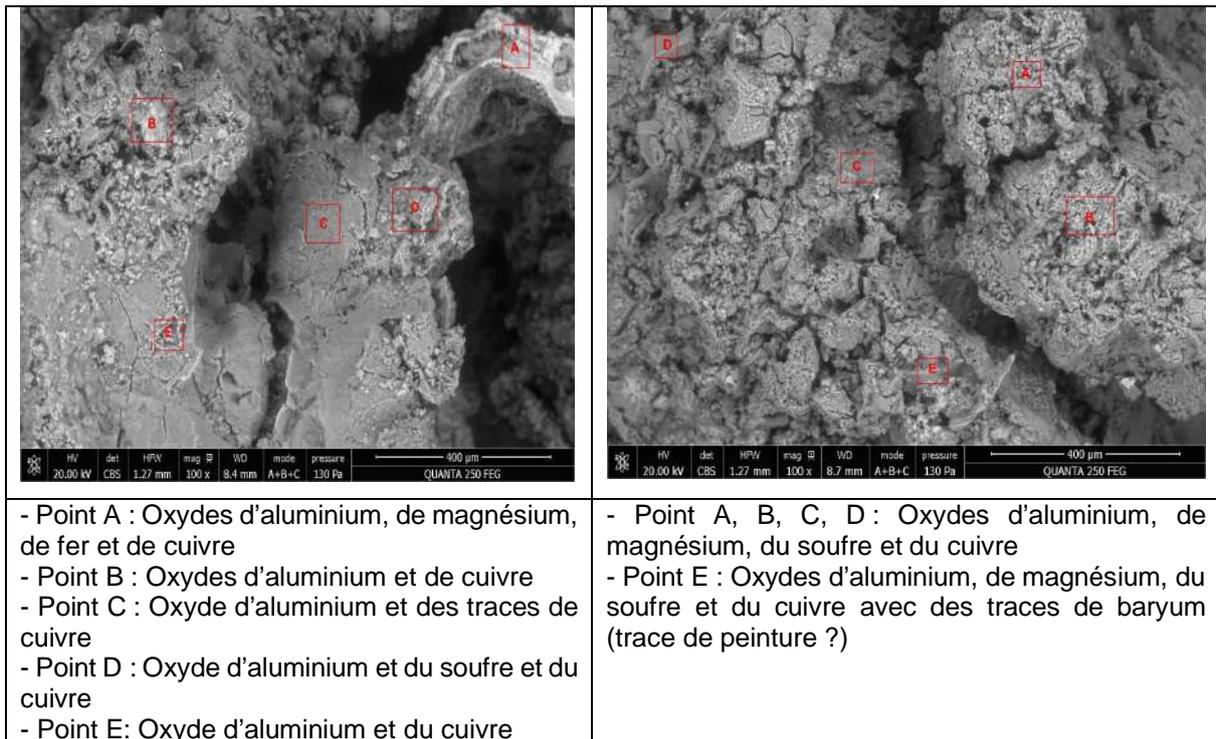
Figure 15 Images MEB de l'échantillon 21AR082

- L'échantillon 21AR082 contient majoritairement des oxydes d'aluminium (Al_2O_3) ainsi que du sulfate de cuivre comme confirmé par la présence de zones bleutées sur l'échantillon (Cf. Figure 6). On observe également des particules isolées de Mg et MgO. De l'oxyde de cuivre est également détectée. A noter qu'en cas de chauffage important du sulfate de cuivre, ce dernier peut se décomposer sous la forme d'oxyde de cuivre CuO^2 .
- L'échantillon 21AR084 contient majoritairement des oxydes d'aluminium et de magnésium. Du sulfate de cuivre (CuSO_4) et de l'oxyde de fer (Fe_2O_3) est également présent.

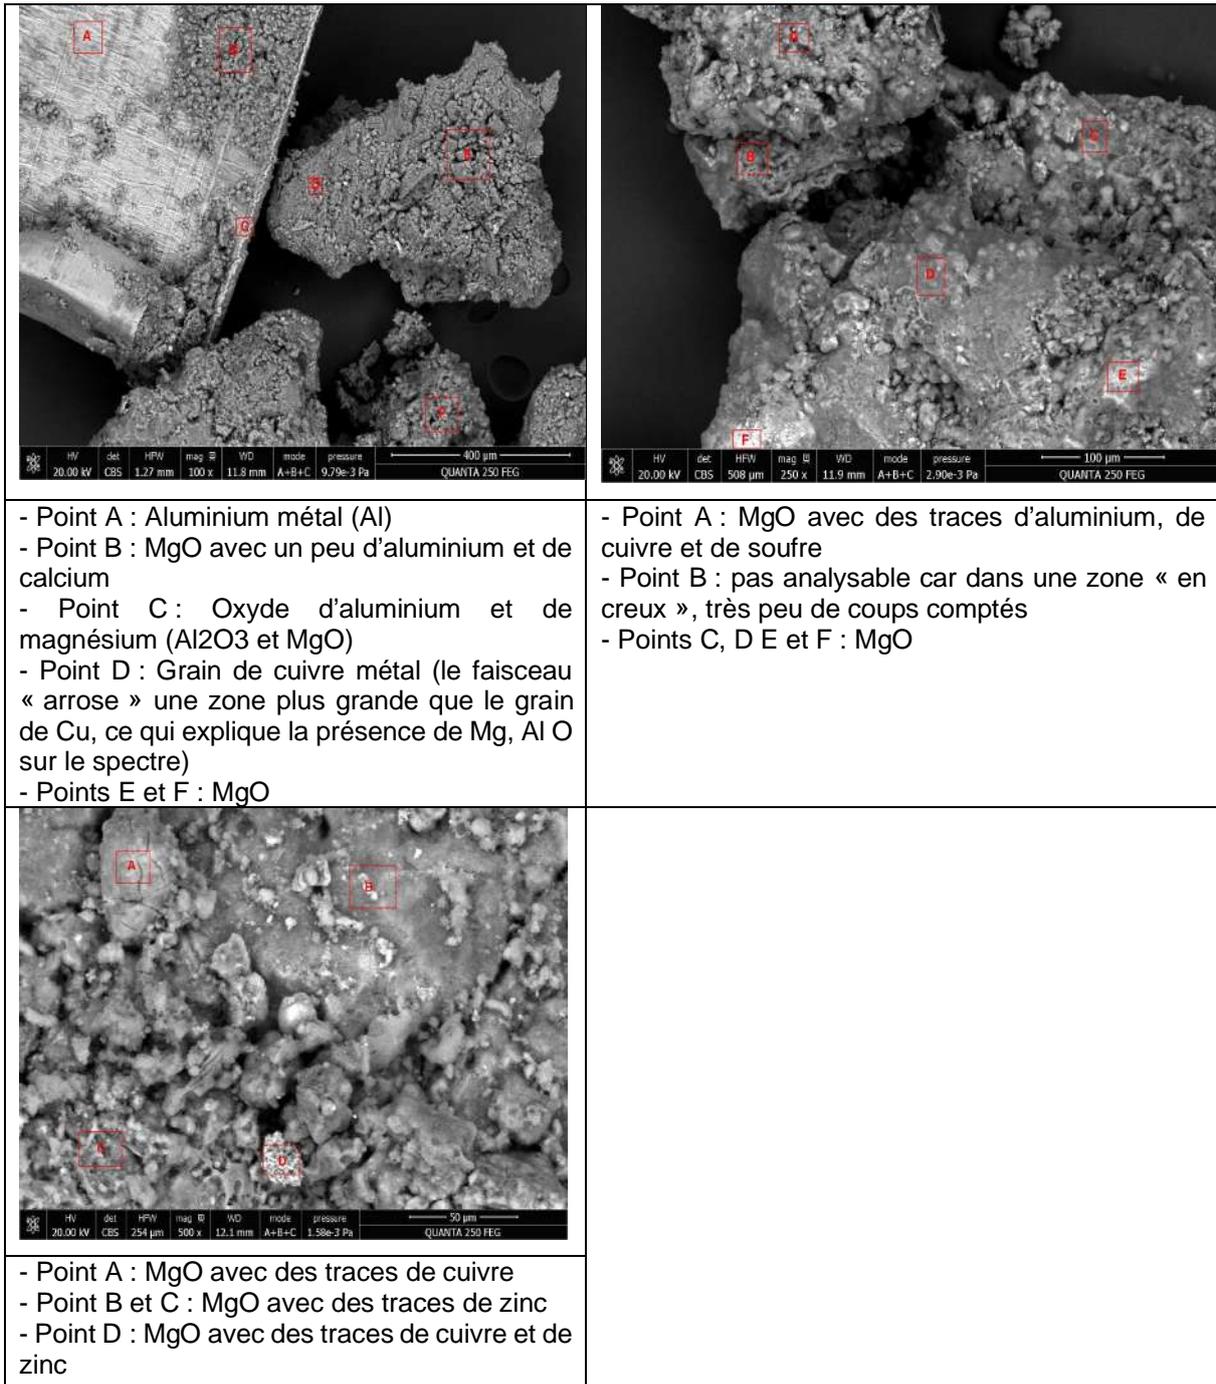
Figure 17 Images MEB de l'échantillon 21AR085

Les phases cristallines identifiées sont majoritairement MgO et Mg(OH)₂ avec un peu d'aluminium métal.
