# Rapport d'enquête

Sur les explosions survenues au  
sein du site Air Liquide France  
Industrie situé à Mitry-Mory (77)  
le 25 mars 2022

N° : MTE-BEARI-2022-010

Date du rapport : 02/12/2022

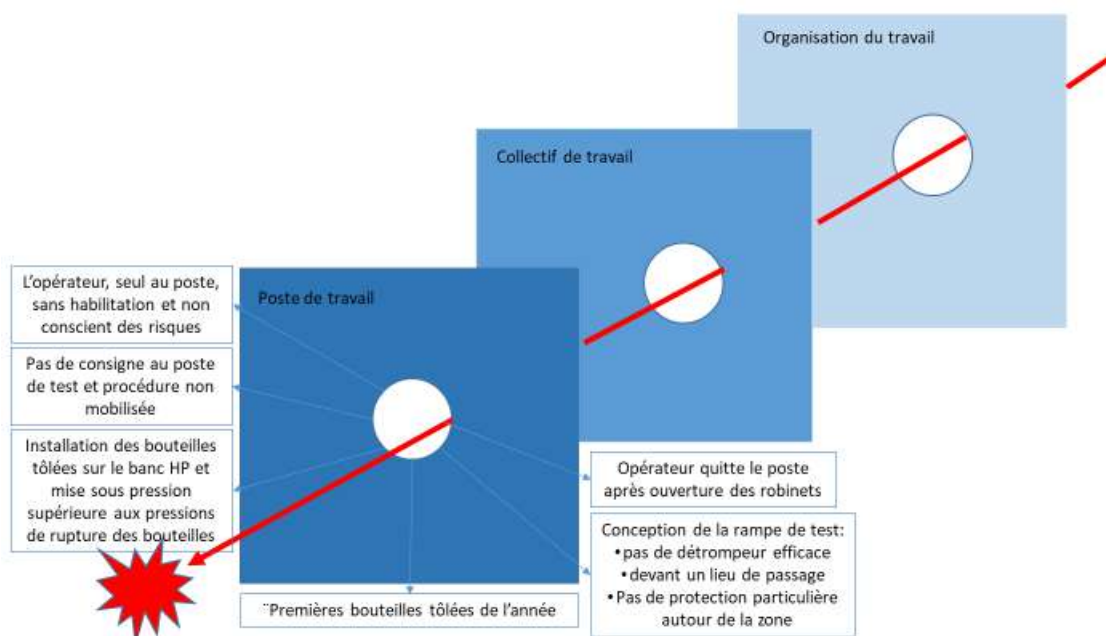
La prochaine étape va consister à décrire l'écart de l'opérateur de première ligne à son poste de travail en mobilisant les éléments déjà mentionnés plus haut dans ce rapport :

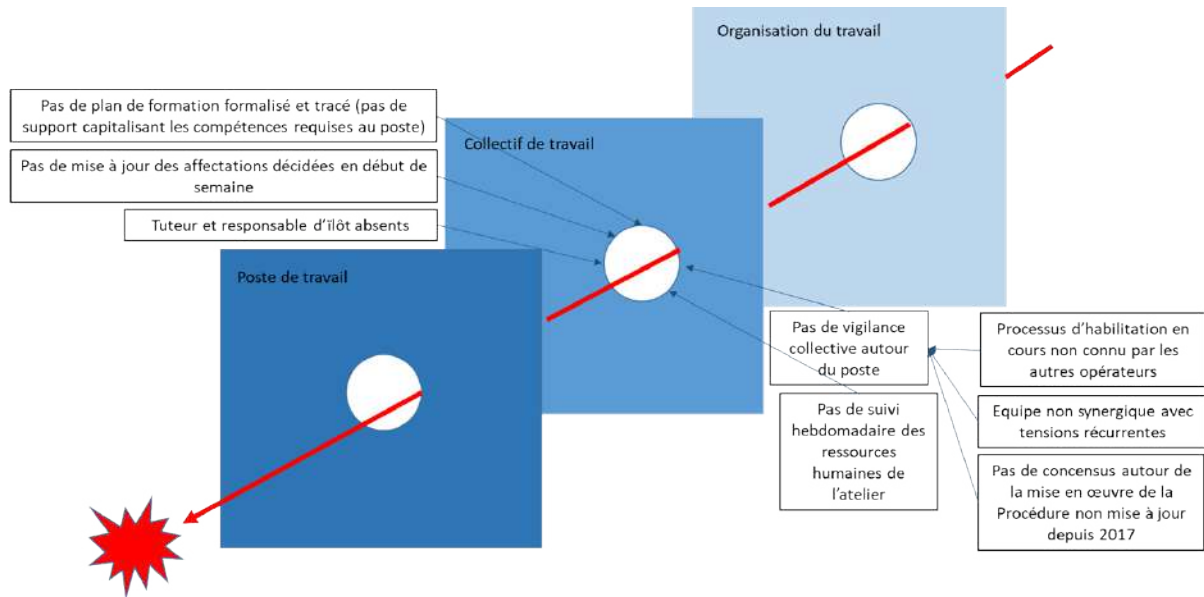
Ensuite, nous procédons à la même logique avec le niveau du collectif de travail de l'atelier, qui a produit les conditions favorables à l'écart de l'opérateur de première ligne à son poste de travail :

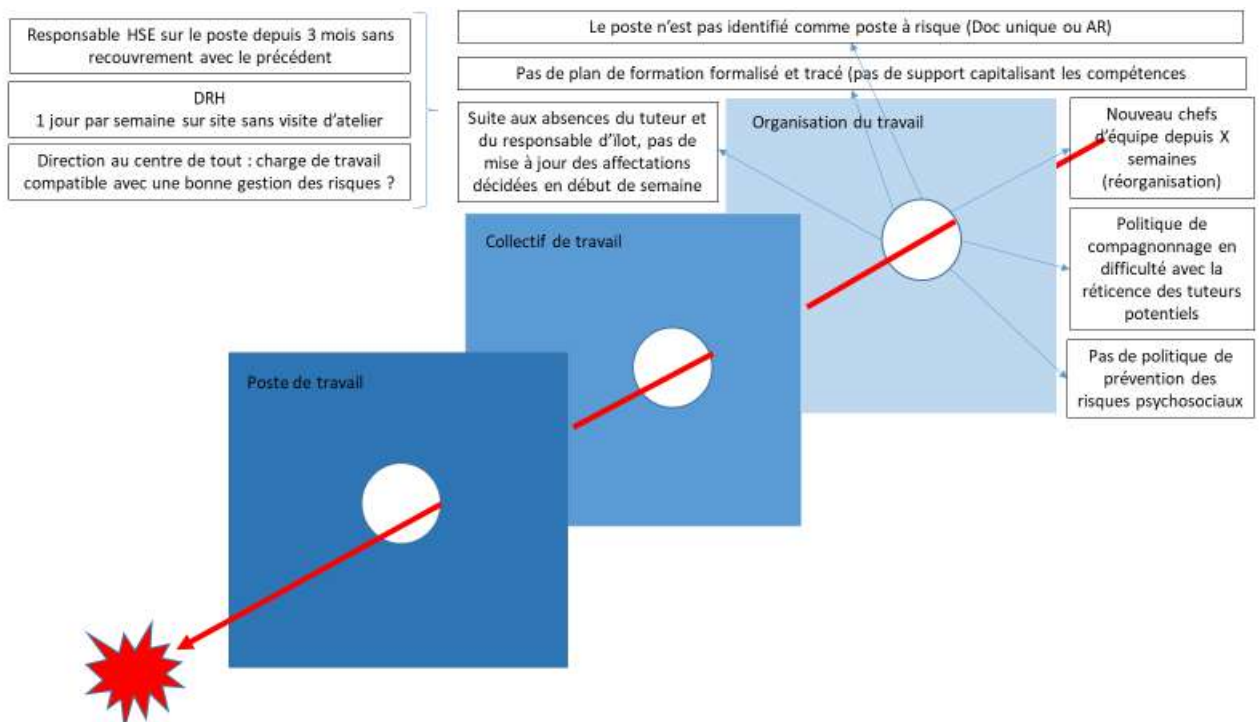
Le prochain graphique décrit les conditions organisationnelles qui ont concouru à l'accident en impactant le collectif de travail, et donc la situation de travail de l'opérateur de première ligne :
