Rapport d'enquête

Sur plusieurs explosions survenues à l'intérieur d'un bâtiment de fabrication de nitrocellulose au sein de la société Manuco (24) le 3 août 2022

Organisme auteur : Bureau d'enquêtes et d'analyses sur les risques industriels (BEA-RI)

N° : MTECT-BEARI-2023-007

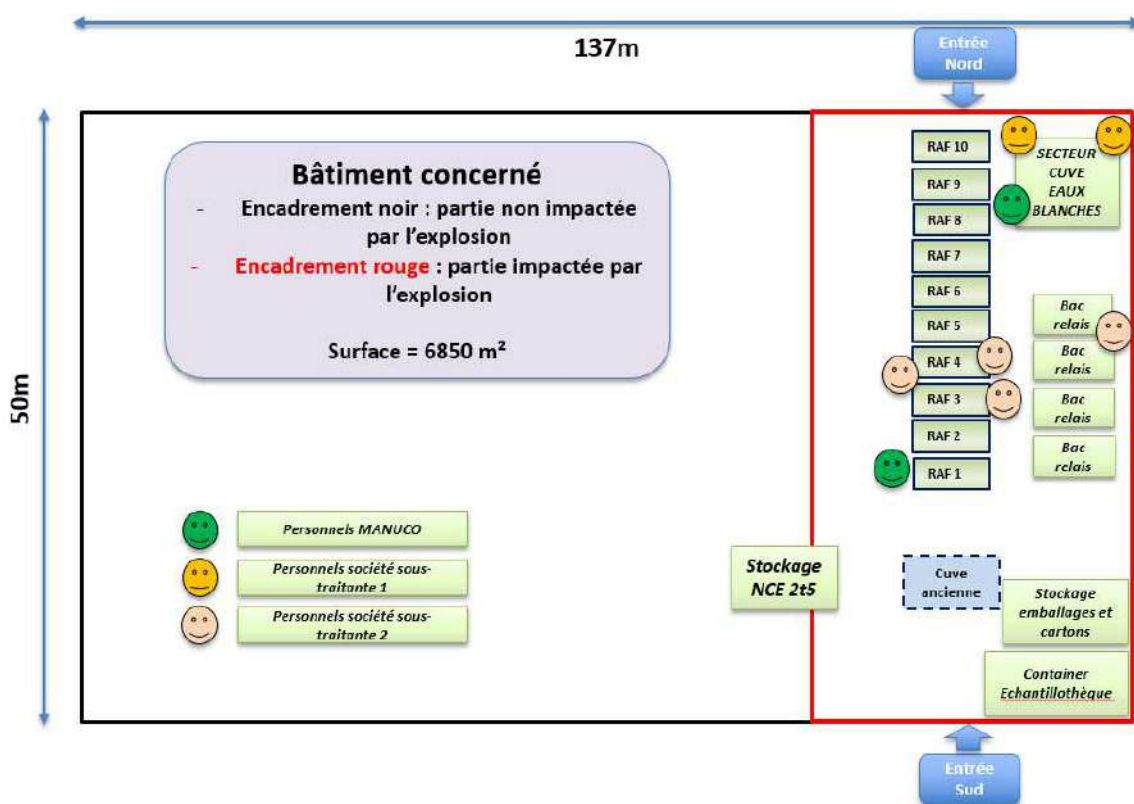
Figure 4 : Positionnement des différents opérateurs au moment de la première explosion (Source BEA-RI)

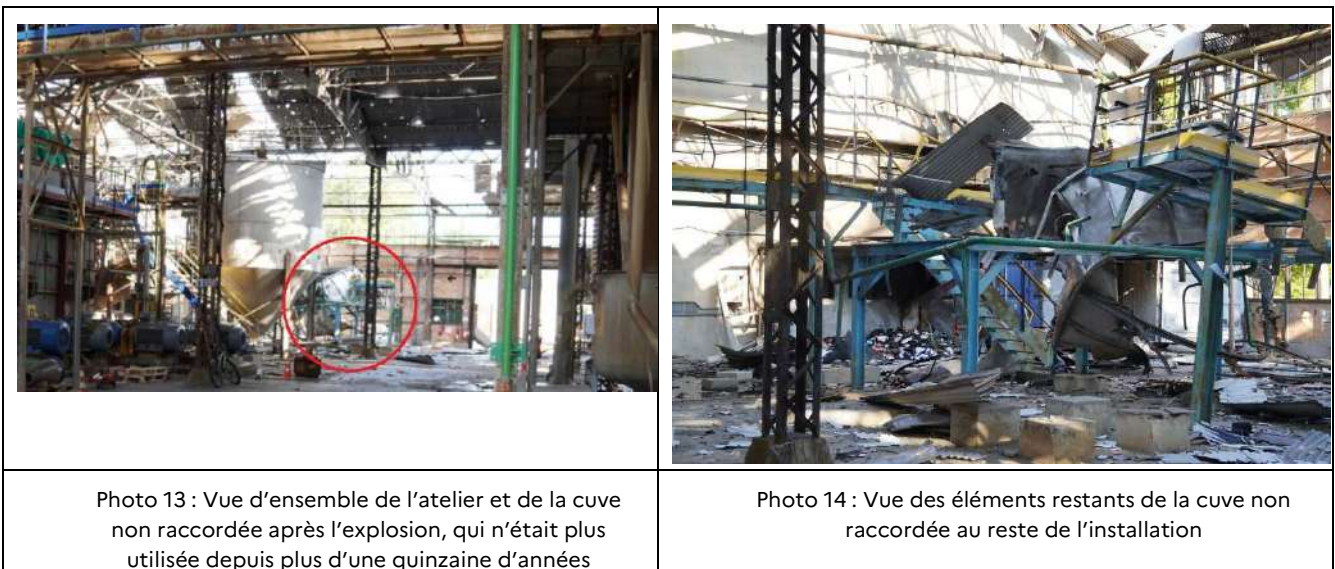
La troisième explosion survenue lors de l'accident fût la plus violente, et a été localisée au niveau d'un ancien équipement, imposant, totalisant environ 12m². Cet équipement n'était plus utilisé depuis plus d'une quinzaine d'années. Cette cuve à ciel ouvert, reposant à 2,20m de hauteur par rapport au sol, mesurait 3,90m de longueur par 3m de largeur pour 1,60m de hauteur. Elle possédait une épaisseur de 3mm et servait à séparer par décantation la nitrocellulose des eaux blanches. Elle avait été déconnectée du process et arrosée pour la dernière fois il y a plusieurs années d'après les témoignages recueillis. Elle n'était pas nettoyée régulièrement depuis.

Les fines de nitrocellulose se sont ainsi accumulées durant ces nombreuses années à l'intérieur de celle-ci, et ont séché naturellement. Ces conditions de séchage dans l'atelier ont été accentuées durant la période caniculaire de cet été 2022.

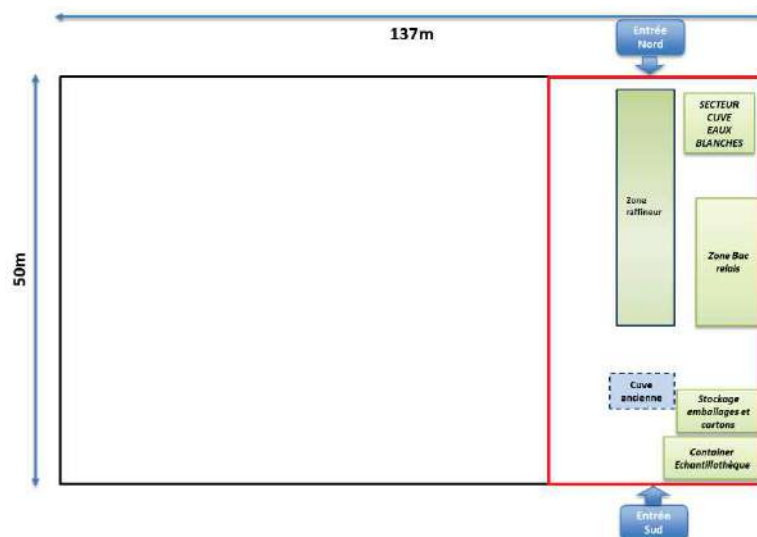
Figure 1 : Bâtiment et zone de l'accident sur le process de raffinage (en rouge)

L'accident a eu lieu dans un bâtiment de fabrication de nitrocellulose. Adjacent à un autre bâtiment servant au stockage de fûts vides, le bâtiment incriminé regroupe l'ensemble des activités ayant lieu après l'étape de nitration, c'est-à-dire les équipements de finition et de conditionnement de la nitrocellulose. L'évènement a plus précisément eu lieu sur le process de raffinage situé en partie Est du bâtiment (encart en rouge sur la Figure 1) et séparé du reste du process par une large travée de circulation.

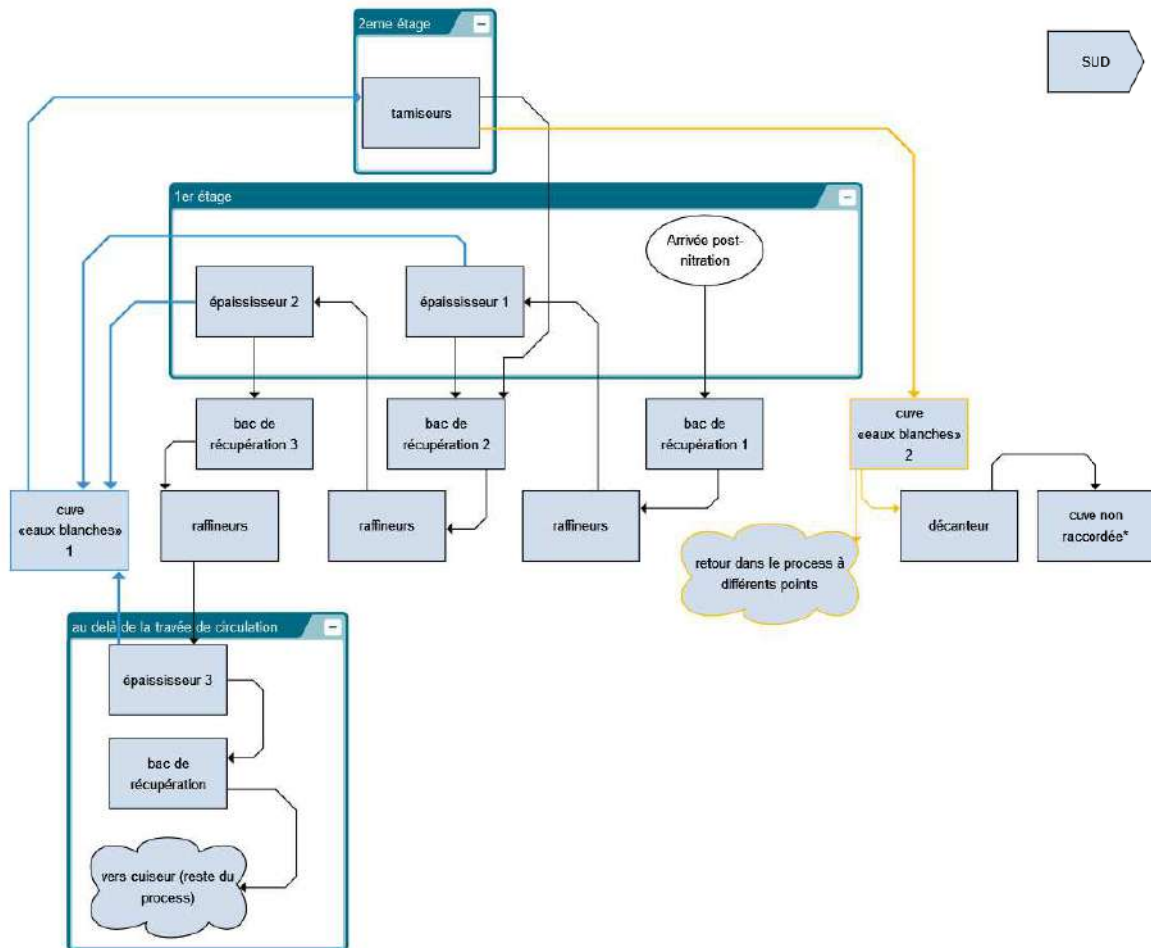
Figure 2 : Description de la chaîne de raffinage du bâtiment, en respectant la disposition spatiale des éléments, le flux de circulation du mélange eau/NC. En Bleu le réseau d'eaux blanches non filtrées, et en Orange le réseau d'eaux blanches filtrées.

* Conformément au diagramme « PID » fourni par la société Manuco, cette cuve est reliée au reste du process. D'après les informations transmises par l'exploitant, cette cuve n'est dans les faits plus connectée au reste du process.

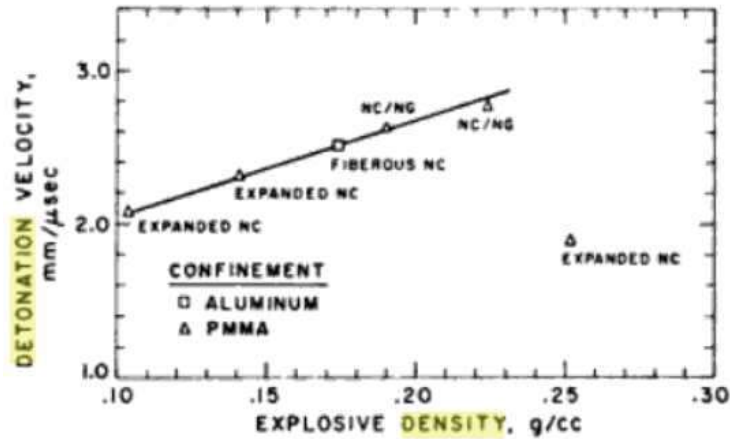
Figure 21 : Vitesse de détonation en fonction de la nature et de la densité de la nitrocellulose³

- une fois initiée, la décomposition de la nitrocellulose peut transiter en détonation ;
- la vitesse de décomposition et l'énergie libérée dépendent de l'état physico-chimique du produit (cf. Figure 21) :
 - la nitrocellulose à 14% densifiée (1 500 kg/m³) présente une vitesse de détonation de l'ordre de 6000 m/s et une énergie de l'ordre de 6000 kJ/kg ;
 - la nitrocellulose fibreuse peu dense (170 kg/m³) présente une vitesse de détonation de l'ordre de 2000 m/s et une énergie de l'ordre de 3000 kJ/kg.

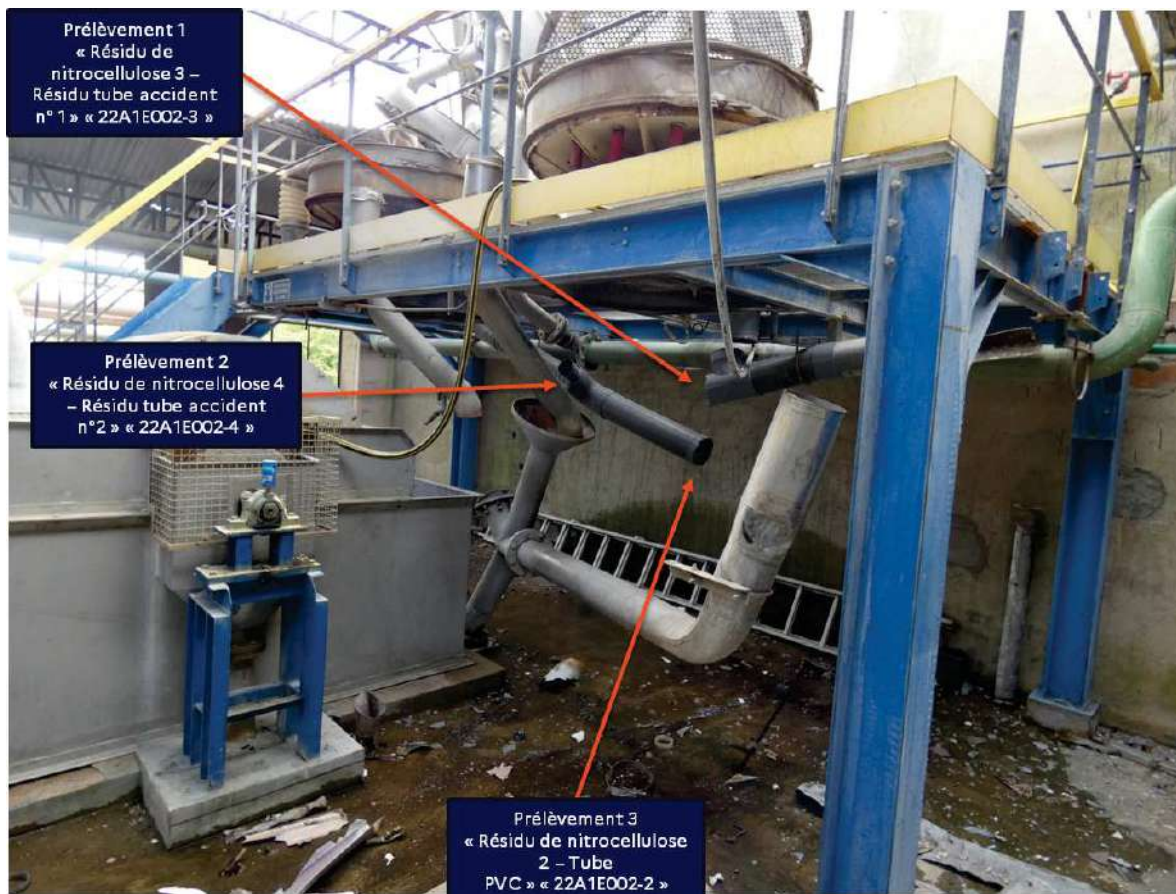
Figure 22 : Emplacement des prélèvements 1, 2 et 3

Les 3 premiers prélèvements ont été réalisés à l'étage sous le tamiseur tels qu'illustrés sur la Figure 22.

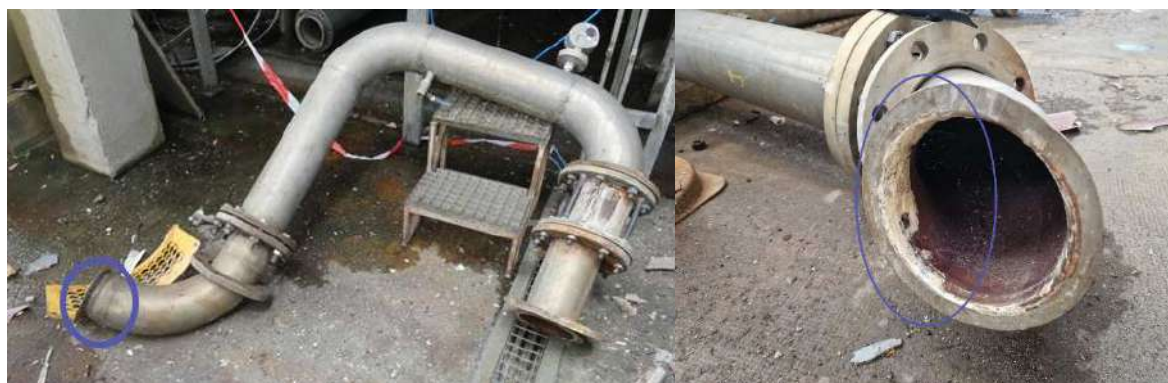
Figure 26 : Emplacement du prélèvement 4

Le prélèvement 4 a lieu sur la face interne d'un ensemble de canalisation démonté avant l'incident et sans traces apparentes de combustion.

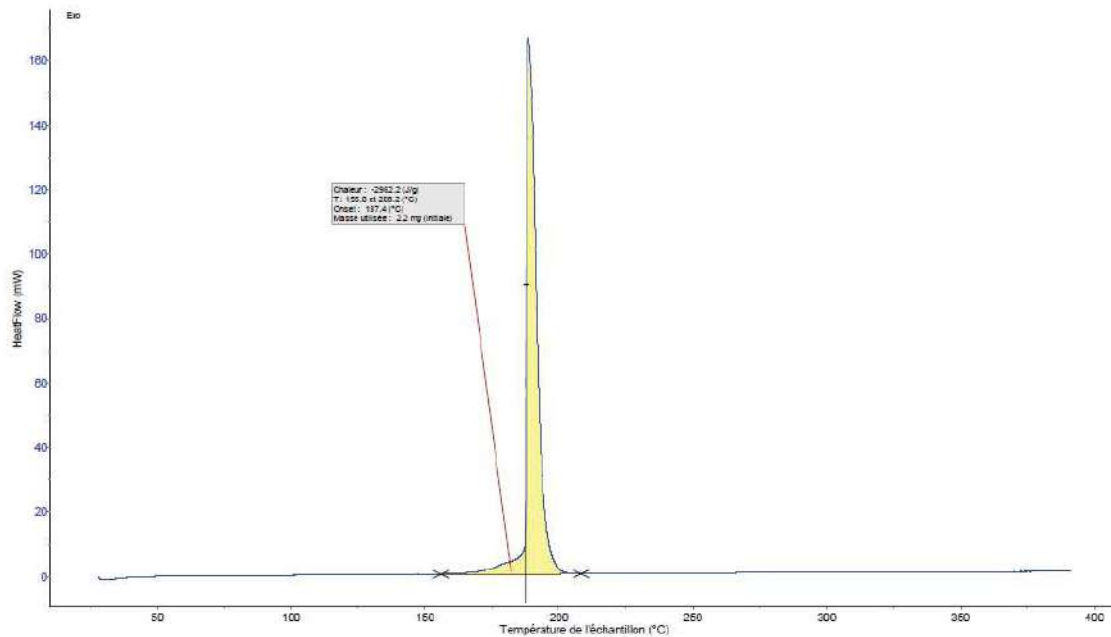
Figure 3 : Thermogramme de l'essai sur le résidu de nitrocellulose issu du tube démonté.

L'essai est réalisé avec 2,2 mg de résidu de nitrocellulose issu du tube démonté introduit dans un creuset inox F30 fermé sous air de l'ambiante à 400°C avec une rampe de chauffe de 5°C/min.

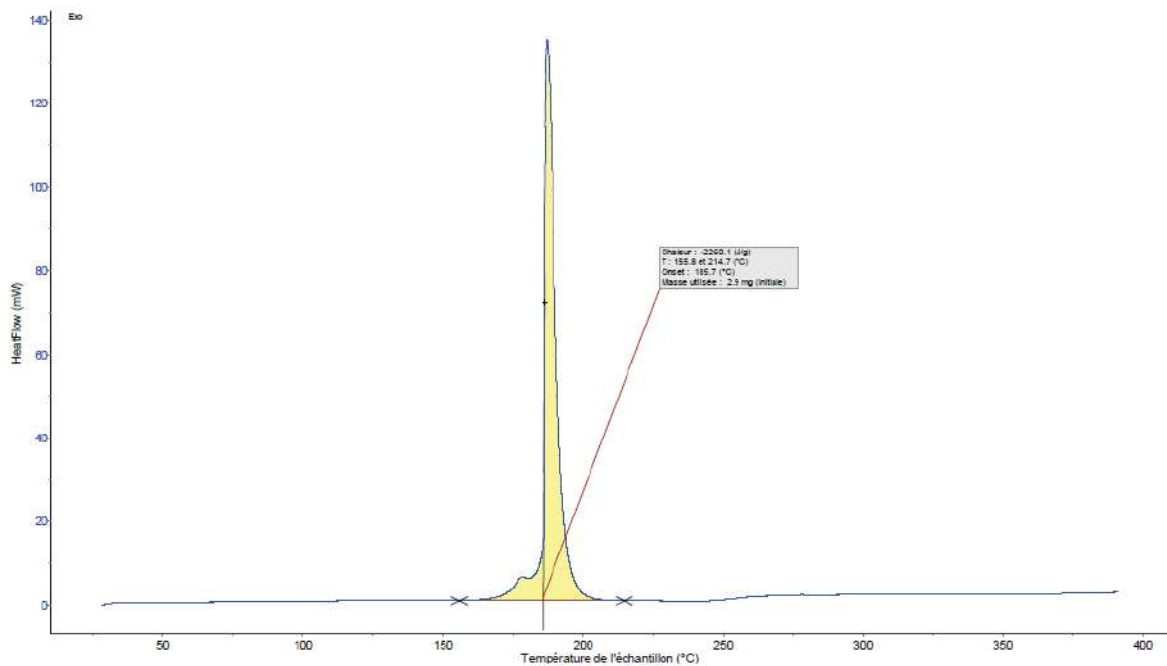
Figure 4 : Thermogramme de l'essai sur le résidu de nitrocellulose issu du tube PVC.

L'essai est réalisé avec 2,9 mg de résidu de nitrocellulose issu du tube PVC introduit dans un creuset inox F30 fermé sous air de l'ambiante à 400°C avec une rampe de chauffe de 5°C/min.

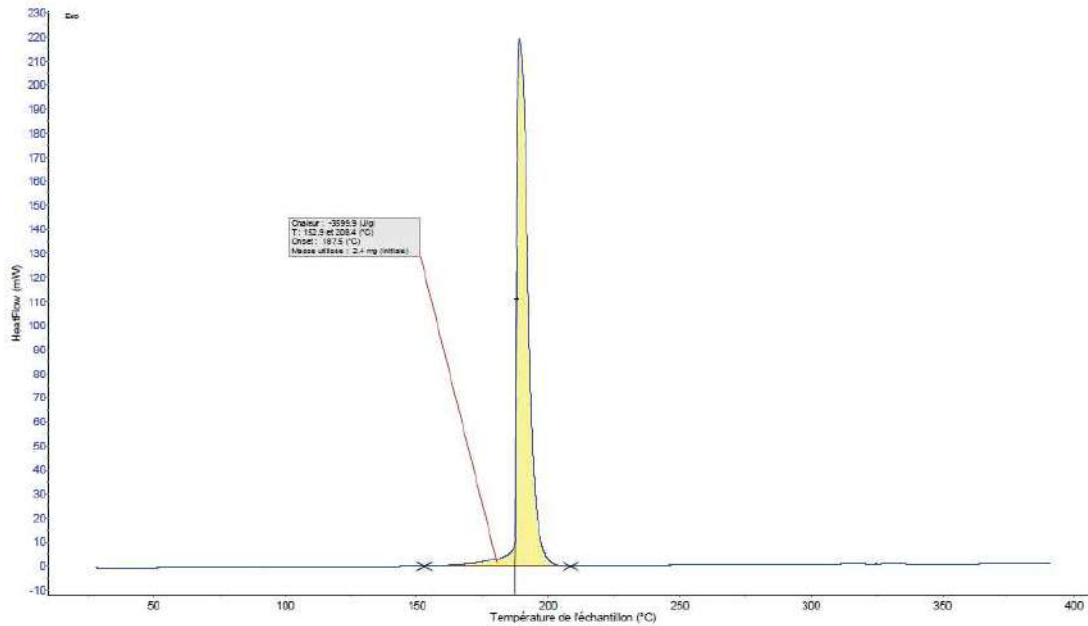
Figure 5 : Thermogramme de l'essai sur le résidu de nitrocellulose issu du tube accident n°1.

L'essai est réalisé avec 2,4 mg de résidu de nitrocellulose issu du tube accident n°1 introduit dans un creuset inox F30 fermé sous air de l'ambiante à 400°C avec une rampe de chauffe de 5°C/min.

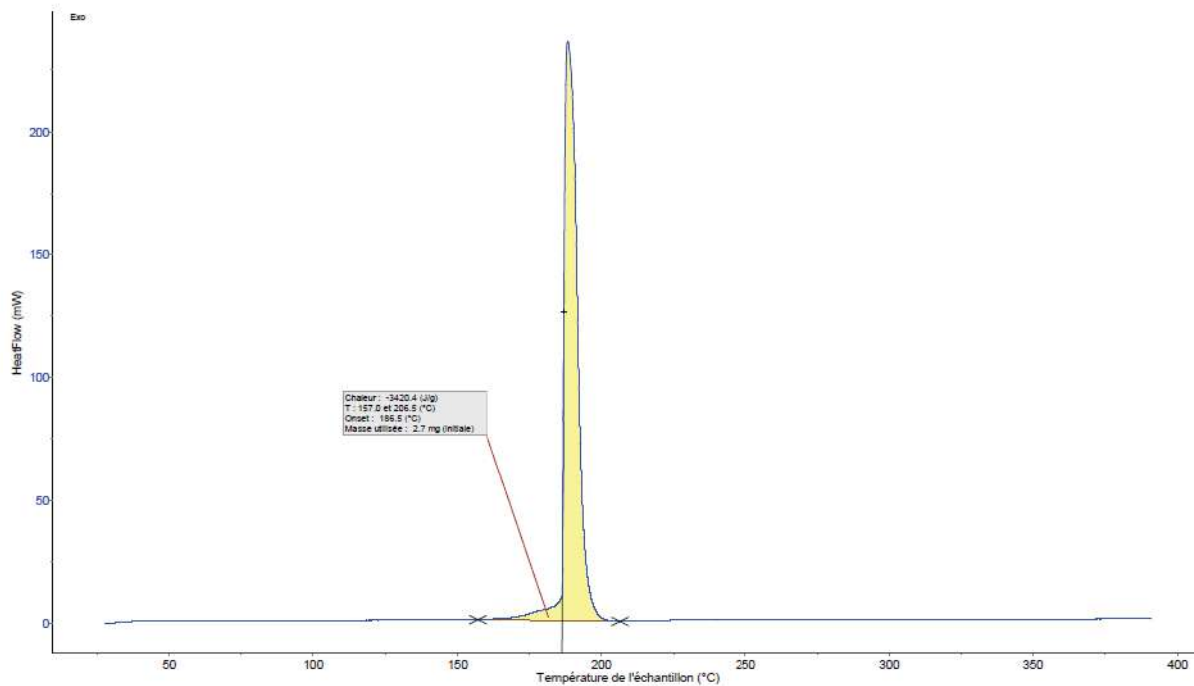
Figure 6 : Thermogramme de l'essai sur le résidu de nitrocellulose issu du tube accident n°2.

L'essai est réalisé avec 2,7 mg de résidu de nitrocellulose issu du tube accident n°2 introduit dans un creuset inox F30 fermé sous air de l'ambiante à 400°C avec une rampe de chauffe de 5°C/min.
