Rapport d'enquête

Sur l'explosion d'une cuve
d'acide au sein de la société
Manuco (24)

Titre du document : Rapport d'enquête technique sur l'explosion d'une cuve d'acide au sein de la société Manuco (24)

N° : MTE – BEARI – 2022 – 008

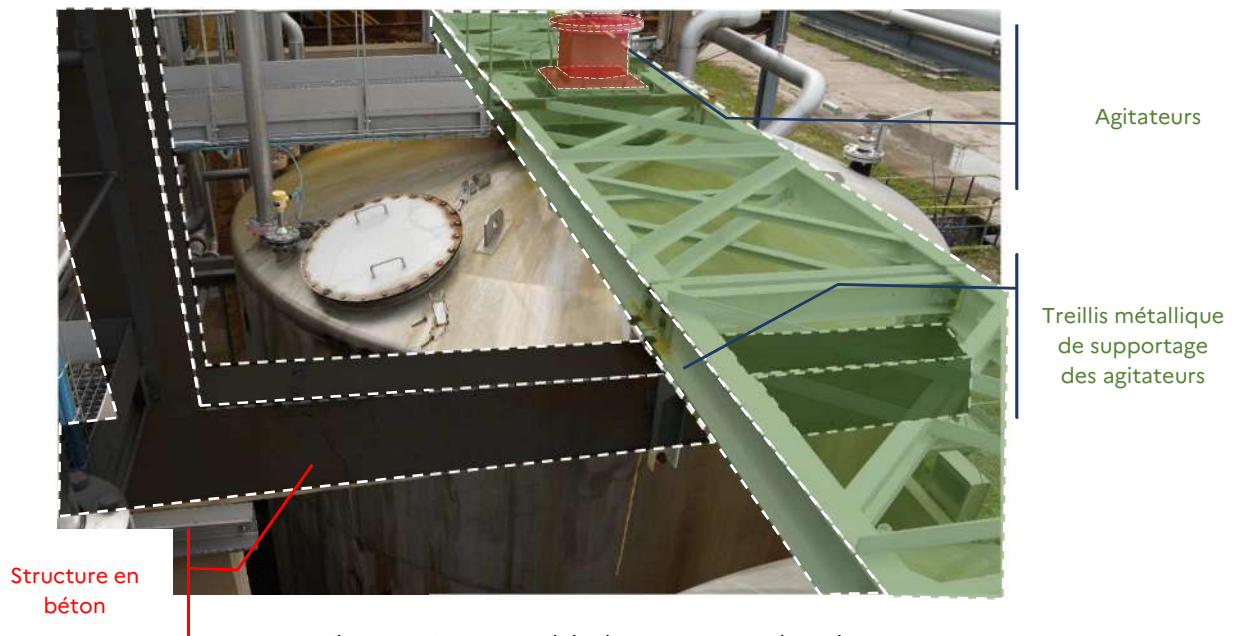
Figure 5 : Vue rapprochée des supportages des agitateurs

Ces agitateurs sont installés sur un support métallique commun reposant sur une structure en béton constituée de 4 poutres, ce qui solidarise de fait ces 4 portiques ensemble.

Le lendemain matin, des fissures seront constatées sur les 4 portiques en béton sur lesquels reposent les agitateurs du réservoir R30 et des réservoirs voisins R29 et R31 (ces 3 agitateurs sont installés sur un même cadre métallique, solidarissant de fait les 4 cadres béton).

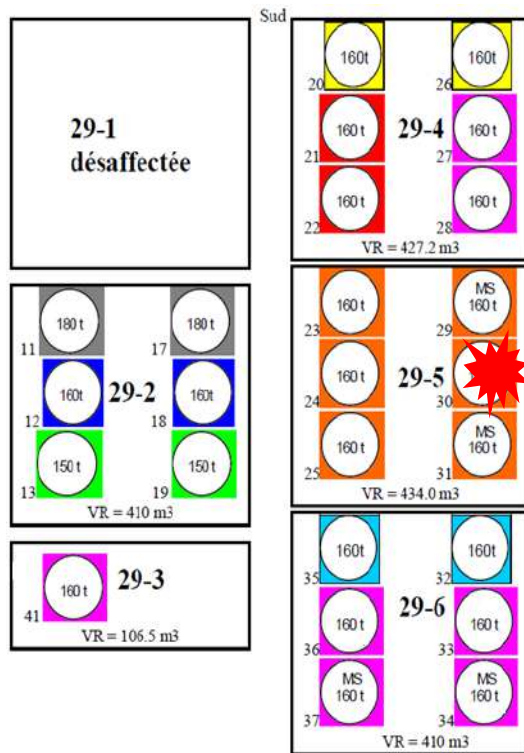
Figure 6 : Localisation du réservoir R30 où s'est produit l'incident au sein du « parc acides » (Source MANUCO)

Au moment de l'accident, il contenait un mélange de 10 tonnes d'acide sulfurique concentré (ASC) et de 110 tonnes d'acide sulfonitrique recyclé, introduit dans le réservoir le jour-même. Il peut être souligné que l'agitateur fonctionnait, ce dernier entrant en fonctionnement dès que le réservoir contient au moins 60 tonnes d'acide.

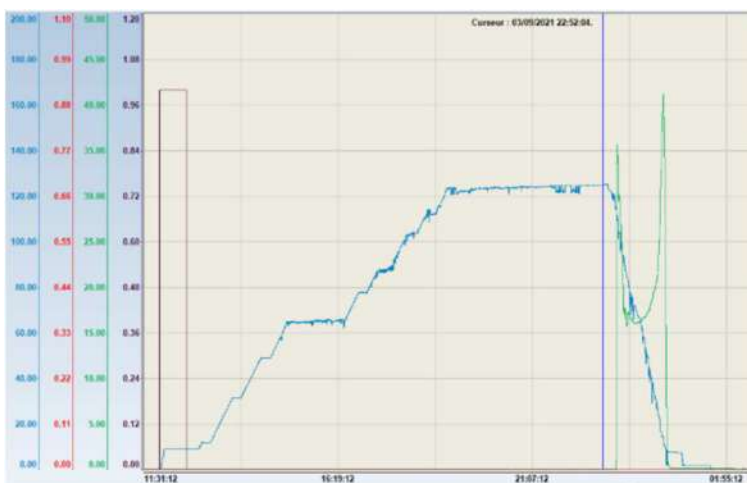
Figure 9 : Courbe de niveau du réservoir R30.
Séquence de remplissage.

Le 3 septembre, après plusieurs mois de travaux, le réservoir R30 est remis en service comme en atteste la courbe de remplissage du réservoir. Celle-ci se fait par pallier et s'achève vers 18h50.

Du fait de son incompatibilité, le revêtement en résine réagit avec l'acide sulfonitrique et produit les conditions d'une explosion interne du réservoir R30. L'explosion se produit à 23h20 le vendredi 3 septembre.

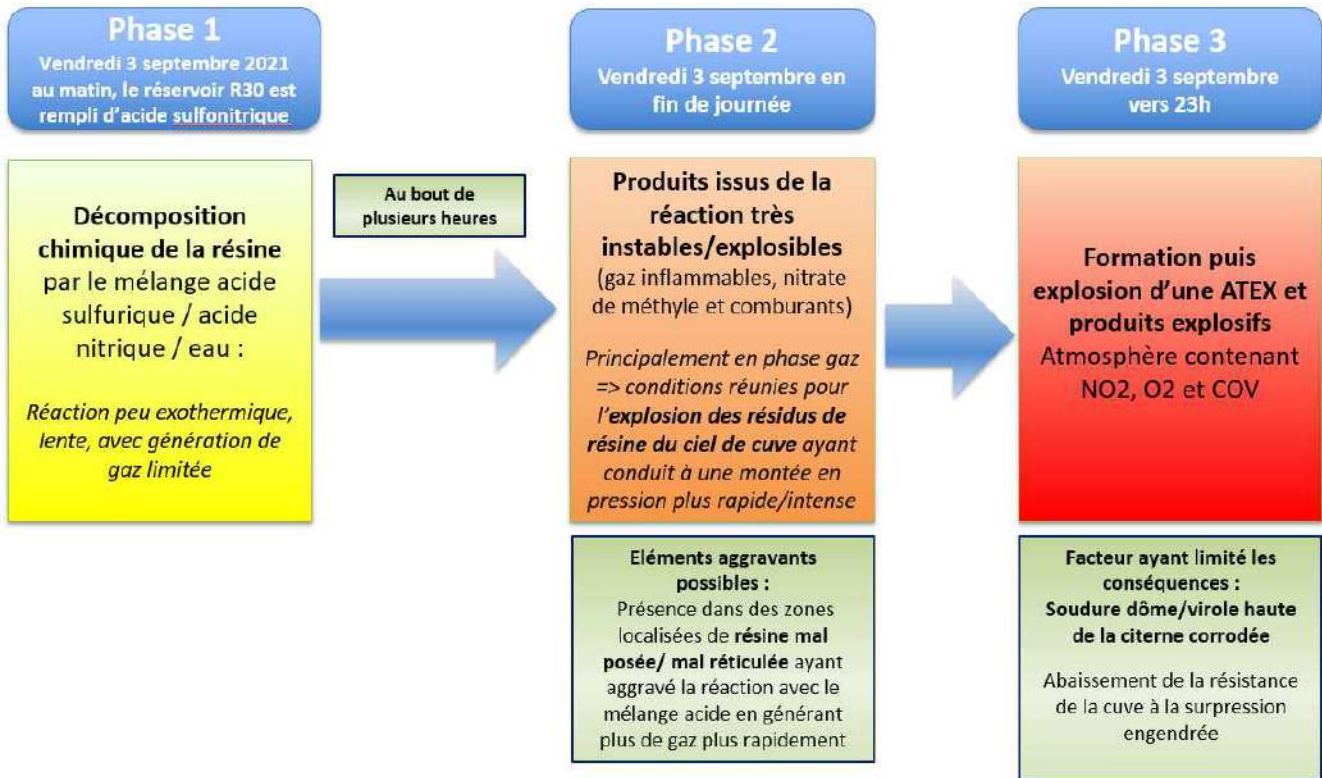
Figure 18 : Scénario possible de la réaction ayant conduit à l'explosion de la citerne

- ✓ Que la réaction entre la résine et l'acide ne produit pas suffisamment de gaz pour provoquer la rupture pneumatique du réservoir ;
- ✓ Qu'en revanche, au contact de l'acide sulfonitrique, la résine en se dégradant produit des substances explosibles et des gaz inflammables qui peuvent être à l'origine de l'explosion du réservoir ;
- ✓ Que le problème de pose de la résine et de polymérisation ont pu localement aggraver la réaction d'incompatibilité avec l'acide stocké.

Pour finir, l'état de la soudure séparant le dôme de la virole, très corrodée et ayant perdu en épaisseur⁷, vient également expliquer pourquoi la rupture s'est produite à cet endroit du réservoir. Il faut d'ailleurs noter que les conséquences auraient probablement été plus graves si ce point de fragilité eut été situé en pied de bac.

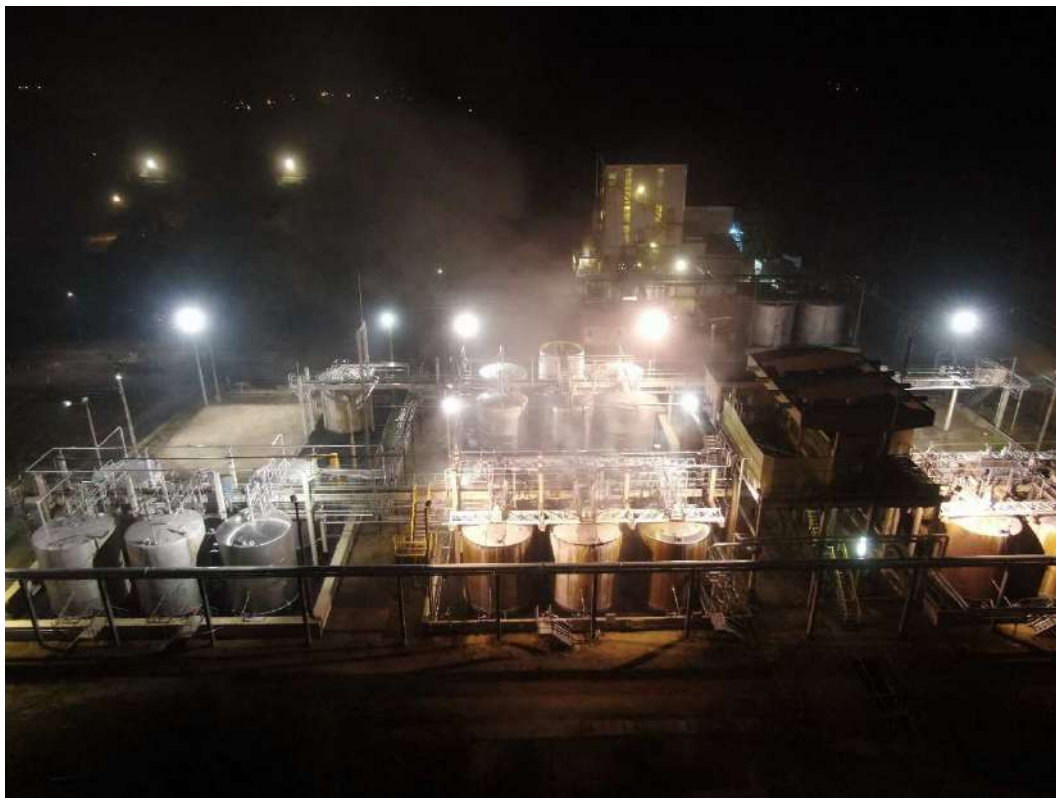
Photo 1 : Vue d'ensemble du parc acides le soir de l'accident (Source : SDIS 24)

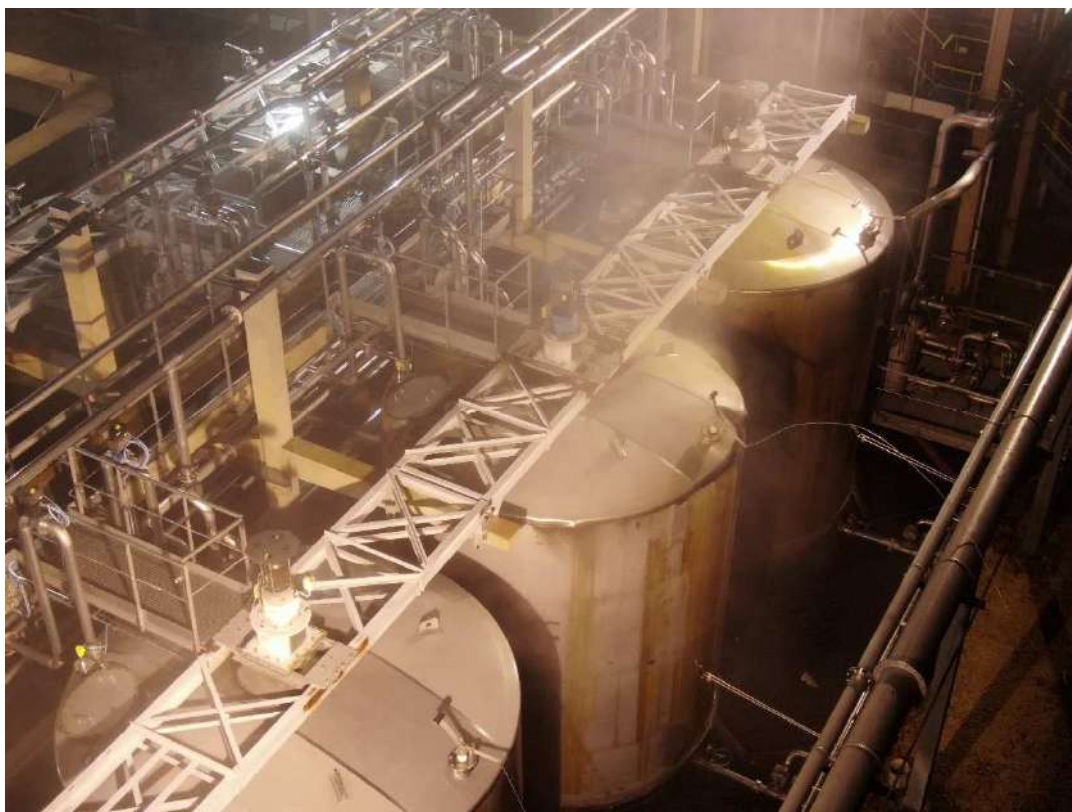
Photo 2 : Vue de la citerne R30 au centre après l'explosion et des agitateurs au-dessus (Source : SDIS24)

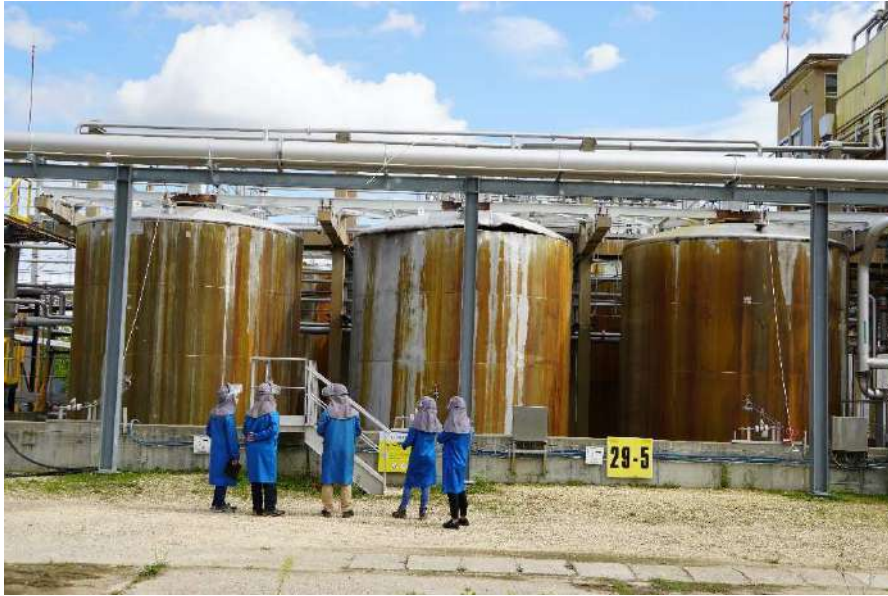
Photo 9 : Vue de la cuvette 29-5 après l'explosion

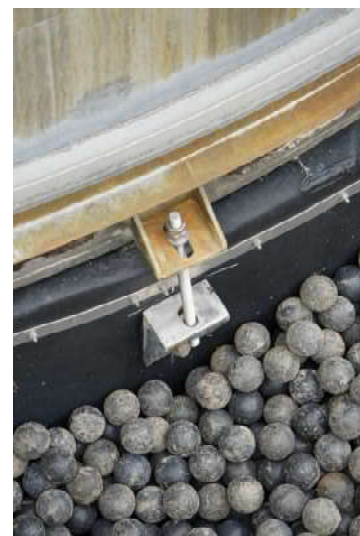
Photo 12 : Ancre de la citerne en place

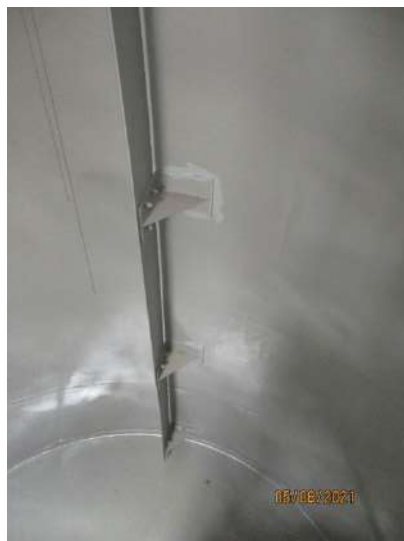
Une première pose a été réalisée en mai 2021. La pose de la résine s'effectue après rinçage et sablage de la cuve, par application des deux composants, une base et un durcisseur, dosés en continu par un système de pompe et pistolet pour l'application. La pose n'a pas été concluante : des défauts visuels ont été constatés, pouvant être dus à un défaut de dosage des deux composants (excès de base) entraînant une mauvaise réticulation de la résine. La pose du revêtement a donc été entièrement reprise sur R18 et en partie sur R30 en juillet et août 2021 (cf. figure 2). Les deux réservoirs ont été remis en service le 3 septembre.

Figure 2. Photo de l'intérieur du réservoir R30 après pose de la résine et avant l'accident

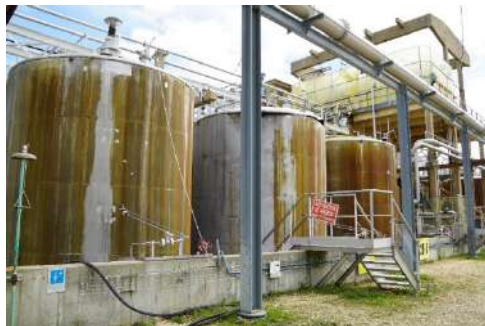
- Déchirure de la soudure de liaison virole supérieure – dôme du réservoir sur environ 1/4 de la circonférence et soulèvement de la paroi du dôme à ce niveau ;
- Plusieurs déformations localisées des parois du réservoir ;
- Rupture de 2 des 3 ancrages du réservoir au sol ;
- Fissuration des 4 portiques en béton sur lesquels reposent les agitateurs du réservoir et des deux réservoirs voisins.

a. Cuve accidentée (au centre)

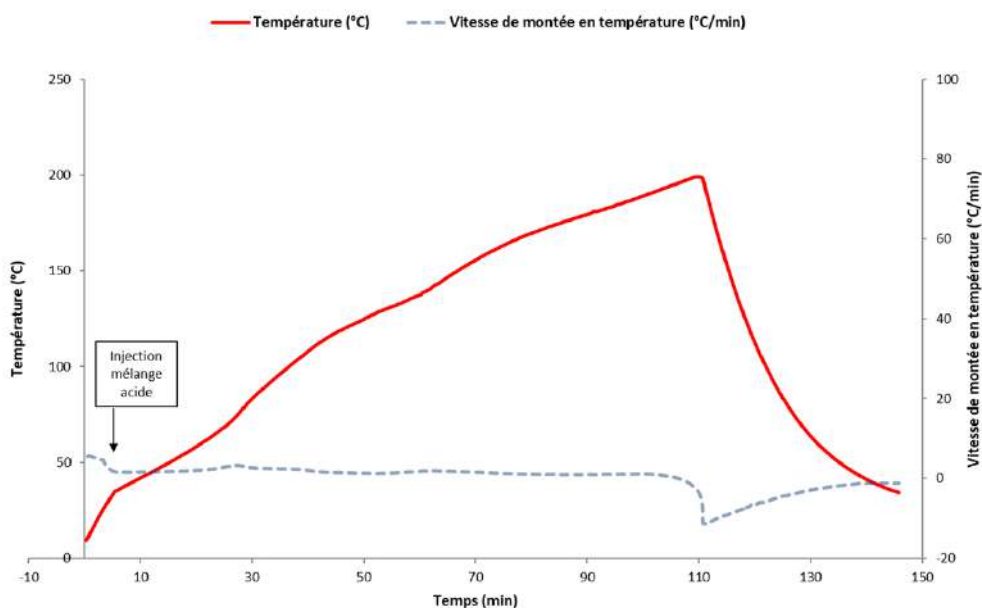
Essai	Quantités	Observations
Résine conforme/ acide	Résine conforme (0,15 g) / mélange acide (14,6 g)	Pas d'exothermie (cf. figure 6)
Résine non conforme/ acide	Résine ratio 2,5 (base) :1 (durcisseur)(0,15 g) / mélange acide (14,6 g)	Pas d'exothermie
Base/ acide	Base (1,5 g) / mélange acide (14,6 g)	Forte exothermie $\Delta T = 207^\circ\text{C}$ (cf. figure 7) Vitesse de montée en température maximale : 896°C/min
Durcisseur /acide	Durcisseur (1,5 g) / mélange acide (14,6 g)	Forte exothermie $\Delta T = 193^\circ\text{C}$ Vitesse de montée en température maximale : 733°C/min

Figure 6. Courbes de température et de vitesse de montée en température obtenues lors de l'essai ARSST résine conforme/mélange acide sulfonitrique

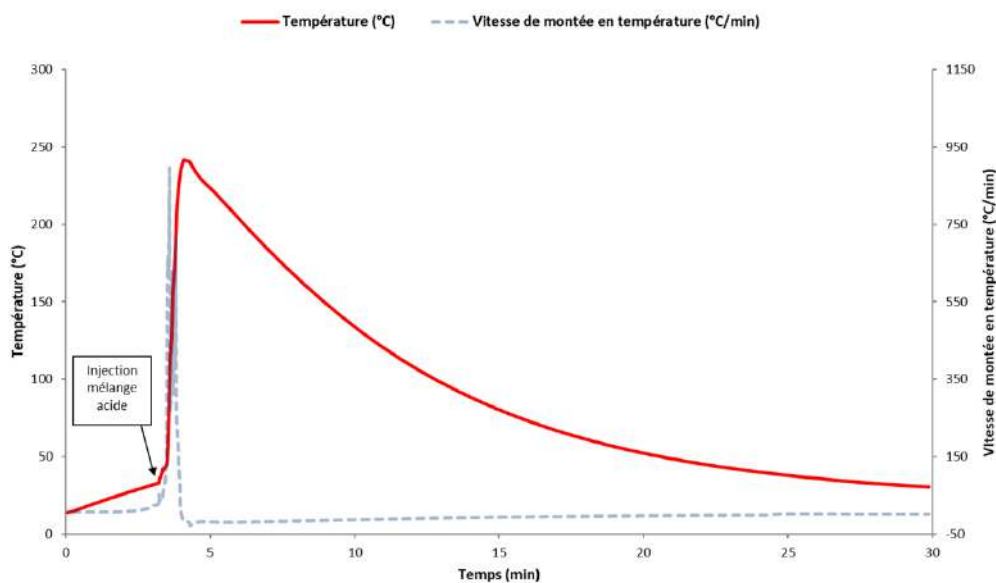
Figure 7. Courbes de température et de vitesse de montée en température obtenues lors de l'essai ARSST base/mélange acide sulfonitrique

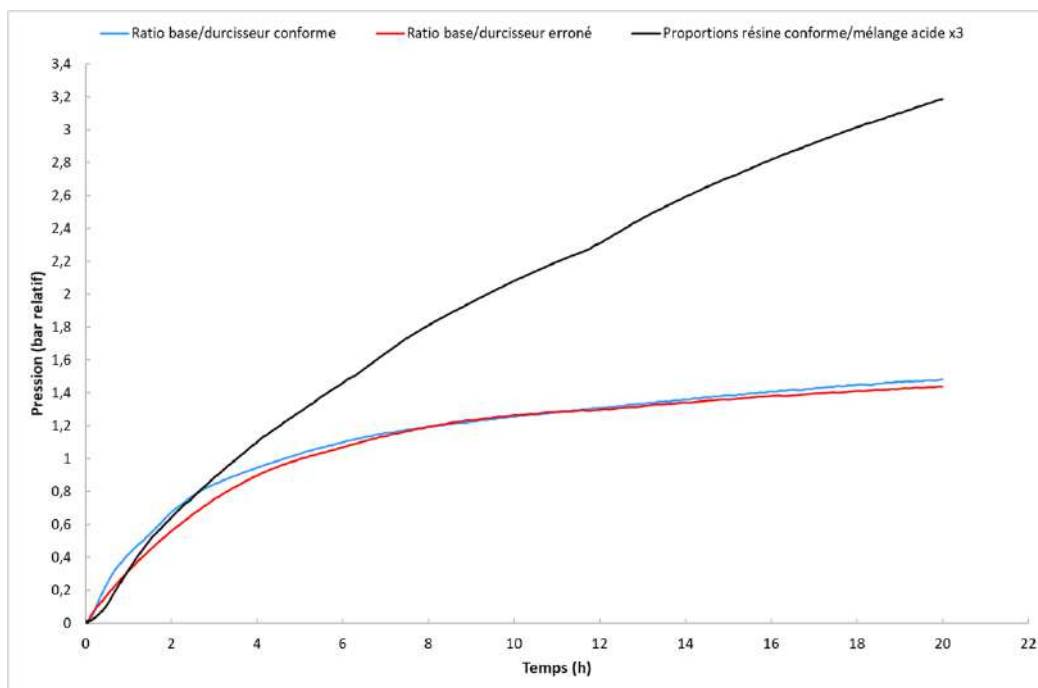
Figure 10. Evolution de la pression mesurée lors des essais en autoclave

On constate que la génération de gaz par le mélange de résine conforme avec l'acide sulfonitrique est lente et limitée. L'augmentation de pression 20 h après la mise en contact n'est que de 1,44 bar dans l'autoclave, ce qui correspond à 26 ml de gaz formé. La cinétique de génération de gaz et la quantité formée est similaire à celle issue de la mise en contact de la résine non conforme avec l'acide sulfonitrique. La mauvaise réticulation de la résine ne semble donc pas avoir d'influence notable sur sa réactivité avec l'acide sulfonitrique. On constate par ailleurs qu'en augmentant la quantité de résine par rapport à la quantité d'acide sulfonitrique, la génération de gaz augmente, ce qui indique que la quantité de gaz générée est conditionnée par la quantité de résine, en présence d'un grand excès d'acide.

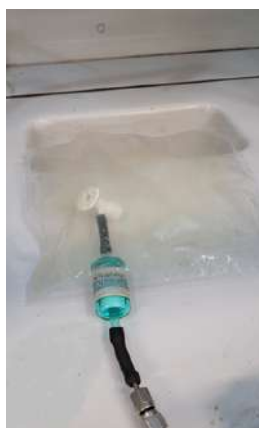
Figure 11. Sac de prélèvement des gaz produits par le mélange d'acides en présence de résine en autoclave

Les NOx ont été détectés en très forte concentration. La limite maximale de détection de l'appareil a été dépassée.

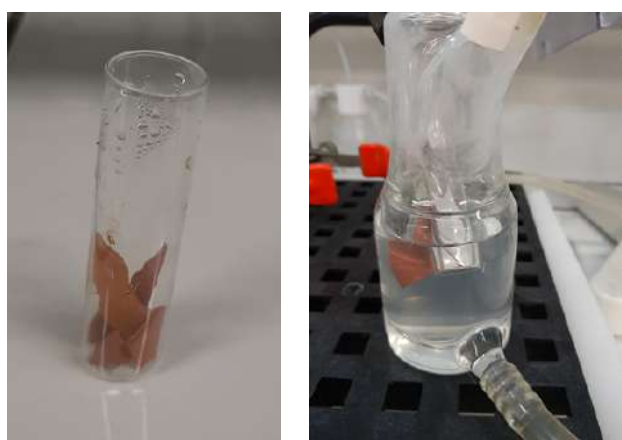
Figure 12. Exposition de la résine (placée dans un tube à essai à gauche) à la phase vapeur en réacteur verre (à droite)

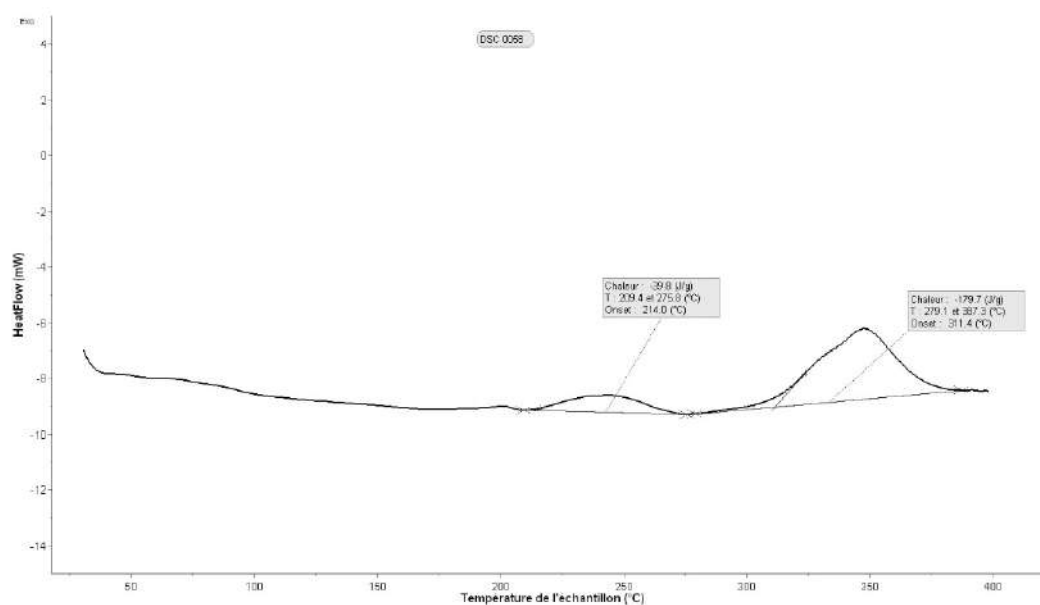
Le thermogramme de la résine conforme non exposée à l'acide sulfonitrique est présenté ci-dessous (cf. figure 14). La résine est stable jusqu'à 200°C puis subit des transformations de faible intensité exothermique (à 210°C (-39 J/g) puis à 279°C (-180 J/g)).

Figure 14. Thermogramme de l'essai DSC sur la résine conforme non exposée

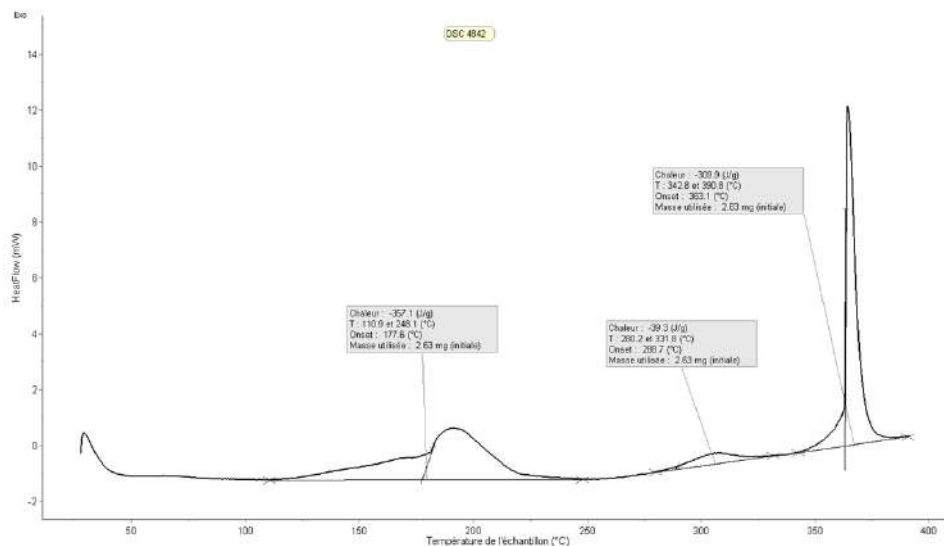
Essai	Conditions expérimentales	Observations
1	Résidu de résine exposée à la phase liquide de l'acide sulfonitrique	3 phénomènes exothermiques d'intensité moyenne et à température élevée observés (cf. figure 15) : <ul style="list-style-type: none"> - -357 J/g à 111°C - -39 J/g à 280°C - -310 J/g à 343°C
2	Résidu de résine exposée à la phase vapeur de l'acide sulfonitrique	2 phénomènes exothermiques de forte intensité dont un à basse température observés (cf. figure 16) : <ul style="list-style-type: none"> - -1350 J/g à 62°C - -1019 J/g à 168°C

Figure 15. Thermogramme de l'essai DSC sur la résine conforme exposée à la phase liquide de l'acide sulfonitrique

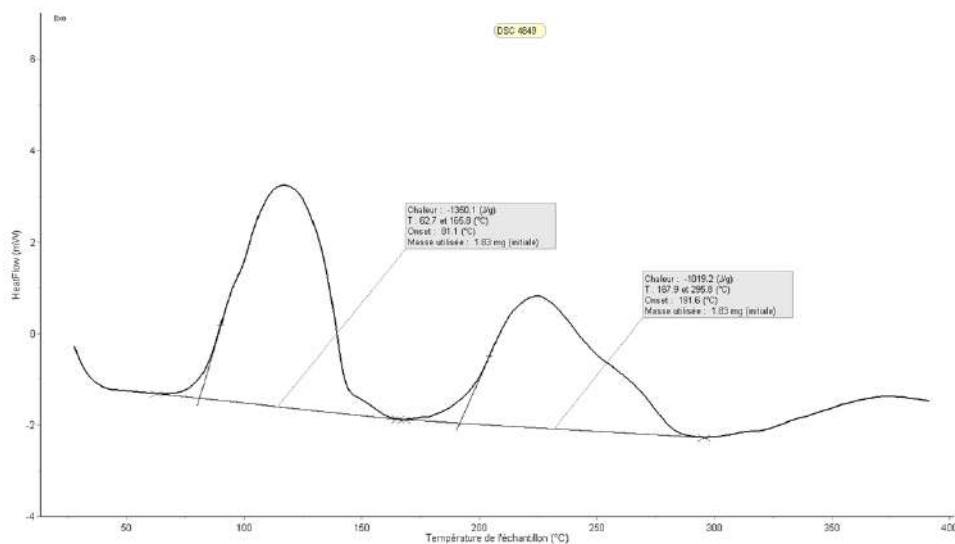
Figure 16. Thermogramme de l'essai DSC sur la résine conforme exposée à la phase vapeur de l'acide sulfonitrique

Les résultats des analyses thermiques montrent que le résidu exposé à la phase vapeur devient très instable. Il est susceptible de subir une décomposition très exothermique à une température proche de la température du réservoir R30. Le niveau d'énergie mesuré (au total, les deux phénomènes exothermiques observés représentent environ -2380 J/g) est de l'ordre de grandeur de l'énergie dégagée par la décomposition des substances explosives. A titre illustratif, dans la réglementation du Transport des Matières Dangereuses, lorsque des exothermies supérieures à -800 J/g sont mesurées par méthodes calorimétriques, les propriétés explosives des substances doivent être étudiées pour leur classement éventuel dans la classe 1 des matières explosives.
