Rapport d'enquête

Sur la fuite de produit survenue
au sein du site industriel
TotalEnergies Raffinage France
situé à Donges (44) le 21
décembre 2022

Titre du document : Rapport d'enquête technique sur la fuite de produit survenue au sein du site exploité par TotalEnergies Raffinage France de Donges (44) le 21 décembre 2022

N° : MTE-BEARI-2023-008

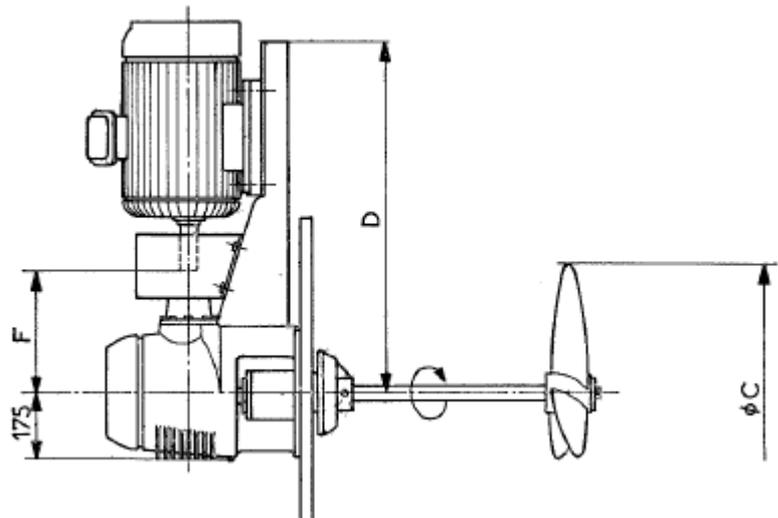
Figure n°3 : schéma de l'hélicomélangeur (crédit TotalEnergies raffinage France)

L'hélicomélangeur est composé d'une hélice située à l'extrémité d'un axe qui traverse la paroi du réservoir. L'agitateur est entraîné par un moteur électrique dont l'arbre de sortie est relié à un réducteur à pignons coniques. L'arbre de sortie du réducteur est également l'arbre d'entraînement de l'hélice.

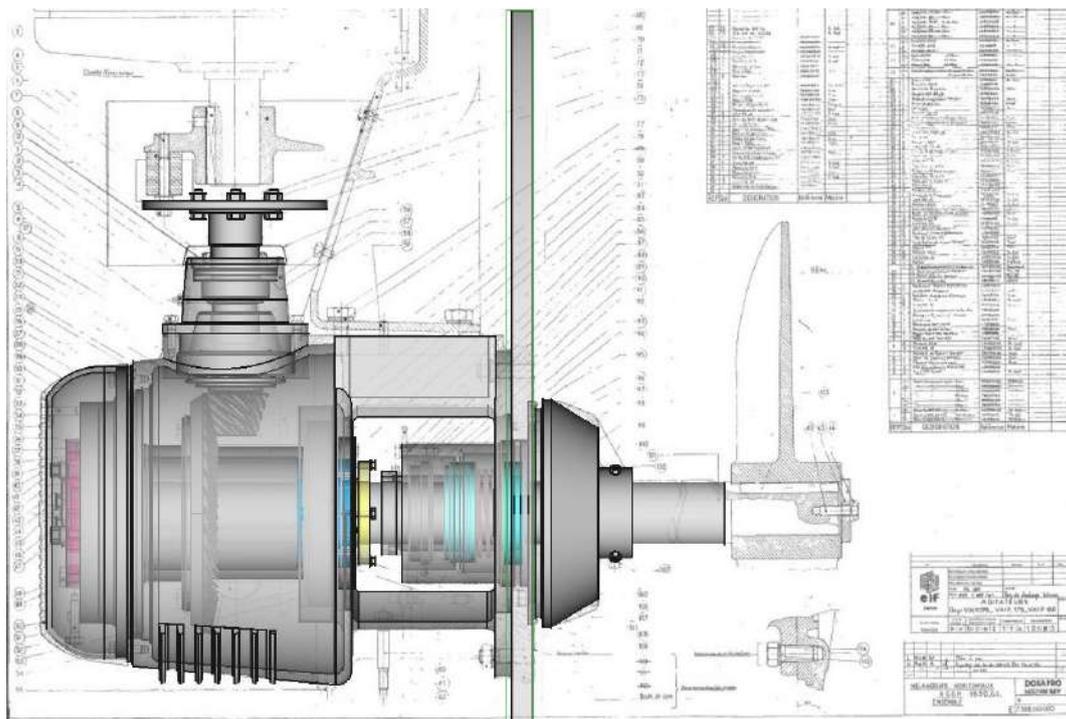
Figure n°5 : représentation 3D de l'hélicomélangeur

L'étanchéité du dispositif et donc du bac est assurée par une garniture mécanique. Cette garniture est constituée d'une partie fixe sur le carter du réducteur et d'une partie mobile solidaire de l'arbre du réducteur. La partie mobile est pressée sur la partie fixe par le biais de ressorts qui assurent une pression constante. Ce type de garniture est très couramment utilisé dans le secteur de la chimie et de la pétrochimie. Ces garnitures sont des pièces d'usures dont il convient d'assurer la maintenance préventive et le suivi en service.

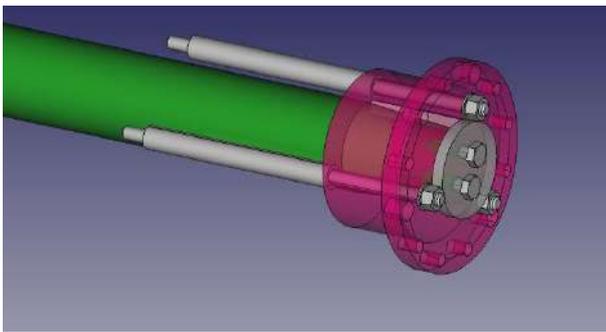
Figure 12 : Montage de l'arbre sur la douille de centrage

Pour éviter un déplacement vers l'extérieur du bac (sens normal de l'effort), le déplacement est bloqué par un accouplement conique entre l'arbre et la douille de centrage. En sens inverse, le déplacement est bloqué par une rondelle qui est maintenue en appui sur la douille de centrage par deux vis, le mouvement de rotation est transmis via une clavette.

La rondelle de fixation, les deux vis et la plaquette freinant ces dernières ont été retrouvées lors de l'intervention pour stopper la fuite sur site, dans le carter. C'est lors de cette intervention que l'arbre a été ramené vers l'extérieur du bac pour assurer du mieux possible l'étanchéité via la cloche.

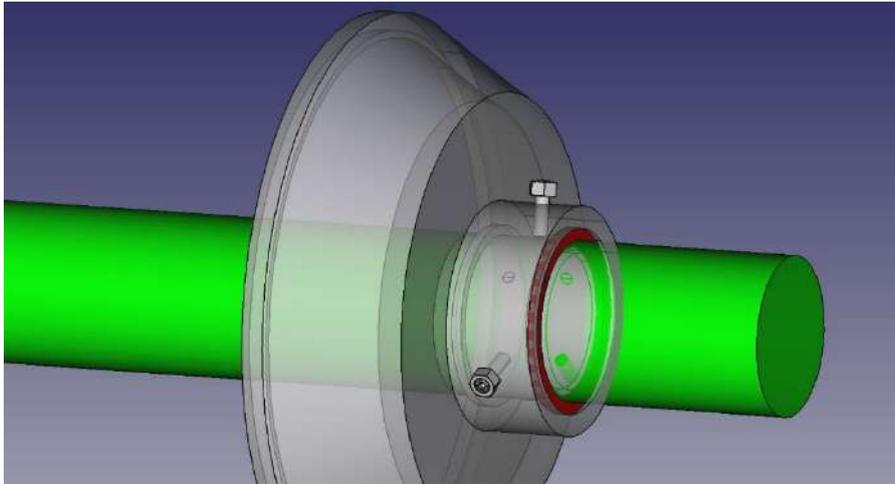
Figure 18 : fixation de la cloche en position normale

- Fixation de la cloche : la cloche a été retrouvée en arrière de sa position normale

Elle est en principe fixée sur l'arbre au moyen de demi-coquilles qui transmettent l'effort axial en cas de fermeture et de trois vis pointeaux qui l'empêchent à la fois de tourner sur l'axe et la maintiennent en position axialement.

Les deux demi-lune n'ont pas été retrouvées. Les vis servant aux montage de la cloche sur l'arbre sont des vis à bout plat et non des vis pointeaux.
