Viellissement : tous les équipements y sont soumis

Quand on évoque le vieillissement au sein des installations classées pour la protection de l'environnement (ICPE), il est commun de penser au plan de modernisation des installations industrielles (PMII)¹. L'application de ce plan vise à maîtriser l'intégrité de l'outil industriel pour se prémunir des risques technologiques et environnementaux associés à certains équipements et ouvrages.

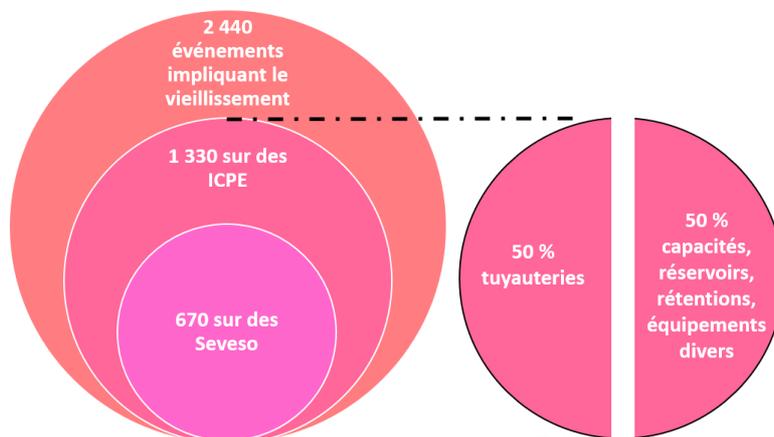
La base de données ARIA du BARPI contient plus de 2 800 événements (France et étranger) impliquant le vieillissement comme facteur déclenchant ou aggravant d'une situation à risque, tous secteurs industriels confondus. L'illustration ci-contre en donne la répartition globale au niveau français, notamment sur les ICPE.
