Rapport d'Enquête

Sur le rejet d'ammoniac survenu
dans l'établissement de
Grandpuits (77) de la société
Borealis le 6 octobre 2020

N° : MTE-BEARI-2021-001

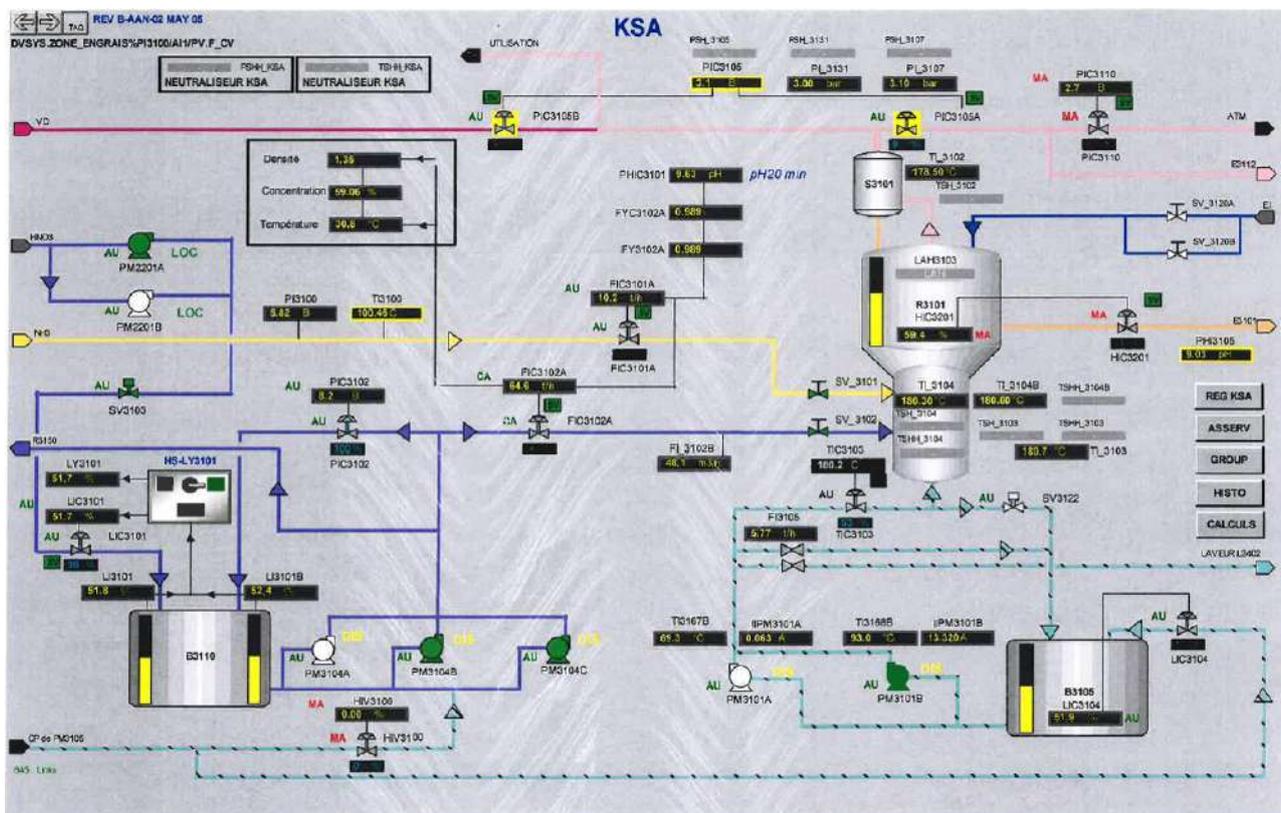
Figure 3 page SNCC KSA

Coté du SNCC on retrouve des séquences de sécurité (cf. page SNCC ASSERV2 en figure 3).

Du fait de la possibilité d'aléas techniques (dysfonctionnement d'un capteur, démarrage de l'installation, ...), les sécurités peuvent être shuntées de manière permanente ou pour une durée déterminée; ceci concerne les températures du KSA (4 capteurs), les capteurs de fonctionnement des vannes de noyage, les trois indicateurs de pression et la température de NH3. En complément, les débits des réactifs peuvent être également shuntés. Le shunt d'un des deux débits entraînant le shunt des sécurités sur les ratios. Les shunts sont disponibles sur une page particulière du système de conduite. Ils sont gérés par un automate de sécurité à part du système de contrôle commande. Dans le cas du KSA, les shunts posés n'apparaissent que dans la vue dédiée (asserv2 en figure 3) et non pas sous forme d'un carré rouge dans la vue de conduite (figure 2).

En complément (cf. figure 3), seule la page spécifique dite « ASSERV2 » permet de visualiser les shunts dit « HIMA ». Rien dans la page de conduite ne permet de visualiser la mise en place du shunt.

Le tableautiste pilote de fait 3 ateliers (production acide nitrique, fabrication du NASC, granulation). Pour ce faire, il dispose de plusieurs écrans et des différentes vues. L'essentiel du pilotage s'effectue sur les vues « Process » comme la vue « KSA » (cf. annexe 2) sur laquelle apparaît les paramètres de contrôle ainsi que la possibilité de déclencher des actions sur des équipements (fermeture-ouverture de vannes, modification de consigne de régulation etc.). Le tableautiste bénéficie également de vues sur les sécurités, les shunts (état, mise en place, retrait) comme la vue ASSER2 (cf. figure 3).

- Garantir le passage de consignes lors des changements de quart en s'appuyant notamment sur le SNCC ;
- Limiter les shunts non temporisés aux seuls problèmes de maintenance des équipements ;
- Simplifier pour la rendre plus opérationnelle la procédure de shunt hors MMR.
