Rapport d'Enquête

Sur l'incendie au sein du site
industriel Nexter Munitions situé
à La Chapelle-Saint-Ursin (18) le 11
juin 2021.

N° : MTE-BEARI-2022-002

Date du rapport : 05/04/2022

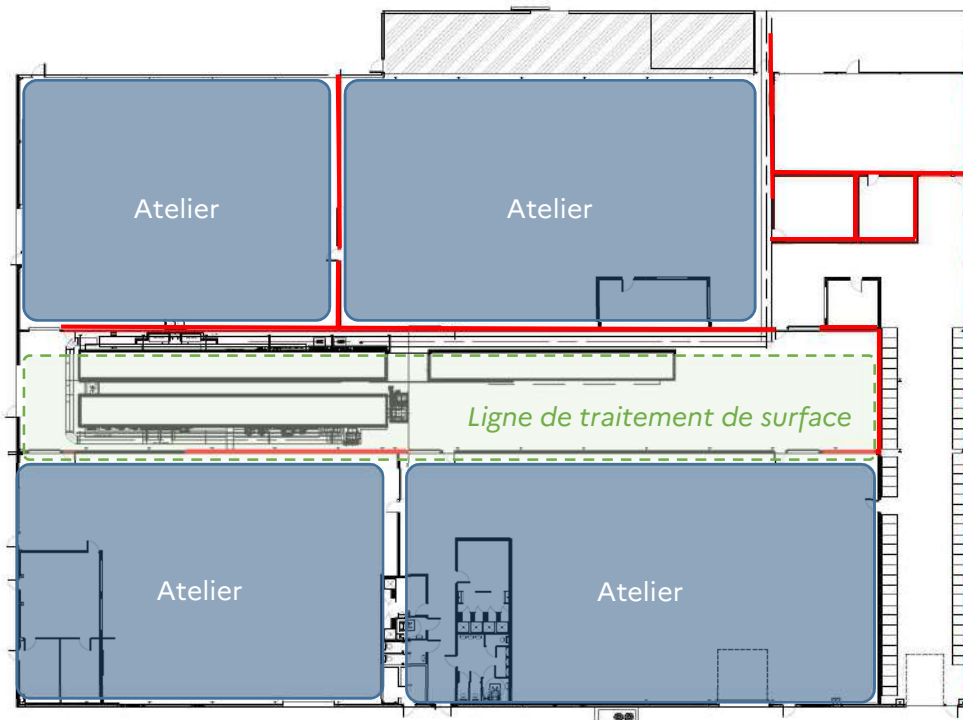
Figure 1 : Schéma d'implantation de l'atelier de traitement de surface au sein du bâtiment. En rouge figurent les murs qui présentent un caractère coupe-feu

- L'examen du lieu de l'incendie montre que la chaîne de traitement était située dans un local partiellement délimité par un mur qui ne présentait pas toutes les caractéristiques d'un mur coupe-feu (pas de mur toute hauteur et de protection sous toiture ou de dépassement en toiture, ouverture, passages de gaine). On relève néanmoins des différences notables de dégradation entre la partie protégée par ce mur coupe-feu, même partiel, et la partie de local non protégée par la présence d'un mur ;

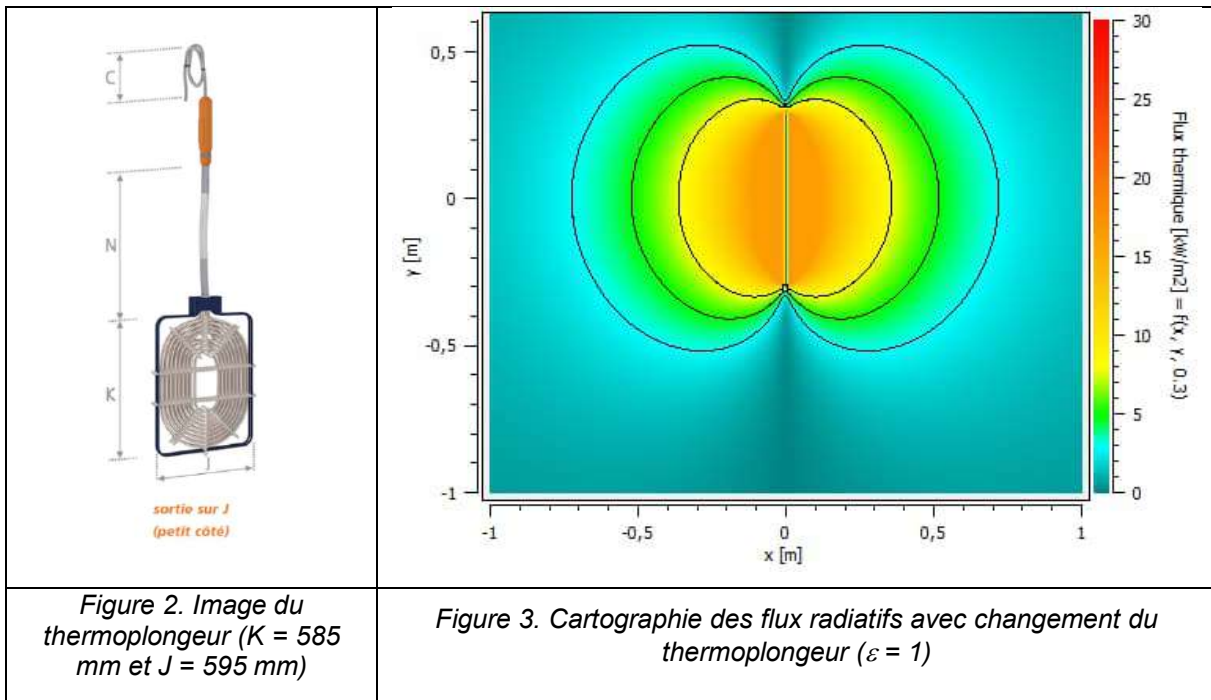
Le 09/02/22, l'Ineris a été sollicité pour évaluer l'impact de la forme du thermoplongeur sur les résultats obtenus précédemment. Celui-ci est représenté sur la Figure 2. L'élément chauffant est constitué d'un fil en nichrome ou en acier inoxydable, revêtu d'une gaine en téflon qui fond dès que le seuil de température de 400°C est atteint⁷. En partant du postulat que la température maximale de chauffe du fil reste égale à 600°C et que l'émissivité du fil est fixée de façon prudente à 1, la puissance rayonnée par unité de surface du thermoplongeur est $M = 33,0 \text{ kW/m}^2$.

Pour évaluer le flux reçu à différentes distances du thermoplongeur, le modèle FNAP de l'Ineris a été de nouveau utilisé en définissant une « flamme virtuelle » de forme parallélépipédique ($L = 0,60 \text{ m} \times l = 0,01 \text{ m} \times H = 0,60 \text{ m}$). Il faut noter qu'une telle approche est majorante dans la mesure où la surface du fil correspond à la surface de la plaque de dimension $L \times H$. La Figure 2 montre la cartographie des flux radiatifs obtenus à mi-hauteur de ce thermoplongeur. Grâce à cette cartographie, on en déduit que le flux rayonné est de 20 kW/m^2 à une distance de $0,010 \text{ mm}$, de $18,5 \text{ kW/m}^2$ à $0,050 \text{ mm}$ et de 17 kW/m^2 à $0,100 \text{ mm}$. En comparant ces résultats avec ceux du §3.1, on conclut que la tendance est plutôt d'aggraver le risque d'inflammation du bac.

L'autre forme étudiée du thermoplongeur (cf. Figure 2) a plutôt tendance à augmenter le flux rayonné reçu par la paroi du bac et donc à accroître le risque d'inflammation.
