Sur l'endommagement de la
chaudière au sein de la sucrerie-
rhumerie SRMG située à Grand-
Bourg (971) le 14 avril 2021

N° : MTE-BEARI-2021-005

Date du rapport : 16/08/2021

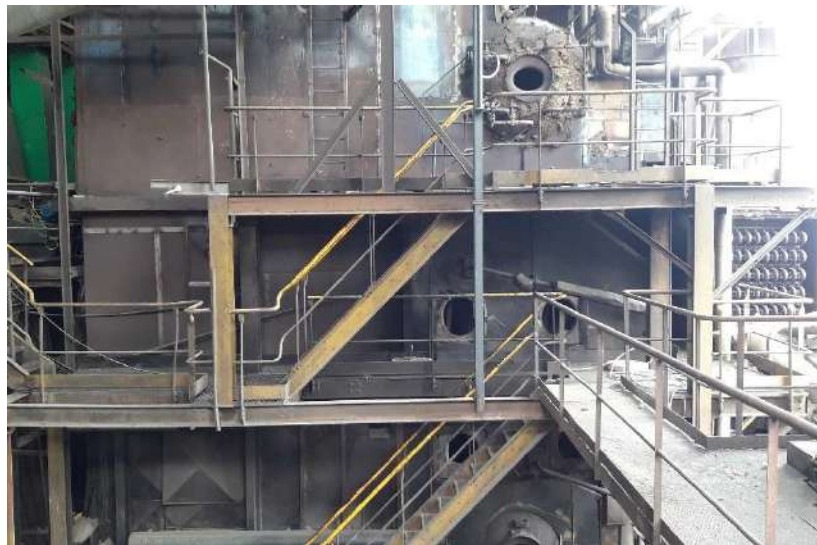
Figure 2 : photographie de l'équipement (crédits SRMG)

L'équipement à l'origine de l'évènement est un générateur de vapeur de marque BABCOCK (40 t/heure de vapeur) timbré à 30 bars. Il a été construit en 1990, sous le régime du décret du 2 avril 1926 modifié, avant la transposition de la directive européenne 97/23/CE du 29 mai 1997 par le décret n°99-1046 du 13 décembre 1999. Il s'agit d'une chaudière dite à tubes d'eau dont le corps de chauffe est constitué de deux ballons inférieur et supérieur reliés par un faisceau de tubes vaporisateurs verticaux dans lesquels circule l'eau.

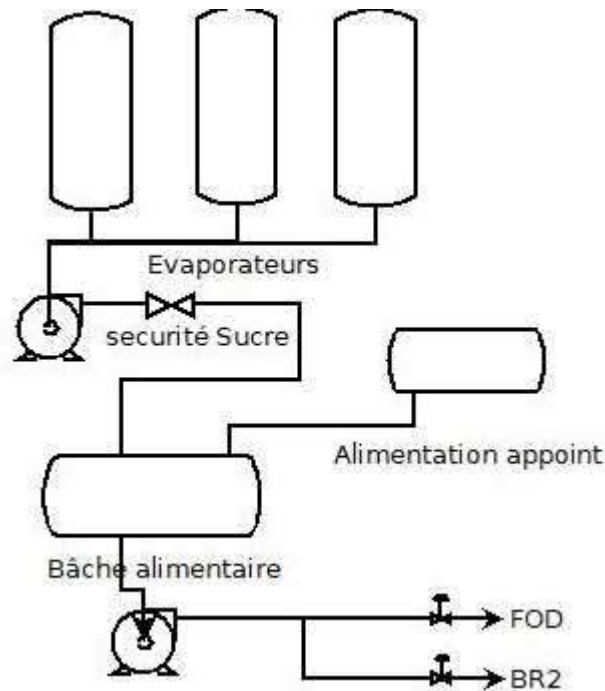
Figure 4: schéma du circuit d'alimentation en eau

Le circuit d'alimentation en eau est repris sur le schéma simplifié joint (figure 4). Il comprend :

Les deux chaudières, celle de la sucrerie et celle de la distillerie, sont alimentées par une pompe prélevant dans la bêche.

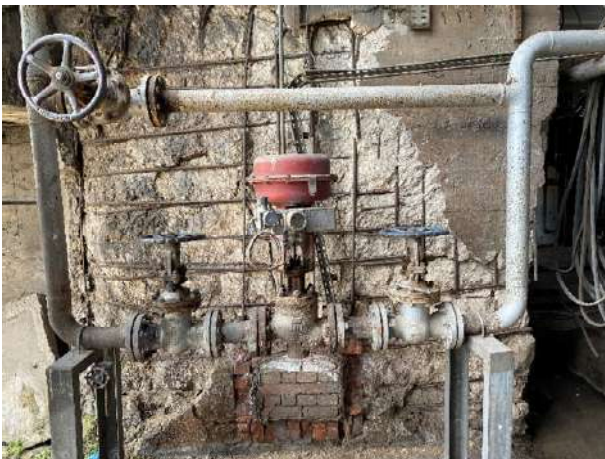
Figure 5 : vanne de régulation

La régulation de la hauteur d'eau dans la chaudière est réalisée par une vanne de régulation à commande pneumatique. Cette vanne est pilotée par un régulateur (PID) de tableau de type Modumat 8000.

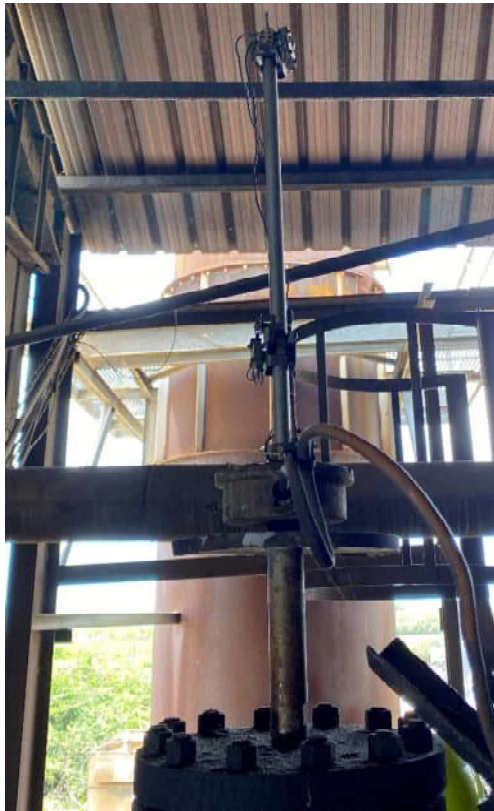
Figure 8 : contacts niveau haut, bas et très bas

- Un flotteur dans une bouteille, qui par le biais de contacts magnétiques génère des informations de niveau bas et très bas du ballon supérieur,
- Le régulateur de niveau « Modumat » génère également une information (tout ou rien) de niveau très bas du ballon indépendant du flotteur,
- Un niveau bas bêche alimentaire,
- L'information de la présence de l'air comprimé de régulation.

Chacun de ces capteurs déclenche l'arrêt automatique de la chaudière lorsque le niveau très bas du ballon supérieur est atteint. À noter la présence d'un shunt à clé sur le tableau de conduite de la chaudière qui permet de shunter un des deux niveaux très bas mais ne permet pas de shunter les deux simultanément.
