Rapport d'Enquête additionnel

Sur l'incendie du poste de
transformation RTE de Perles-et-
Castelet (09) le 1^{er} décembre 2020

Numéro de rapport : MTE-BEARI-2022-011

Date du rapport : 12 décembre 2022

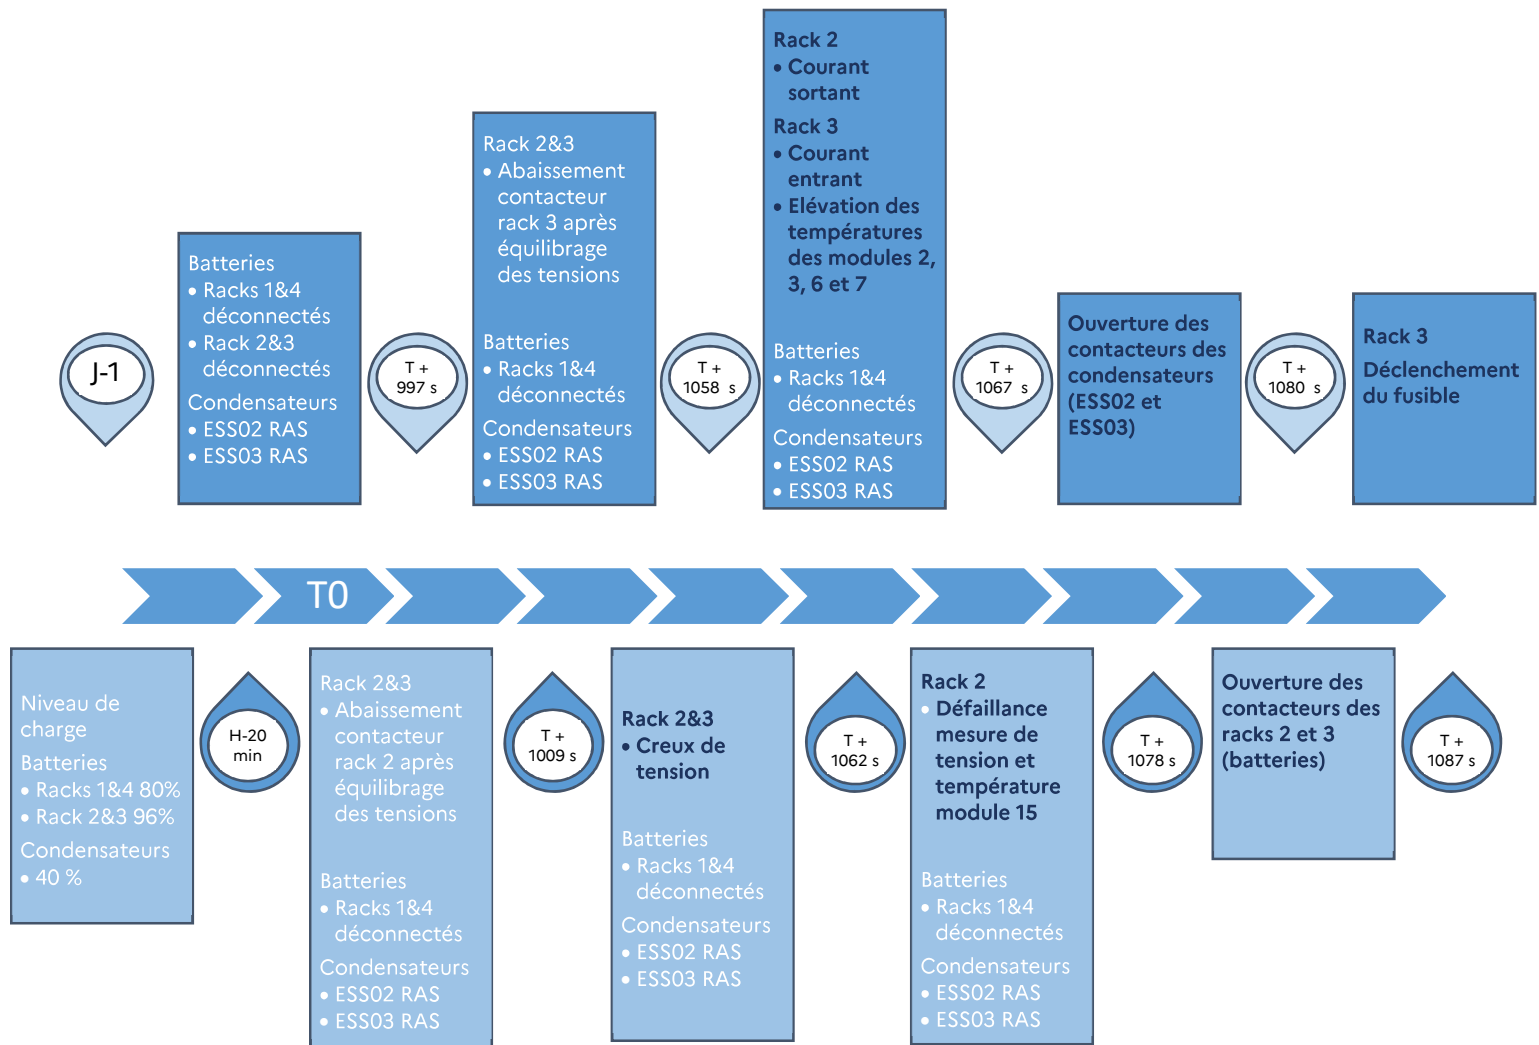
Figure 6 : Synoptique des informations extraites des données enregistrées. En noir figurent les informations relatives à des dysfonctionnements ou des actions de mise en sécurité

- Ce courant a traversé uniquement les modules n° 1 à 7 du rack batteries n° 3, laissant penser à la rupture d'une connexion électrique entre les modules 7 et 8 du rack 3, connexion qui serait ensuite rentrée en contact avec le châssis métallique. Cette hypothèse est renforcée par la présence de traces de détérioration du châssis au niveau du passage de la connexion ;

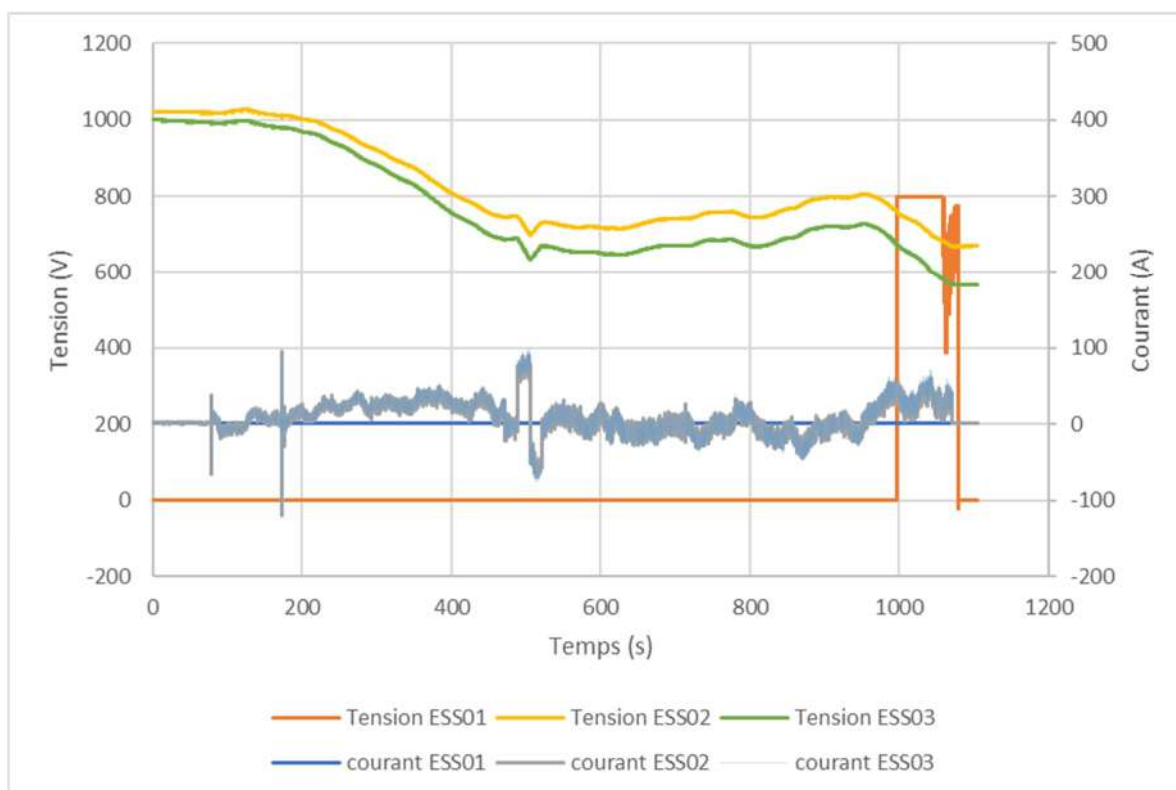
Figure 3: Tensions et courants des racks batteries (ESS01) et racks supercondensateurs (ESS02 et ESS03) avant et au début de la défaillance

Ce graphique confirme la description des événements réalisés au §4.1. Les racks supercondensateurs ESS02 et ESS03 sont bien connectés au réseau électrique : la tension à l'entrée des convertisseurs DC/DC n°2 et n°3 évolue (courbes jaune et verte), et un courant compris entre -120 A et 100 A circule (courbes grise et bleu clair – ces deux courbes étant quasiment superposées). **Ces racks supercondensateurs ne présentent donc aucun signe de dysfonctionnement sur ce graphique : ils n'ont a priori pas participé directement à l'initiation de l'incendie.**

Concernant les racks batteries, de $t = 0$ s à $t = 997$ s, ils étaient bien tous déconnectés (contacteurs SW_B1 à SW_B4 ouverts) : la tension et le courant mesurés dans le container « Conversion de Puissance » sont nuls (courbes orange et bleu foncé). L'ordre de précharge est ensuite envoyé au rack batteries n°2, suivi de la fermeture de son contacteur SW_B2 : la tension de ce rack est alors mesurée à 800 V (courbe orange). A $t = 1003$ s, l'ordre de précharge est envoyé au rack n°3, suivi de la fermeture du contacteur à $t = 1009$ s. Pendant environ une minute, les racks n°2 et n°3 sont donc restés connectés en parallèle et sont restés stables dans cet état.

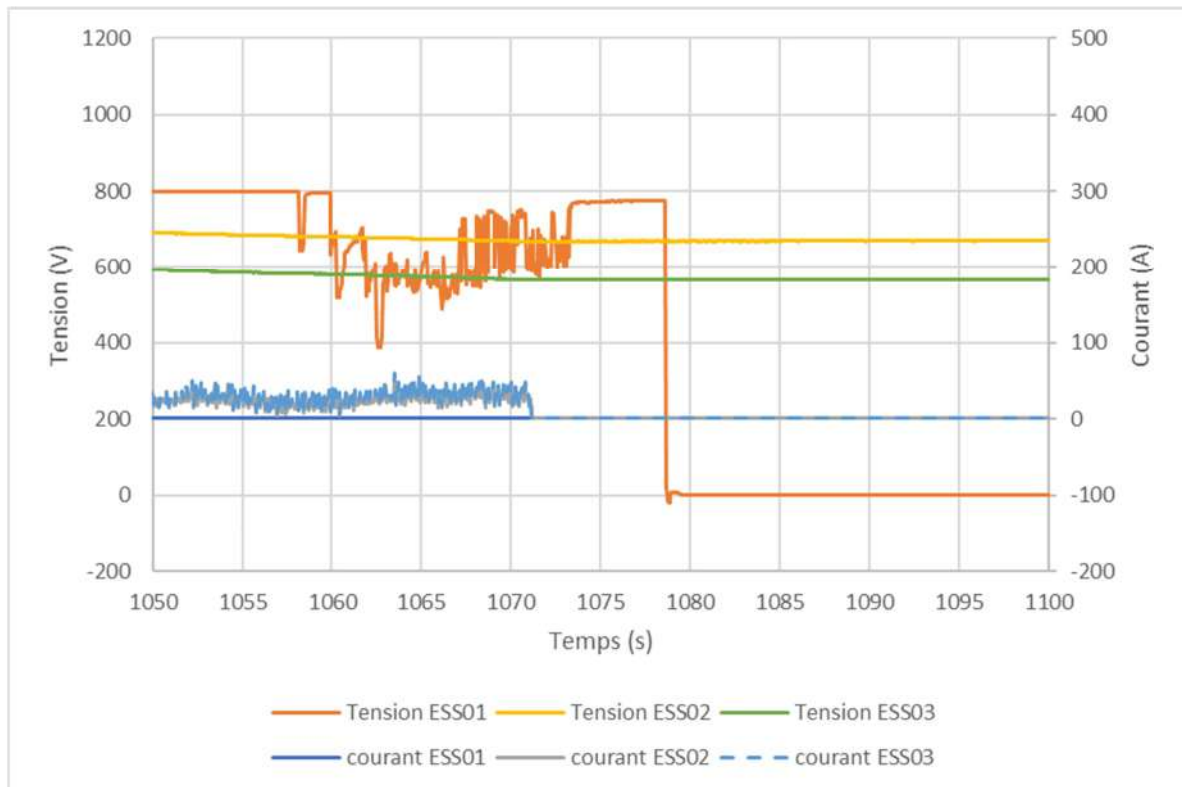
Figure 4 : Tensions et courants des racks batterie (ESS01) et racks supercondensateurs (ESS02 et ESS03) au moment de la défaillance

Un premier creux de tension apparaît sur ESS01 à $t = 1058$ s, suivi par une fluctuation de $t = 1060$ s à $t = 1073$ s. Comme évoqué précédemment, ces racks batteries n'ont pas été connectés au réseau électrique, le contacteur ESS01 étant resté ouvert. Ceci se vérifie d'ailleurs sur ce graphique par la mesure d'un courant nul dans la branche reliant les racks batterie au convertisseur DC/DC 1. **La fluctuation de la tension ESS01 est donc anormale : c'est le premier signe de dysfonctionnement constaté.**

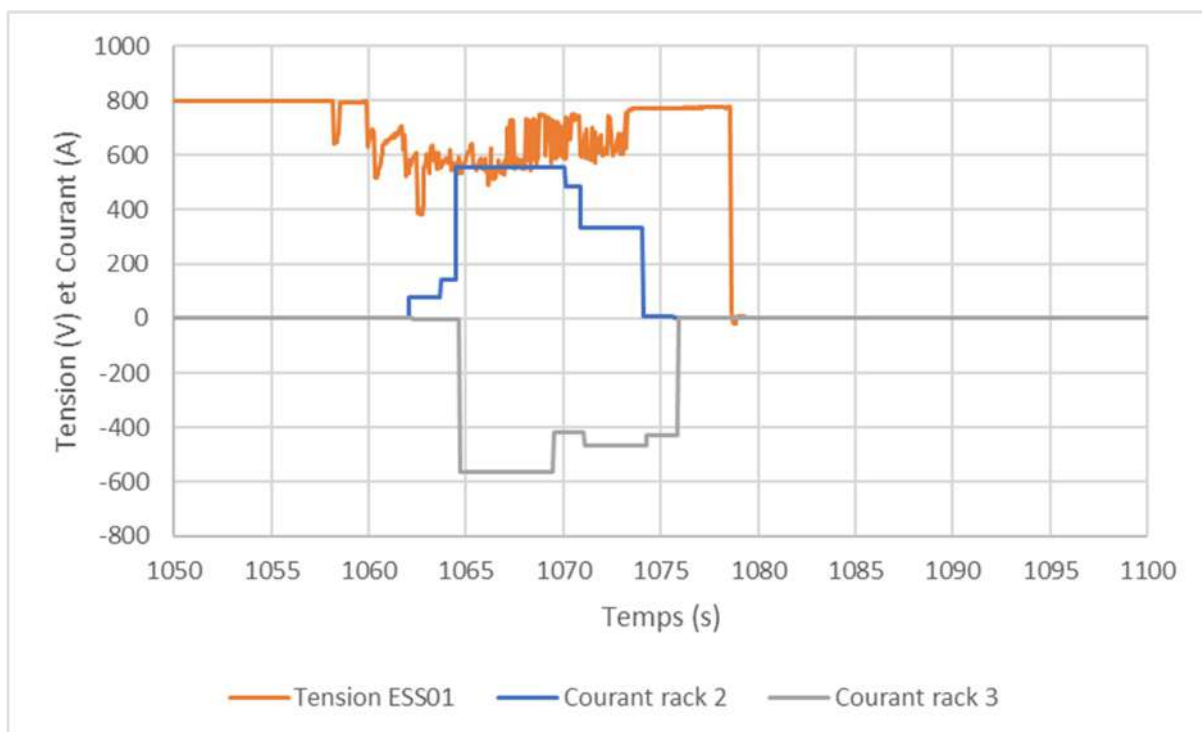
Figure 5 : Courants des racks batterie n°2 et 3 et tension ESS01 au moment de la défaillance

Ce graphique montre l'apparition d'un courant sortant du rack n°2 à partir de $t = 1062$ s (courbe bleu). Ce courant augmente rapidement pour atteindre des valeurs « élevées » : le plafonnement du courant à 560 A visible sur le graphique étant dû à la saturation de la sonde de mesure, la valeur réelle du courant est inconnue et dépasse 560 A. Ce courant redescend ensuite à partir de $t = 1070$ s, pour redevenir nul à $t = 1076$ s.

Chaque cellule du rack n°2 a donc débité un courant supérieur à 280 A pendant environ 5 s. La valeur maximale de ce pic de courant n'étant pas connu, il n'est pas possible de déterminer si cette condition dépasse les spécifications du fabricant de la cellule, autorisant un courant pic de 400 A pendant 10 s. Le courant maximum de décharge continue est toutefois dépassé (187,5 A).

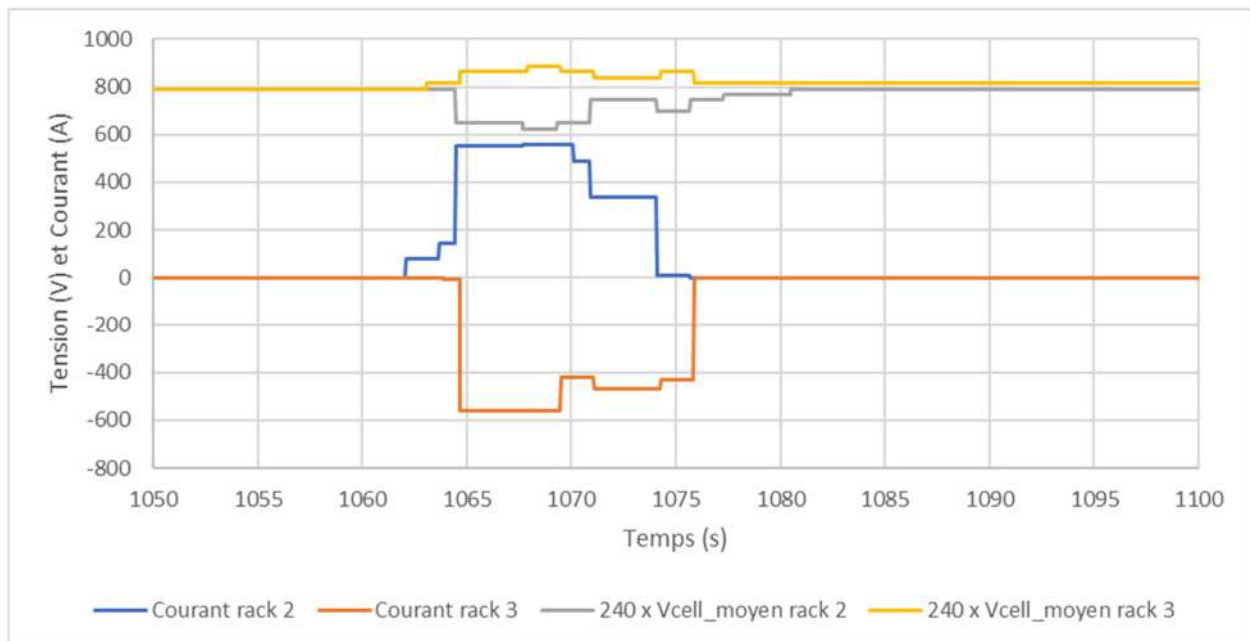
Figure 6 : Courants des racks batterie n°2 et 3 et tensions reconstituées de ces racks au moment de la défaillance

Même si la fréquence d'échantillonnage et la précision de ces tensions rack reconstituées sont faibles, ce graphique met également en évidence :

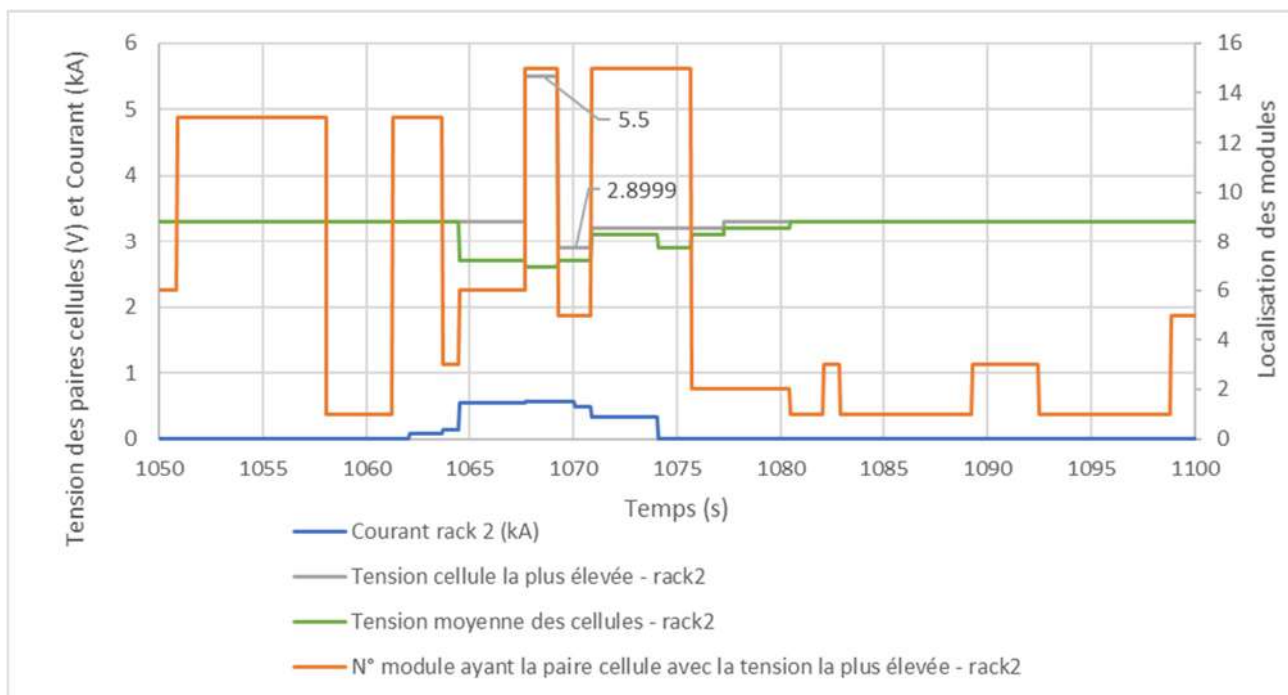
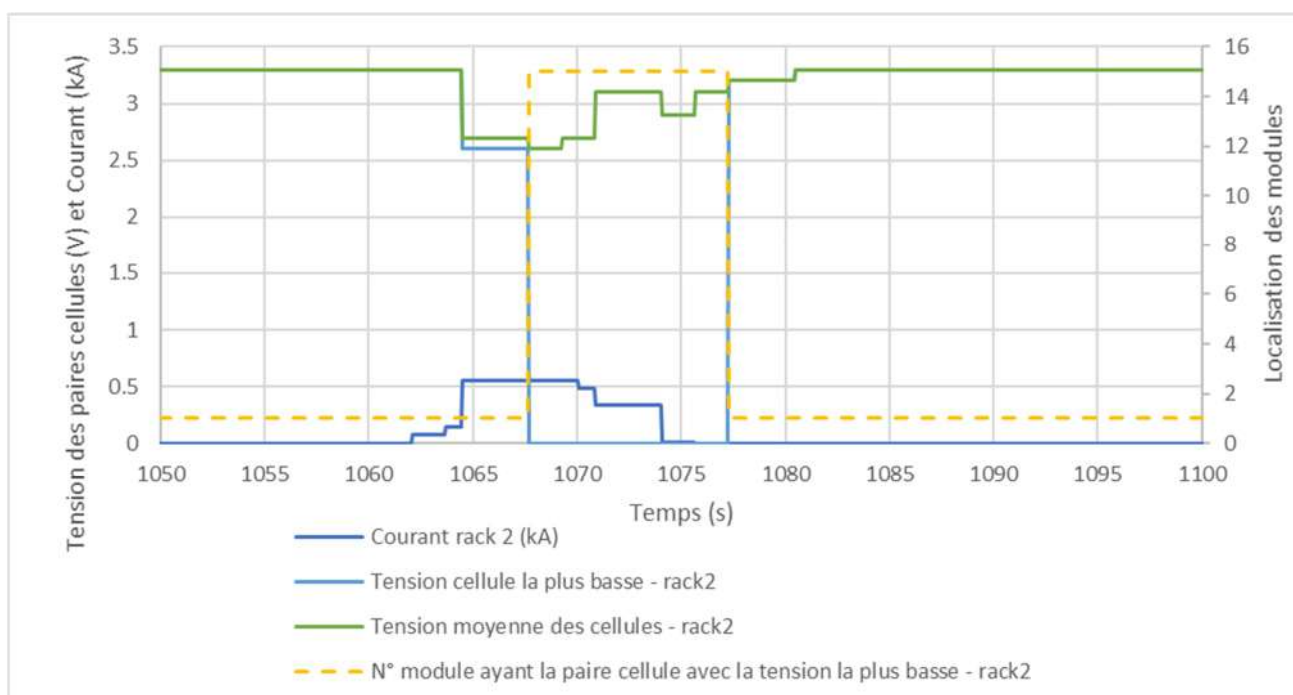
Figure 7: Tension maximale des paires de cellules du rack n°2 et localisation de cette paire de cellules

Figure 8 : Tension minimale des paires de cellules du rack n°2 et localisation de cette paire de cellules

Avant l'apparition du courant sortant du rack n°2, les tensions moyenne, minimale et maximale sont toutes égales : ceci montre un bon équilibrage des cellules.

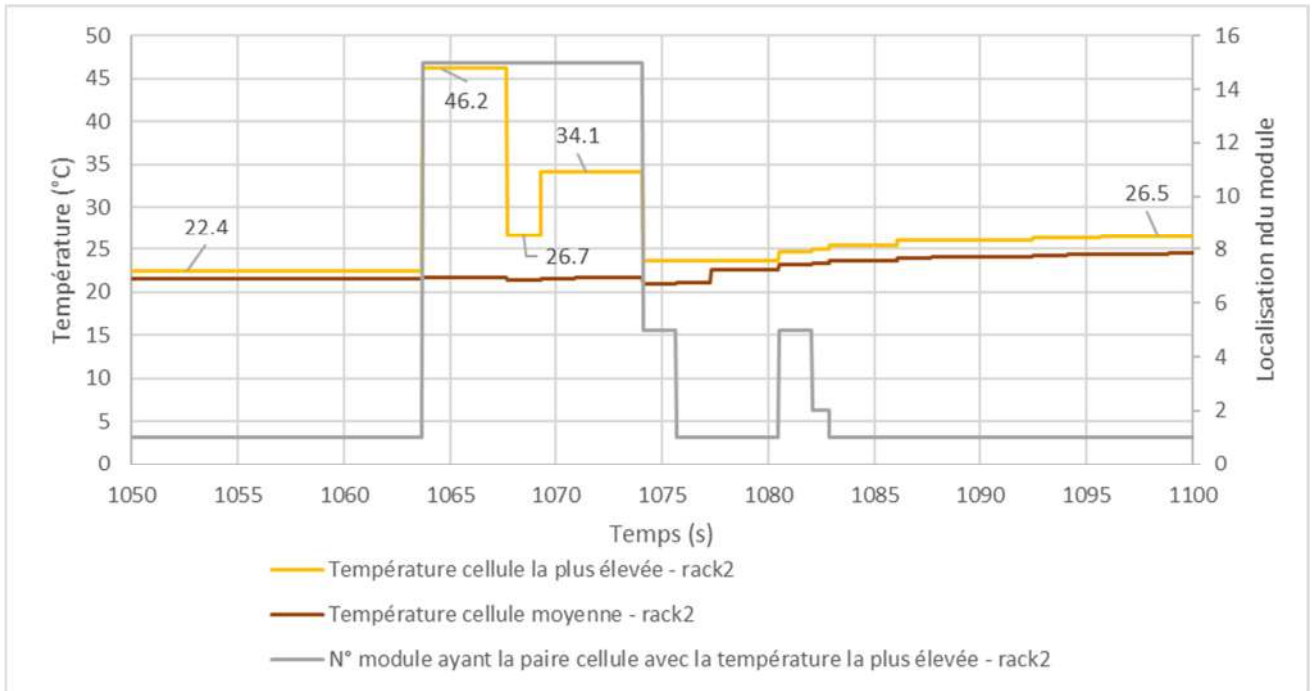
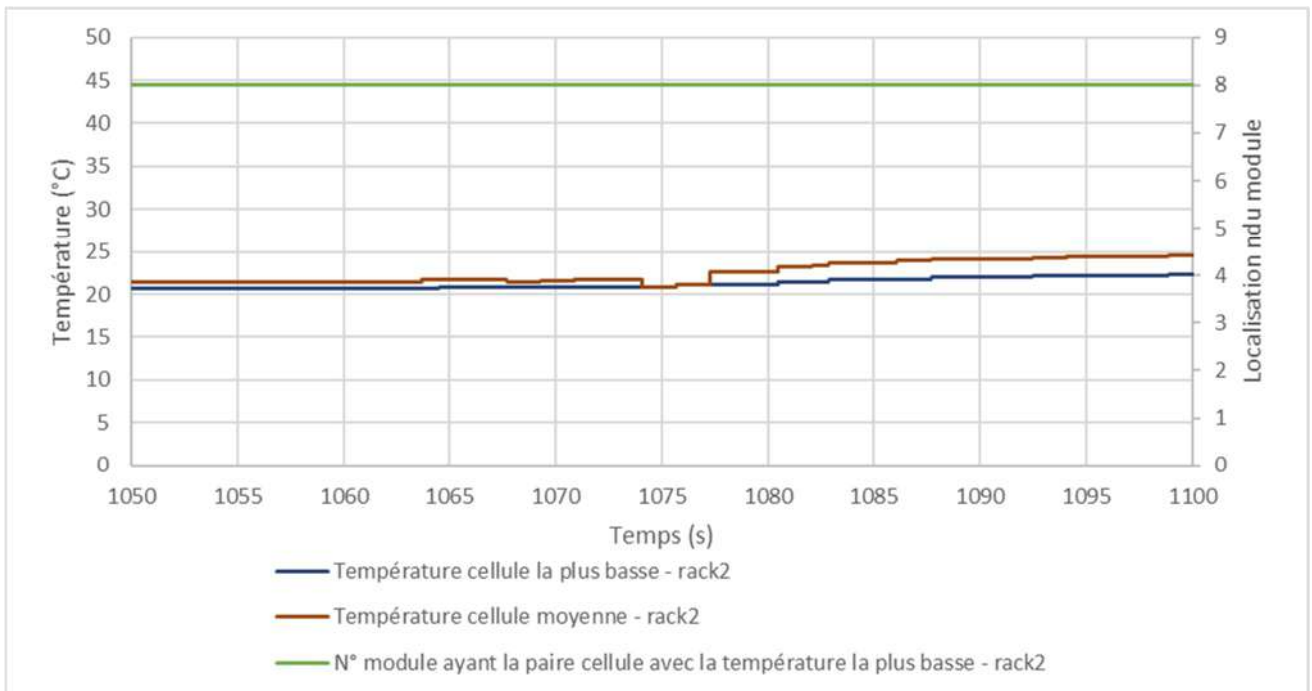
Figure 11 : Température maximale des paires de cellules du rack n°2 et localisation de cette paire de cellules

Figure 12 : Température minimale des paires de cellules du rack n°2 et localisation de cette paire de cellules

Ces courbes montrent un échauffement moyen modéré des paires de cellules du rack n°2, de seulement 3 K. La température minimale, toutes cellules confondues, augmente également très légèrement, d'environ 2°C.

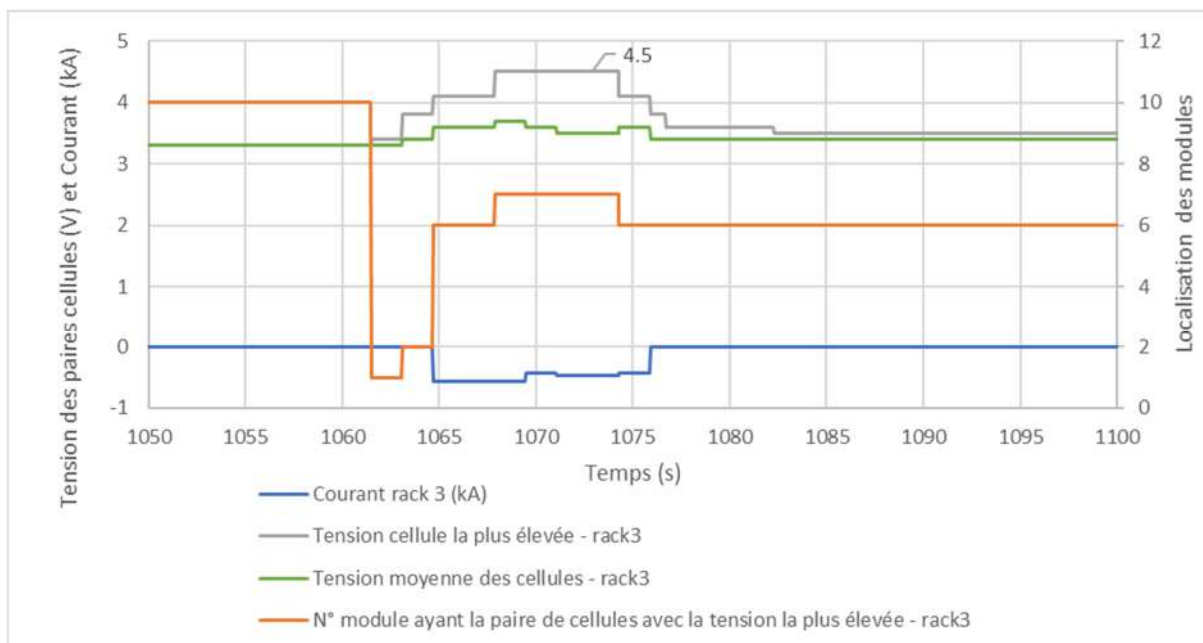
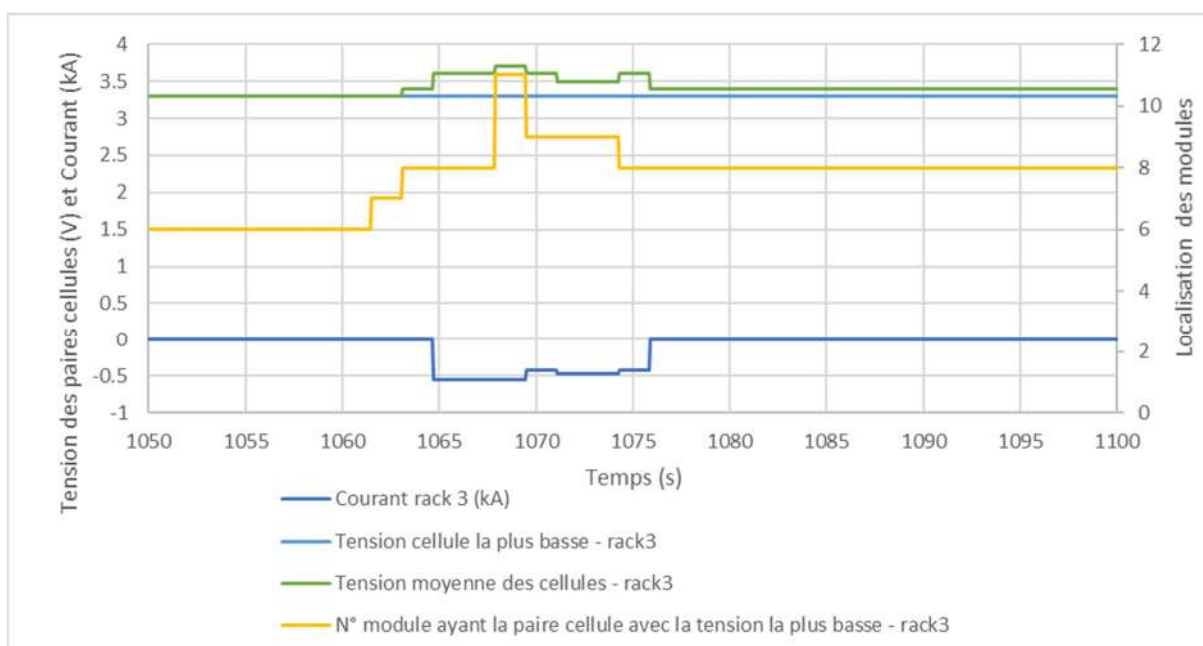
Figure 14: Tension maximale des paires de cellules du rack n°3 et localisation de cette paire de cellules

Figure 15: Tension minimale des paires de cellules du rack n°3 et localisation de cette paire de cellules

Avant l'apparition du courant entrant dans ce rack n°3, les tensions moyenne, minimale et maximale sont toutes égales : ceci montre un bon équilibrage des cellules Li-ion.

La tension maximale toutes paires de cellules confondues atteint 4,5 V, ce qui excède significativement la tension maximale spécifiée par le fabricant de la cellule (3,65 V). Ainsi, durant une dizaine de secondes, tout ou partie des cellules du rack n°3 ont été exposées à des conditions d'utilisation dépassant leur plage de fonctionnement sûr :

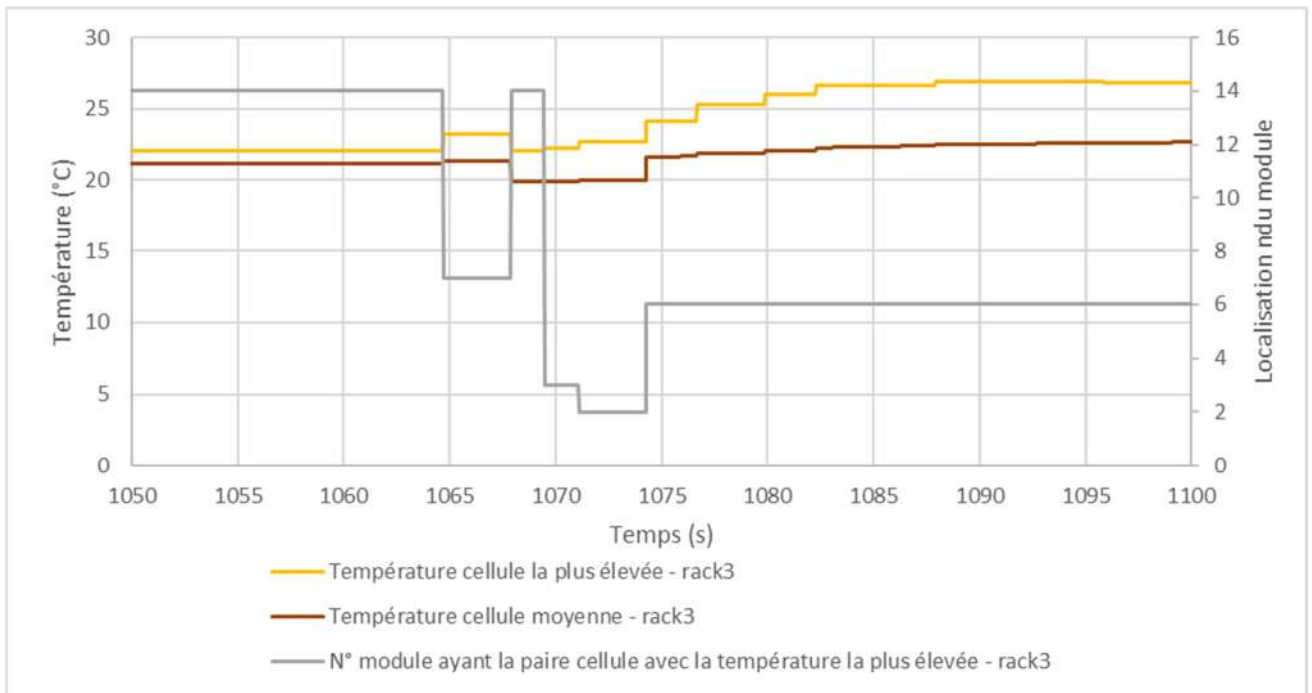
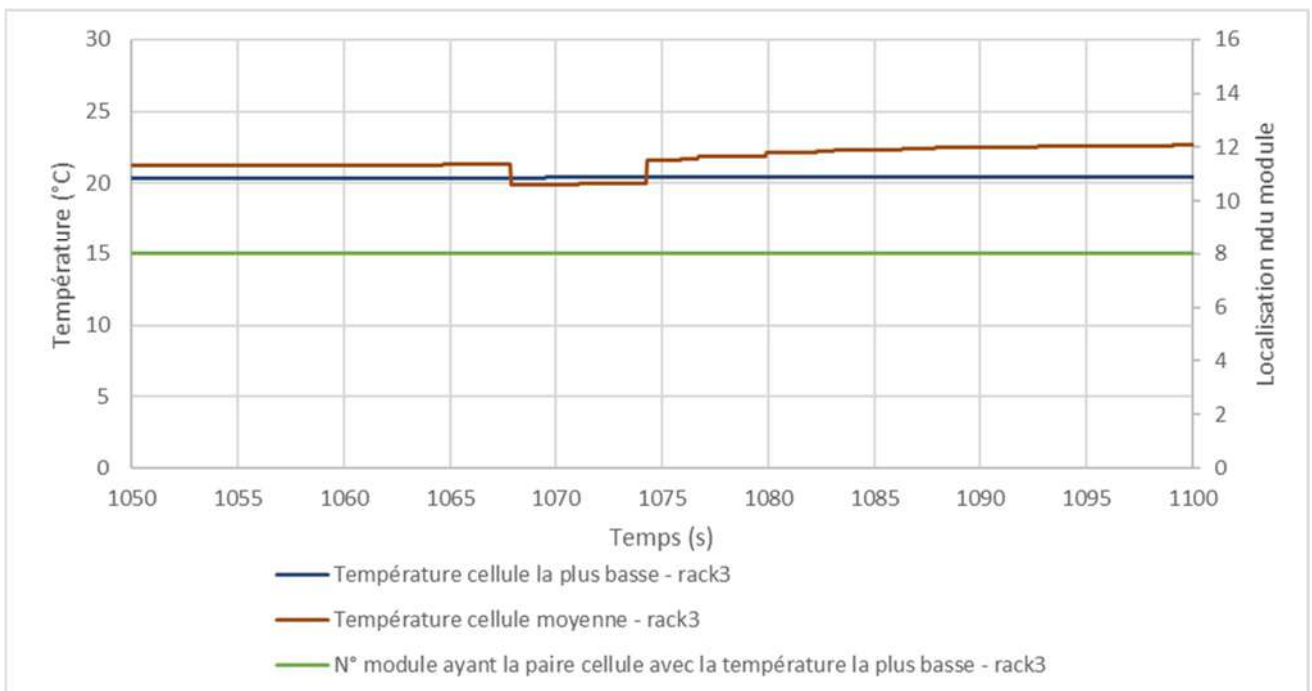
Figure 16: Température maximale des paires de cellules du rack n°3 et localisation de cette paire de cellules

Figure 17: Température minimale des paires de cellules du rack n°3 et localisation de cette paire de cellules

La température moyenne des cellules présente une tendance à l'échauffement de l'ordre de 1,5°C.

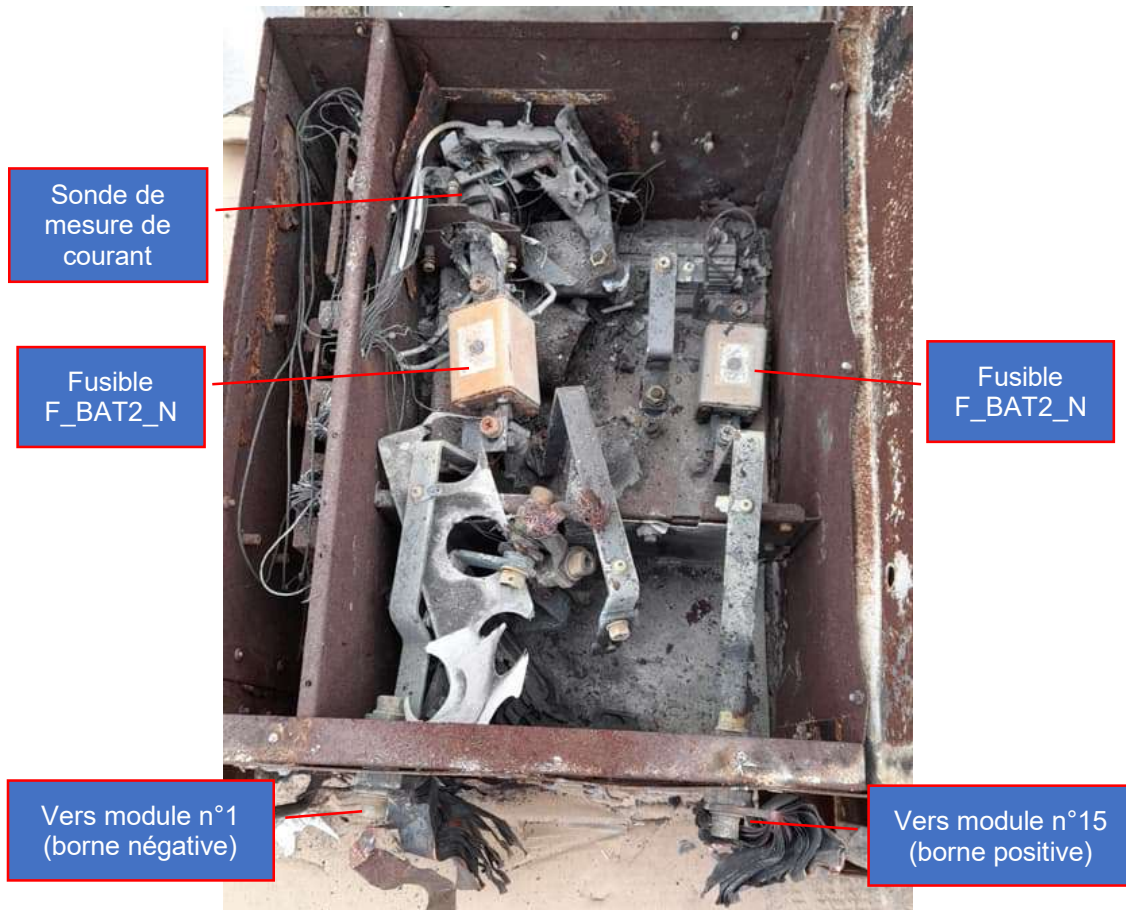
Les deux fusibles F_BAT2_N et F_BAT2_P du rack n°2, ainsi que le fusible F_BAT3_P du rack n°3 ne se sont donc pas ouverts durant le pic de courant traversant ces racks.

La Figure 20 permet également de relever le positionnement de la sonde de mesure de courant : celle-ci mesure le courant circulant dans la connexion négative du rack. Le courant circulant dans la connexion positive d'un rack n'est donc pas connu. En fonctionnement normal, ces deux courants sont égaux. Mais dans l'hypothèse d'un défaut d'isolement au sein du module n°15 du rack n°2, ou encore de la déconnexion au sein des modules n°7 ou n°8 du rack n°3, le courant circulant dans la connexion positive de ces deux racks a pu être nul. Ceci pourrait d'ailleurs expliquer pourquoi les fusibles F_BAT2_P et F_BAT3_P ne se sont pas ouverts : il est possible que ces deux fusibles n'aient pas été traversés par le courant sortant du rack n°2 et entrant dans le rack n°3.

Figure 20: Boîtier BPU extrait du rack n°2

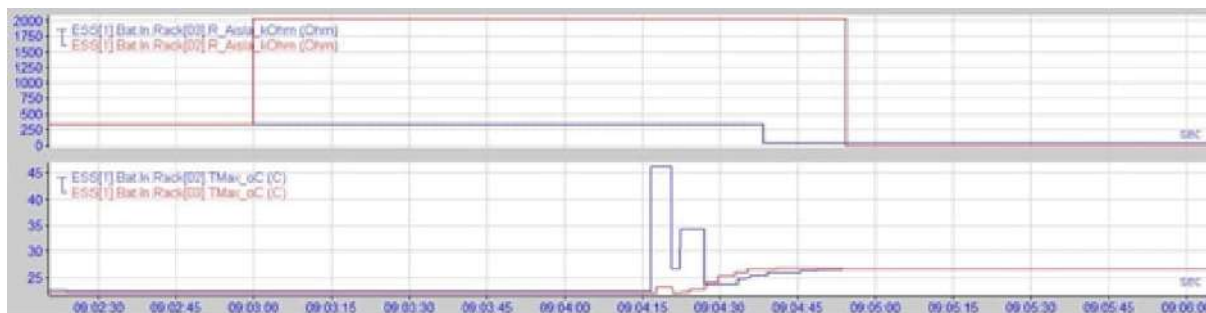
Figure 21: Evolution de la résistance d'isolement des racks batterie n°2 et n°3

La partie supérieure de ce graphique présente l'évolution de la résistance d'isolement des racks batterie n°2 et n°3 au cours du temps. Selon INGETEAM, cette mesure n'est pas effectuée de manière périodique : elle serait simplement effectuée par le rack batterie juste avant l'ordre de fermeture de son contacteur.

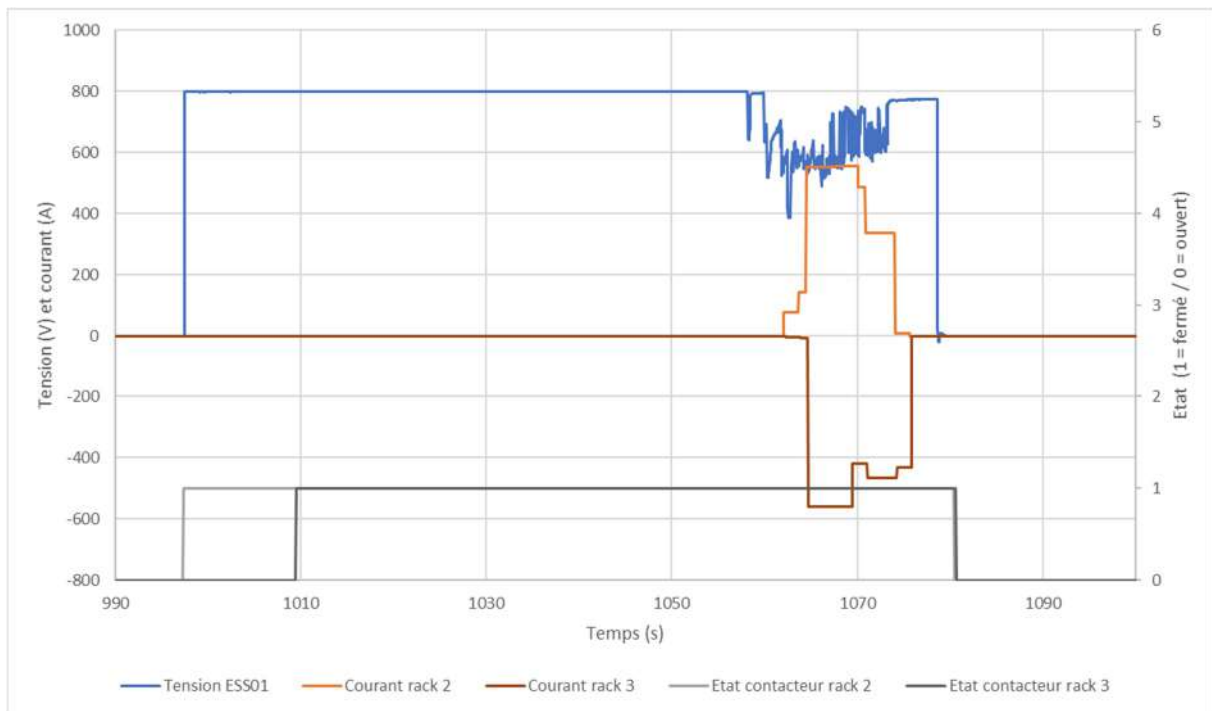
Figure 22: Etat des contacteurs des racks n°2 et n°3

Comme évoqué précédemment dans ce document, les contacteurs des racks n°2 et n°3 sont restés tous les deux fermés quelques dizaines de secondes avant l'apparition des anomalies sur les signaux électriques : les racks n°2 et n°3 étaient donc mis en parallèle, et ne présentaient pas de signe de dysfonctionnement.

Mais une fois le courant redescendu au-dessous du pouvoir de coupure du contacteur, cinq secondes ont été nécessaires avant que le contacteur ne s'ouvre. Même si ceci n'a a priori pas eu d'impact sur la suite des événements, un tel délai peut paraître long compte tenu des débits actuels des bus de communication et de la puissance des électroniques de traitement.

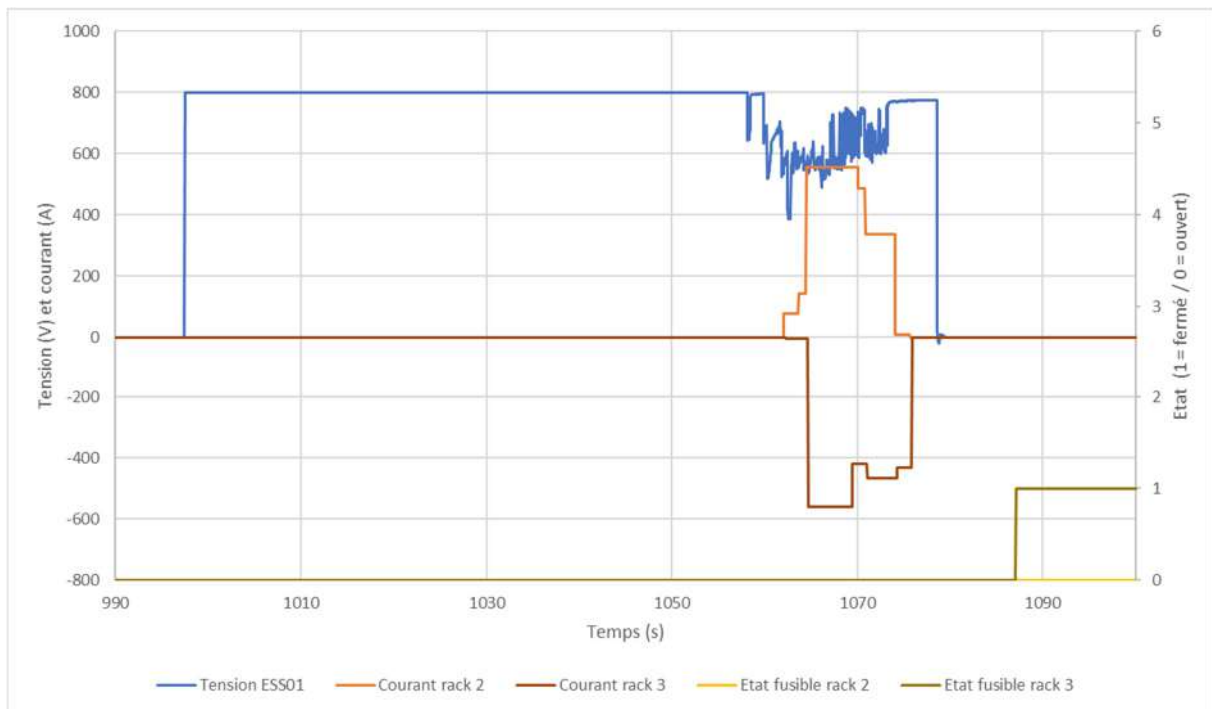
Figure 23: Etat des fusibles des racks n°2 et n°3

Seul le rack n°3 a vu son (ou ses) fusible(s) s'ouvrir (l'état des deux fusibles d'un même rack étant agrégé en une seule information, il n'est pas possible de savoir ici si un seul ou les deux fusibles se sont ouverts). Ceci est conforme aux mesures de l'état des fusibles réalisées lors de notre visite sur site (cf. §4.6).

Cependant, l'ouverture du fusible est enregistrée à $t = 1087$ s, c'est-à-dire 22 s après l'apparition d'un courant dépassant 560 A dans les racks n°2 et n°3, et 11 s après la fin de ce pic de courant. Selon INGETEAM, l'état de ces fusibles est mesuré par la différence de tension entre l'amont et l'aval des fusibles : la présence de capacités de part et d'autre du fusible peut rendre ce type de mesure très peu réactive, ce qui peut expliquer le délai de détection constaté. Des fusibles avec report instantané de leur état existe et auraient pu permettre d'obtenir une mesure immédiate de l'état de chaque fusible.

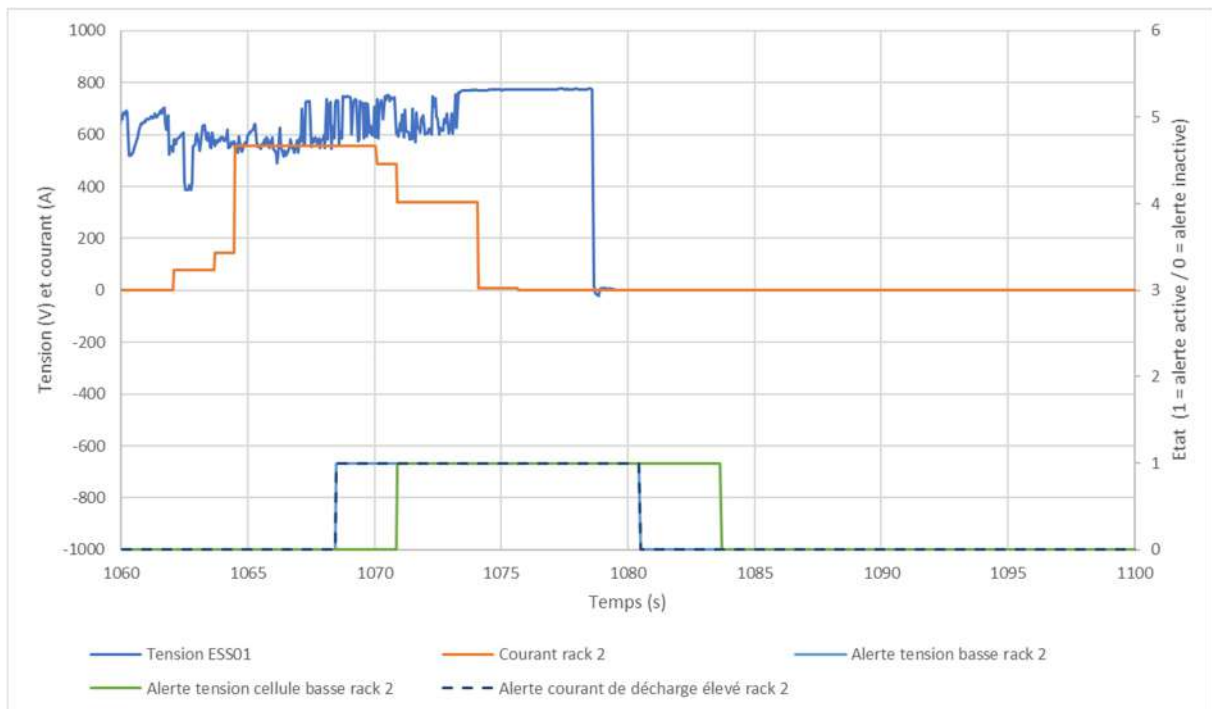
Figure 24 : Alertes relevées sur les mesures électriques dans le rack n°2

On y retrouve une alerte sur le courant de décharge trop élevé, qui est synchrone de celle sur la tension du rack anormalement basse. Ces deux alertes sont tout à fait cohérentes avec les observations faites jusqu'ici, mais elles sont générées environ 4 s après que le courant ne dépasse 560 A : ce délai semble à nouvelle fois long au regard de la réactivité des systèmes électroniques actuels.

Une troisième alerte est également générée, sur la tension anormalement basse des cellules Li-ion. Ces trois alertes sont bien cohérentes avec l'hypothèse d'une décharge brutale et anormale du rack n°2.

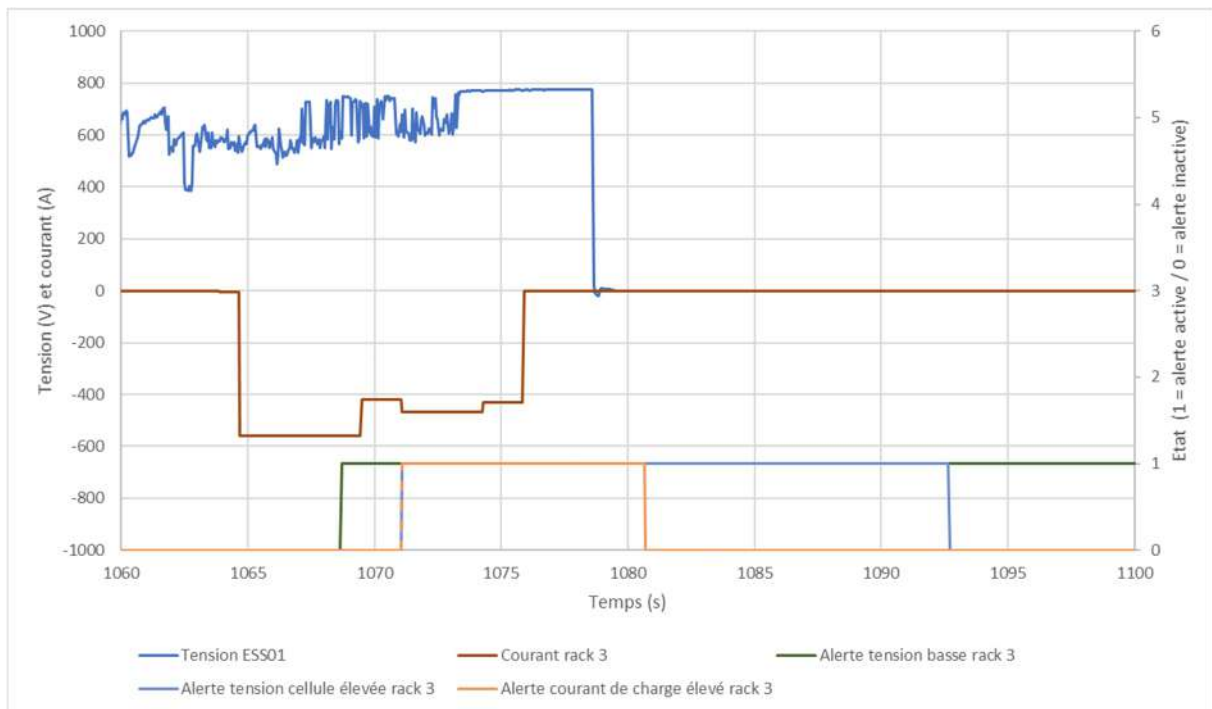
Figure 25: Alertes relevées sur les mesures électriques dans le rack n°3

Les alertes générées ici peuvent paraître surprenantes :

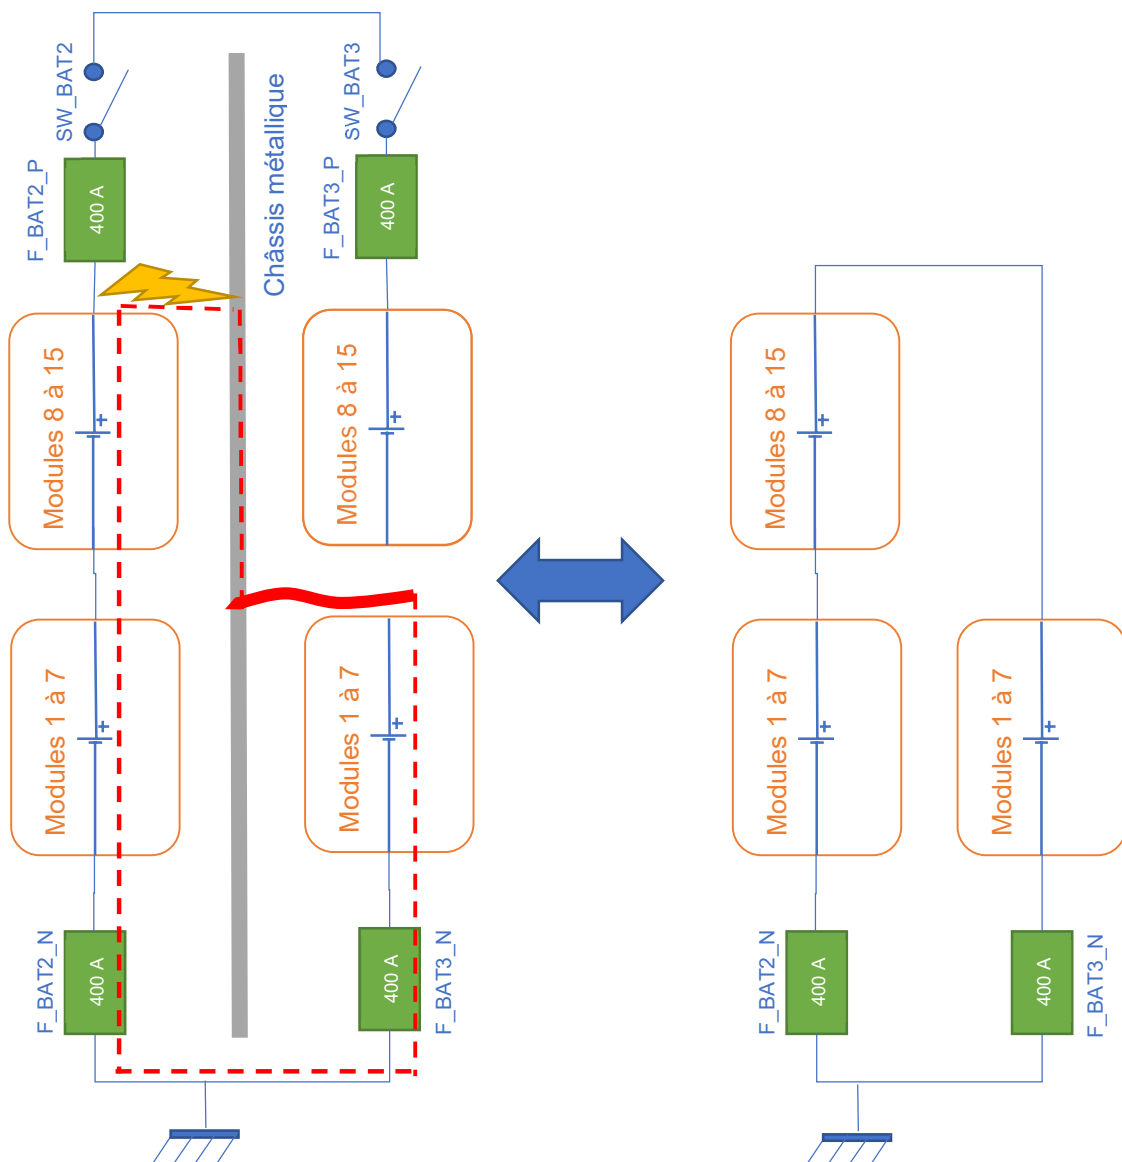
Figure 26: Schéma électrique équivalent des racks batterie n°2 et n°3 après application des hypothèses de défaillance

- Défaut n°1 : connexion électrique se trouvant au niveau des modules n°7, n°8 ou entre ces modules qui se serait rompue et serait rentrée en contact avec le châssis métallique du rack n°3 ;
- Défaut n°2 : arc électrique entre le busbar sortant du module n°15 et le châssis métallique.

L'origine de ces deux défauts et leur simultanéité restent inexplicables. L'hypothèse de leur apparition est basée sur le croisement des données électriques, des relevés d'alerte mis à disposition et des observations faites sur site (analyse développée au paragraphe 4 de ce document). L'application de ces deux défauts permet de bâtir une hypothèse de déroulement des événements cohérente avec toutes ces données.

L'application de ces deux défauts met en parallèle deux branches de modules en série ayant des tensions différentes :

Selon la spécification du fabricant, la résistance interne équivalente des cellules Li-ion restant connectées après application des deux défauts est inférieure à 106 mΩ. Le courant ayant circulé dans les racks serait donc compris entre 560 A (saturation de la sonde de mesure) et 4 kA (résistances de connexions entre cellules et entre racks considérées nulles – cas majorant).

Ce courant a ainsi rechargé les cellules Li-ion des modules n°1 à 7 du rack n°3. Ces cellules étant déjà quasiment à pleine charge, ce pic de courant les a amenées au-delà de leur condition limite d'utilisation : leur tension maximale a largement dépassé la tension autorisée par le constructeur (4,5 V, contre 3,65 V).

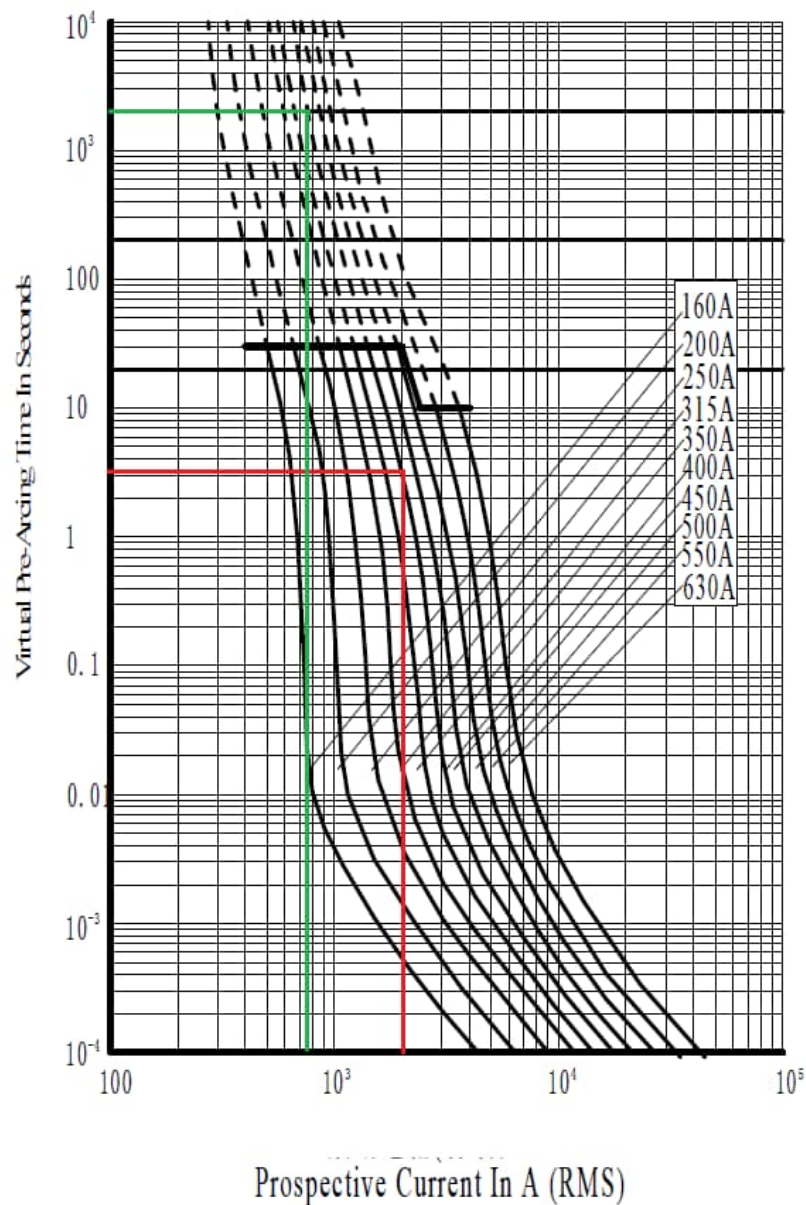
Figure 28: Temps de pré-arc en fonction du courant circulant dans les fusibles des racks batterie – extrait de la spécification technique du fabricant

Les fusibles présents dans les boîtiers BPU ont un calibre de 400 A. Leur temps de pré-arc en fonction du courant est présenté sur la Figure 28.

Pour rappel, le pic de courant ayant circulé du rack n°2 vers le rack n°3 a dépassé les 560 A pendant environ 5 s. L'amplitude de ce pic de courant a été estimé entre 560 A et 4 kA (§5).

La Figure 28 laisse apparaître que, pour un courant de 2 kA_{RMS}, le temps de pré-arc atteint 3 s. Ce temps de pré-arc passe à 20 s pour un courant de 1,5 kA_{RMS}. Les ordres de grandeur entre, d'un côté la durée et l'amplitude du pic de courant mesuré, et de l'autre côté les caractéristiques du fusible, sont donc cohérents.

La spécification du fabricant des cellules Li-ion précise que le pic de courant supporté en charge par une paire de cellules montées en parallèle est de 750 A, pour une durée maximale de 10 s. Même si les données du fusible sont des ordres de grandeur (le type de charge n'étant pas spécifié dans sa datasheet), le fusible ne semble pas être en mesure de couper suffisamment rapidement un sur-courant pour éviter la dégradation des cellules Li-ion : le temps de pré-arc de ce fusible atteint 2000 s pour un courant de 750 A_{RMS}.
