Rapport d'Enquête additionnel

Sur l'incendie du poste de
transformation RTE de Perles-et-
Castelet (09) le 1^{er} décembre 2020

Numéro de rapport : MTE-BEARI-2022-011

Date du rapport : 12 décembre 2022

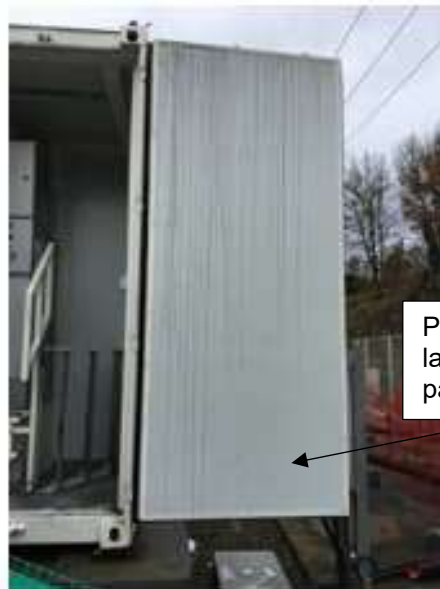
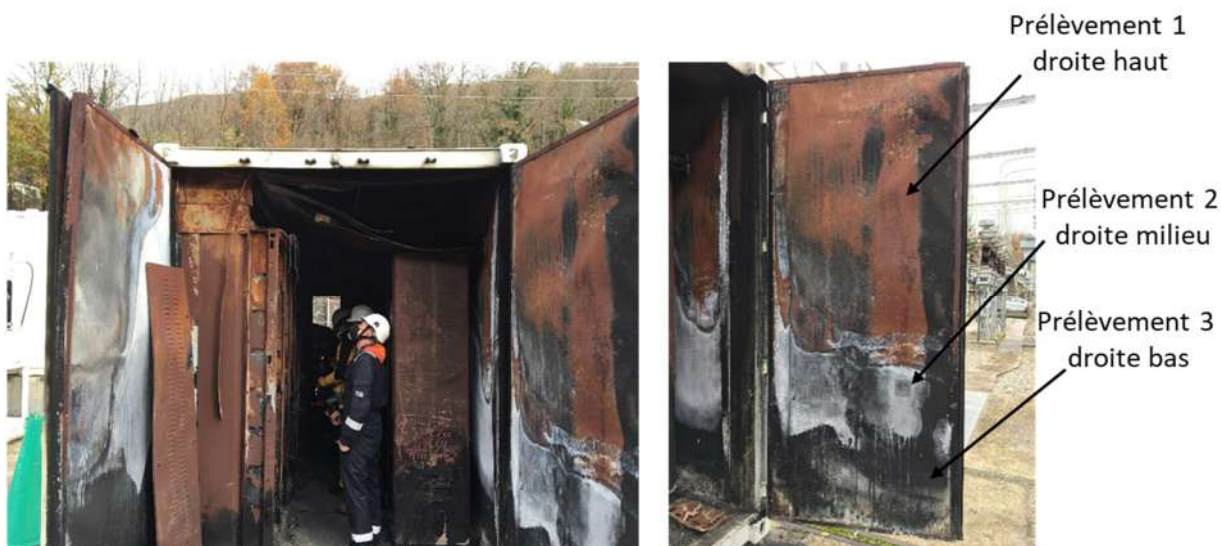
Figure 33 : Prélèvements menés après l'incident de Perles-et-Castelet. L'ensemble des résultats sont donnés en µg/g. LQ = Limite inférieure de Quantification.

Les zones de prélèvement et les résultats d'analyse sont présentés sur la figure 8. Il ressort de l'analyse de ces prélèvements que certaines parties de la paroi sont largement contaminées par des métaux de type P, F, Li, Cu, Al. Ces données sont en phase avec les précédentes études, mais restent cependant difficiles à exploiter de manière quantitative.

Prélèvement témoin (blanc) réalisé sur la porte du container du dessous qui n'a pas été exposé directement à l'incendie.

Ref	Al	B	Cu	Fe	Li	P	F ⁻	PO ₄ ³⁻
LQ (µg/g)	0,33	3,33	0,17	0,17	1,67	0,33	0,4	1
Blanc	6,23	< 3,33	1,45	7,91	< 1,67	7,07	< 0,4	1,42
porte droite haut	2580	34	192	33100	< 1,67	69,4	81,3	5,28
porte droite milieu	4930	36,9	14,4	75,3	< 1,67	100	164	4,15
porte droite bas	1090	14,4	335	975	11,7	426	10,9	74,2
