Rapport d'enquête

Sur l'incendie au sein du site
industriel Aubert et Duval situé à
Pamiers (09) le 10 septembre
2021.

Titre du document : Rapport d'enquête technique sur l'incendie au sein de du site Aubert et Duval de Pamiers (09) le 10 septembre 2021

N° : MTE-BEARI-2022-007

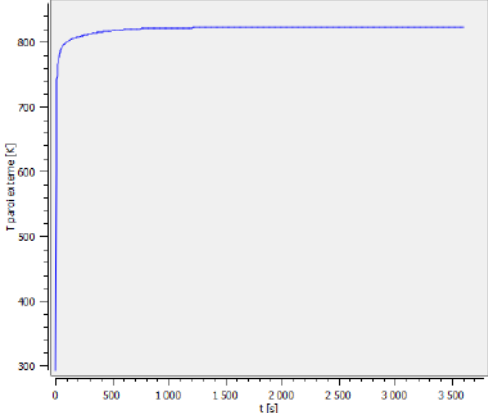
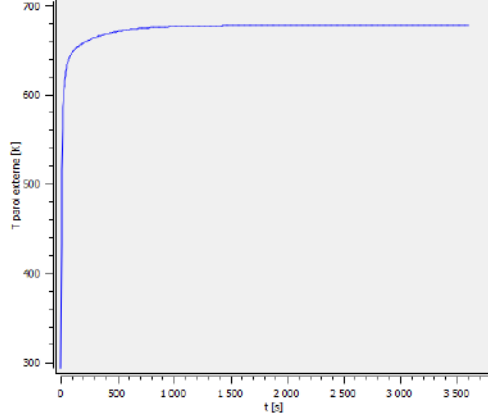
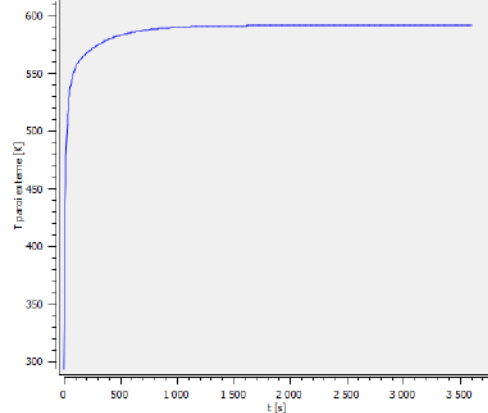
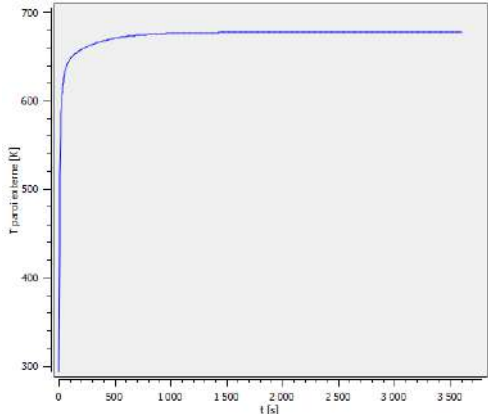
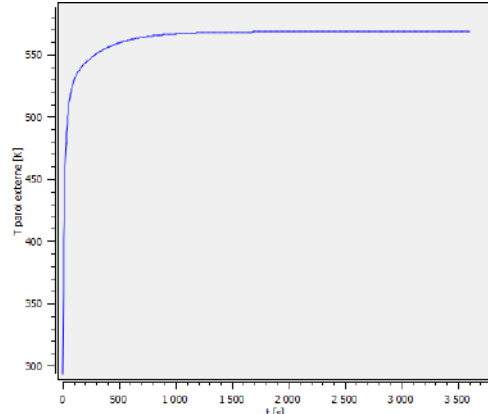
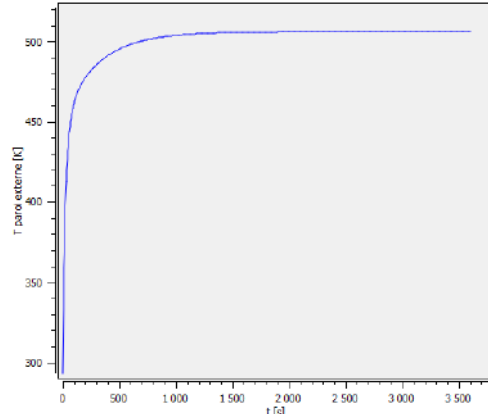
Tableau 3. Evolution de la température de la paroi interne du bac en fonction du matériau et de l'éloignement du thermoplongeur (en supposant $\varepsilon = 1,0$ pour le thermoplongeur)

Pour évaluer le flux reçu à différentes distances du thermoplongeur, le modèle FNAP de l'Ineris a été de nouveau utilisé en définissant une « flamme virtuelle » de forme parallélépipédique ($L = 0,60 \text{ m} \times l = 0,01 \text{ m} \times H = 0,60 \text{ m}$). Il faut noter qu'une telle approche est majorante dans la mesure où la surface du fil correspond à la surface de la plaque de dimension $L \times H$. La Figure 2 montre la cartographie des flux radiatifs obtenus à mi-hauteur de ce thermoplongeur. Grâce à cette cartographie, on en déduit que le flux rayonné est de 20 kW/m^2 à une distance de $0,010 \text{ m}$, de $18,5 \text{ kW/m}^2$ à $0,050 \text{ m}$ et de 17 kW/m^2 à $0,100 \text{ m}$. En comparant ces résultats avec ceux du §3.1, on conclut que la tendance est plutôt d'aggraver le risque d'inflammation du bac.

Emissivité	Eloignement entre le thermoplongeur et le bac		
	d = 0,010 m	d = 0,050 m	d = 0,100 m
$\varepsilon = 1,0$	(soit un flux reçu de 25,5 kW/m ²)

(soit un flux reçu de 11,5 kW/m ²)

(soit un flux reçu de 6,5 kW/m ²)

$\varepsilon = 0,5$	(soit un flux reçu de 11,5 kW/m ²)

(soit un flux reçu de 5,5 kW/m ²)

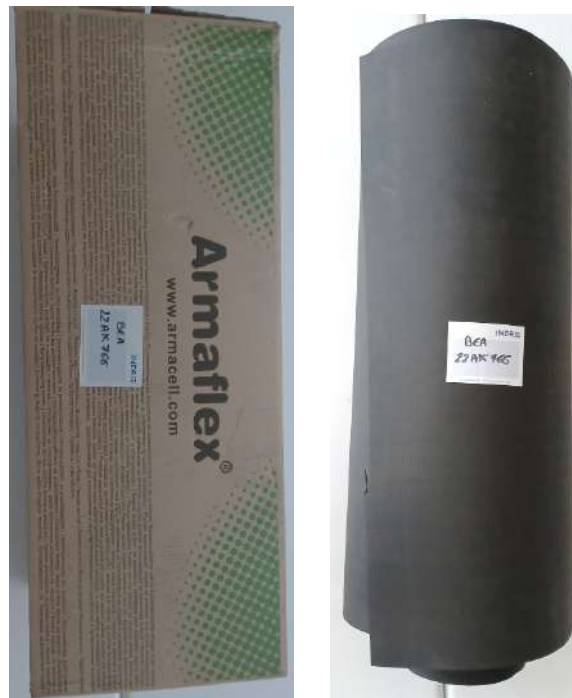
L'échantillon ARMAFLEX (Réf. Ineris : 22AK766) a été fourni par le BEA-RI et réceptionné le 25/04/2022 dans nos laboratoires (**Figure 1**) et référencé de la façon suivante :

Figure 1 : Clichés photographiques du conditionnement et de l'échantillon « Armaflex » référencé Ineris 22AK766.
