Rapport d'enquête

Sur la surpression survenue sur le
réseau de distribution de gaz
exploité par GRDF à Paris le 6
mars 2023

N° : MTE-BEARI-2023-06

Date du rapport : 11/10/2023

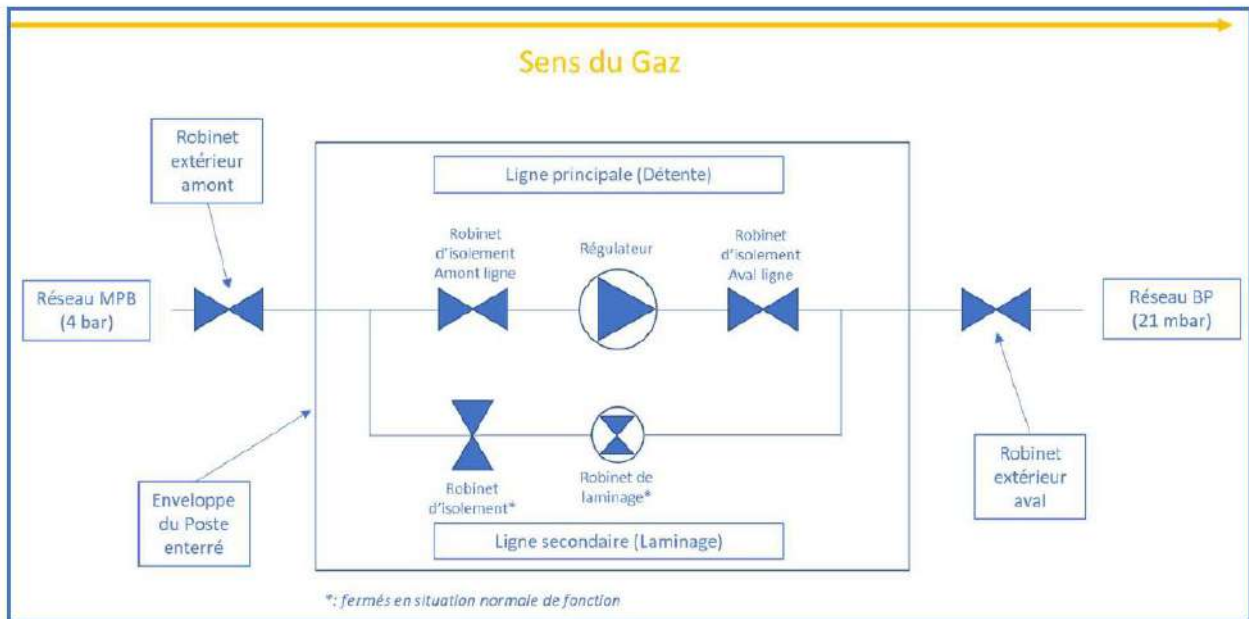
Figure n°4 : schéma de principe du poste de détente (crédit GRDF)

Le poste de détente, siège de l'événement, a été installé en 2003. Il permet de détendre le gaz de 4bar à 21mbar. C'est un poste double ligne équipé d'un régulateur piloté (mécanique à membrane). La ligne secondaire fonctionne par laminage manuel¹.

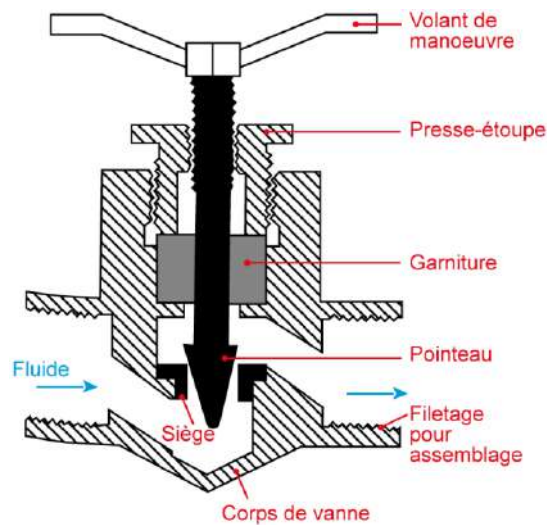
Figure n°6 : schéma de principe d'une vanne pointeau (crédit CNAM)

La ligne de secours est constituée d'un robinet « pointeau » dont le principe est illustré ci-dessous :

Lorsque la ligne secondaire est utilisée, la perte de pression dépend du débit aval et de la position du pointeau. On règle alors la pression de sortie en manoeuvrant manuellement le pointeau.
