Rapport d'enquête

Sur l'incendie au sein du centre de stockage de données OVH situé à Strasbourg (67) le 10 mars 2021.

N° : MTE-BEARI-2022-005

Date du rapport : 24/05/2022

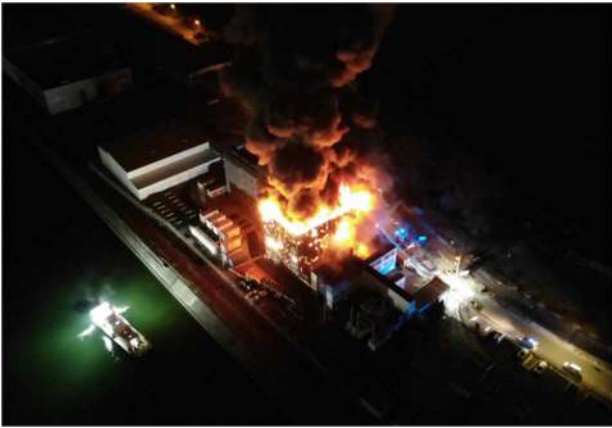
Photographie 4 : Arrivée du Bateau Europa sur zone (source SIS 67)

EUROPA arrive sur place à **02h57**. Du fait des déformations constatées en façade, un effondrement du bâtiment 2 sur lui-même est craint. L'incendie se propage vers le bâtiment 1 et le bâtiment 3. Deux secteurs d'attaque sont mis en place. Un troisième secteur est alimenté par EUROPA. À partir de **03h28**, il n'y a plus de courant sur le site.

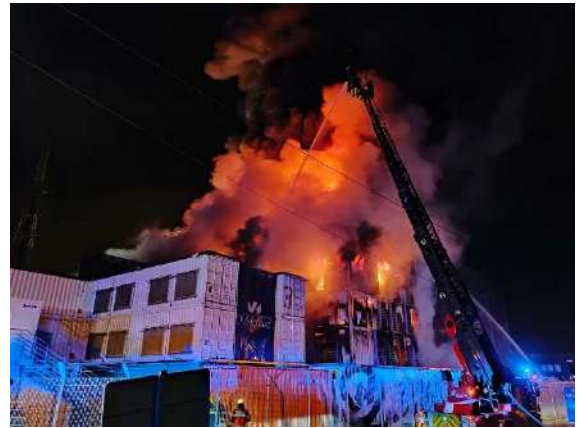
Photographie 5 : Lance sur échelle pivotante automatique (EPA) (source SIS 67)

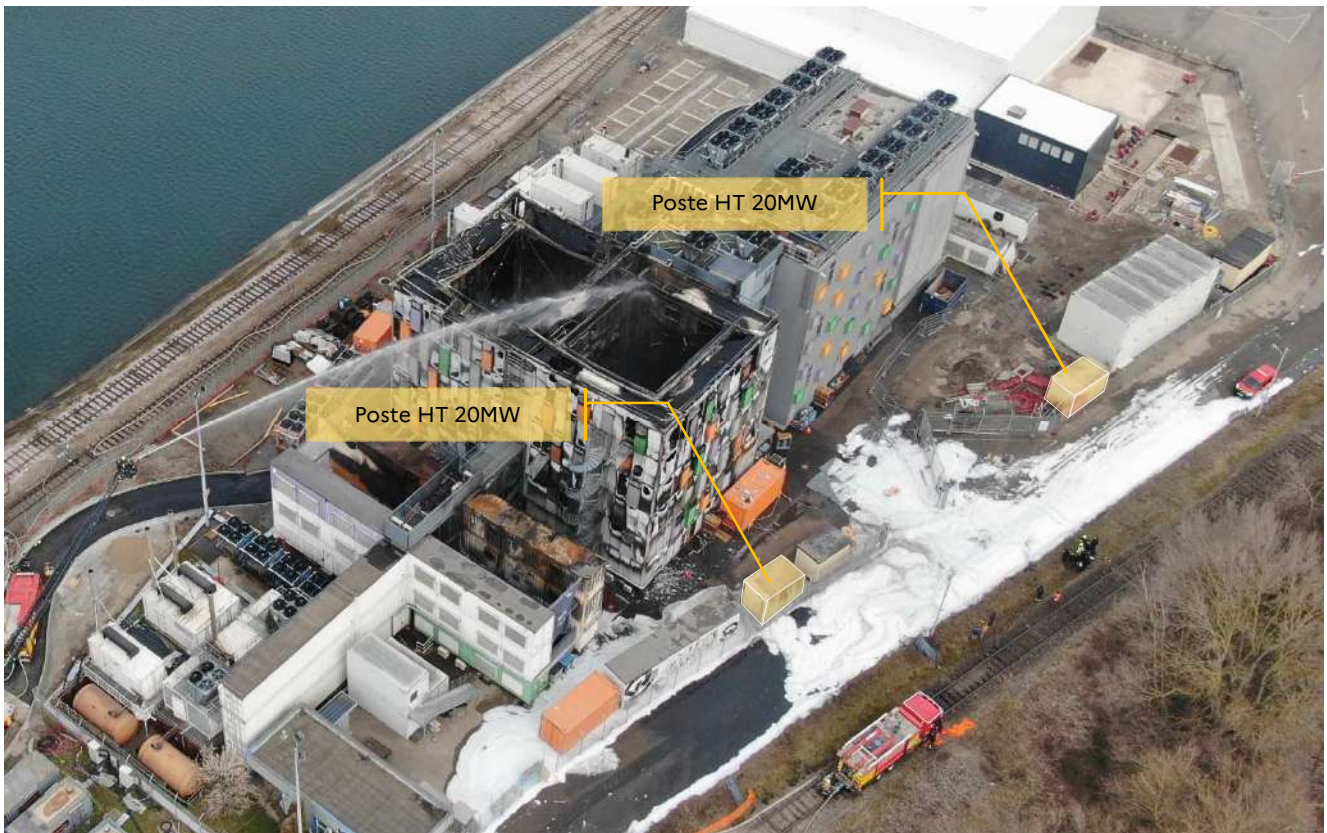
À leur arrivée sur les lieux, l'incendie s'est déjà développé. Une intervention sur le poste secondaire est exclue et SER n'obtient pas l'autorisation de couper l'alimentation électrique du site au niveau du poste client en raison des risques liés à l'incendie. La décision est donc prise de couper le courant au niveau du poste source amont. La coupure sera effectuée à distance et sera effective à **01h50**.

Photographie : Localisation des postes HT 20 MW proches des bâtiments SBG2 et SBG3

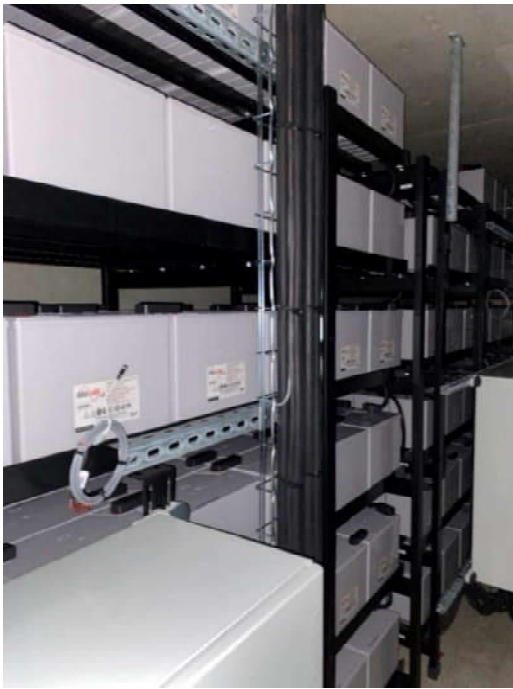
Photographie 11 : Local à batteries du type de celui impliqué dans l'incendie

Le système de vidéosurveillance, et le monitoring de la centrale incendie du site montrent qu'un défaut électrique se produit au niveau de l'ASI2 et au niveau des batteries qui lui sont reliées. L'onduleur et les batteries associées n'étaient pas dans la même salle.

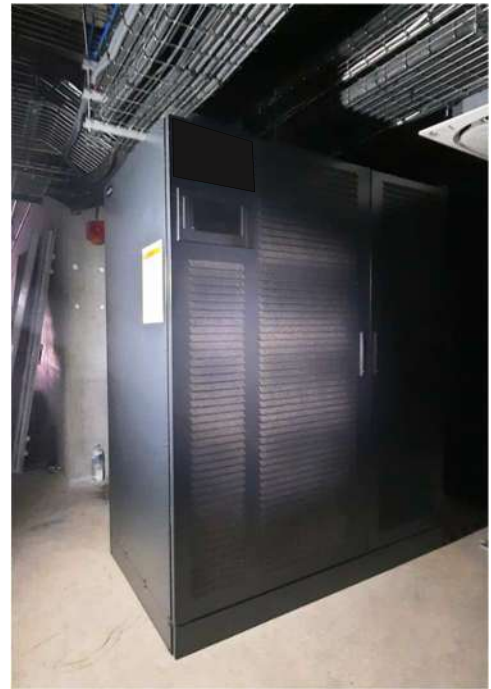
Photographie 12: système d'alimentation sans interruption (ASI) similaire à celui impliqué dans l'incendie

L'analyse des paramètres d'ambiance rapportés en figure 8 (température et hygrométrie mesurées sur des capteurs situés sur la face arrière des onduleurs) conduit à constater une mesure hygrométrique singulière vers 23h15 et une nouvelle augmentation de celle-ci un peu après 0h30. Le BEA n'a pas été en mesure d'établir s'il s'agissait d'une erreur de mesure ou d'un pic d'humidité lié par exemple à une présence de liquide. Néanmoins, nous constatons qu'à compter de la mesure de 23h15 :

La présence d'un liquide ou d'humidité dans un appareil électrique peut causer la formation d'un court-circuit interne susceptible de causer les dégâts constatés. Cependant ces seuls éléments ne permettent toutefois pas de déterminer la cause de la défaillance.

Il n'est pas possible, à ce stade, d'établir la cause de la défaillance au niveau de l'ASI qui pourrait s'expliquer par différentes hypothèses (présence de liquide ou d'humidité liée à la présence du système de refroidissement situé à proximité, dysfonctionnement lié à l'opération de maintenance réalisée le matin même, exploitation de l'onduleur en dehors des plages normales de fonctionnement, ...).

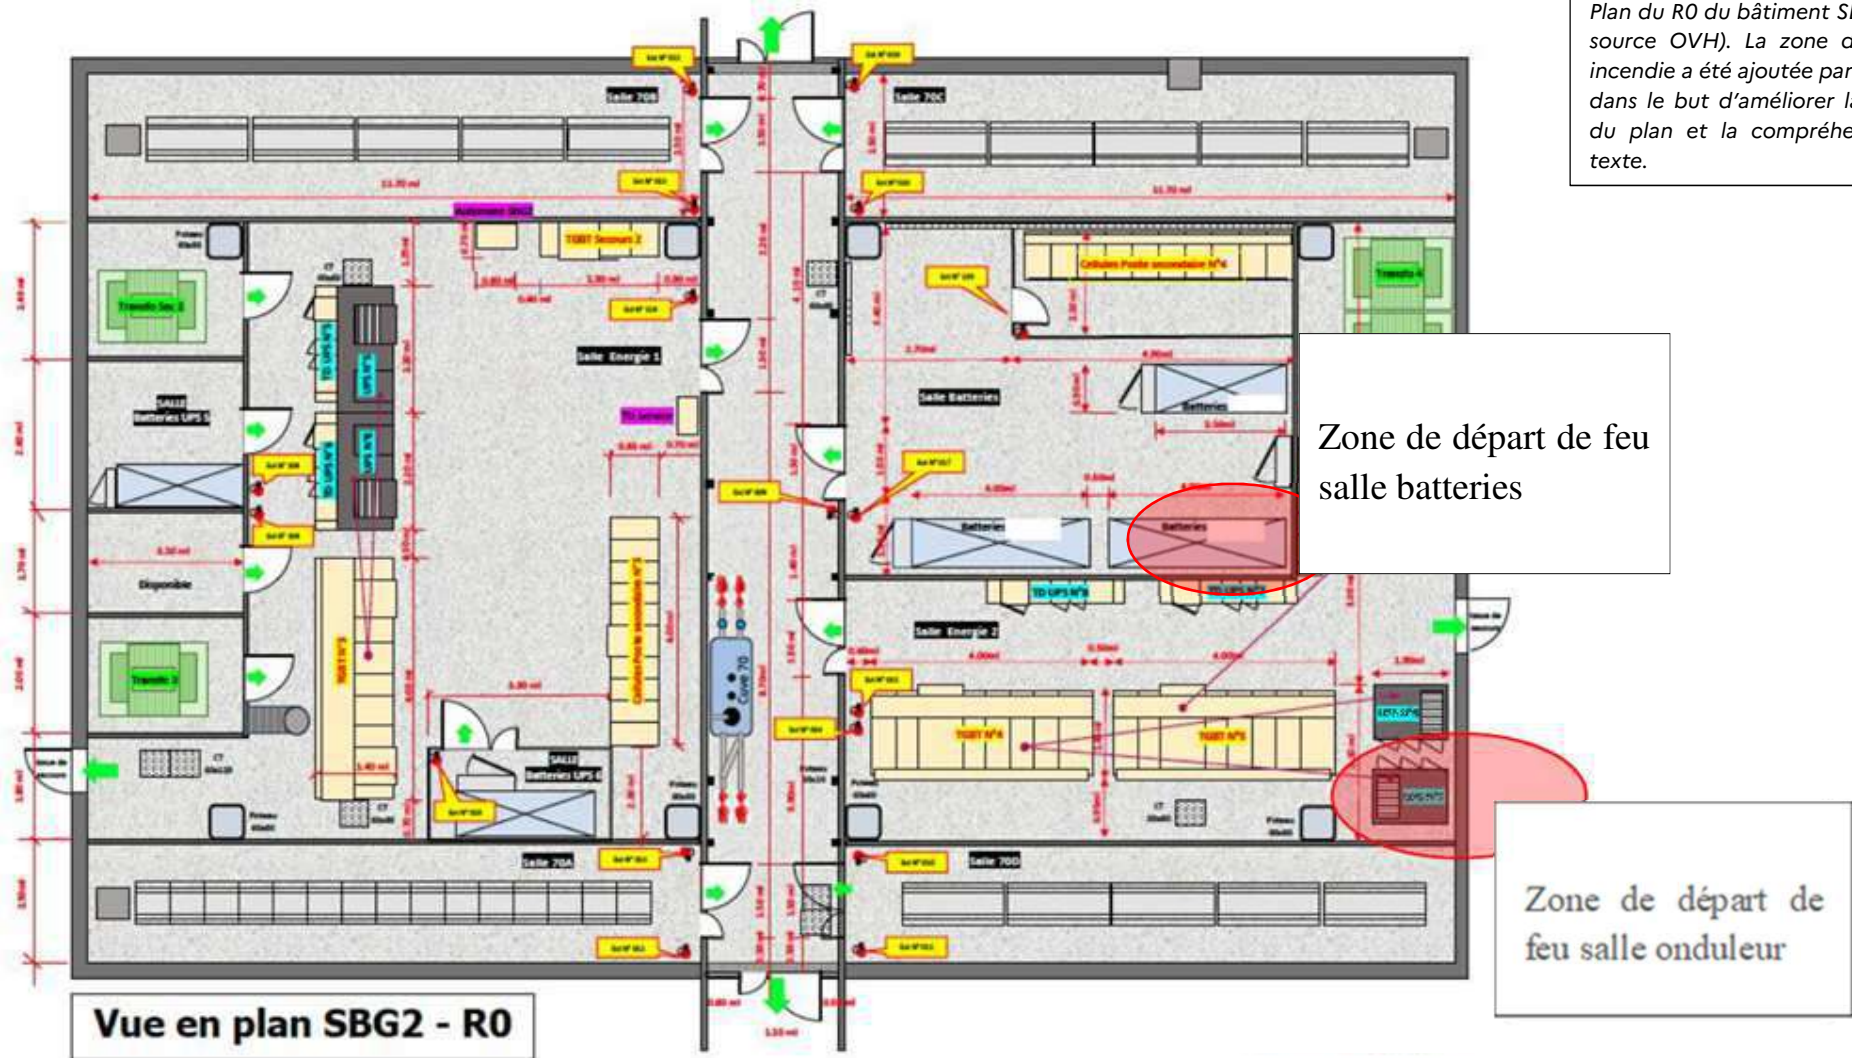
Annexe 3 Plan du rez-de-chaussée du bâtiment SBG2

Plan du R0 du bâtiment SBG2 (plan source OVH). La zone de départ incendie a été ajoutée par le BEA-RI dans le but d'améliorer la lisibilité du plan et la compréhension du texte.
