Rapport d'enquête

Sur l'explosion d'un broyeur au
sein du site industriel SOPREMA
situé à Savigny-sur-Clairis (89) le 2
mars 2021

N° :MTE-BEARI-2021-007

Date du rapport : 31/08/2021

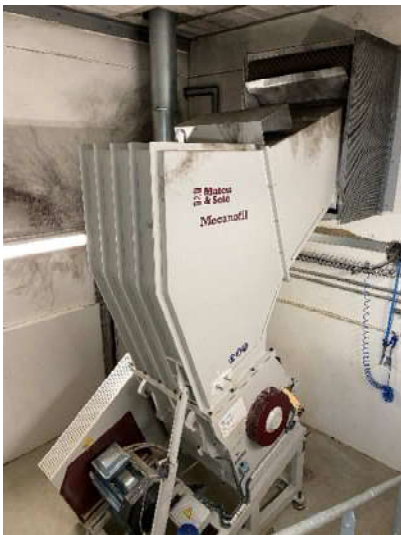
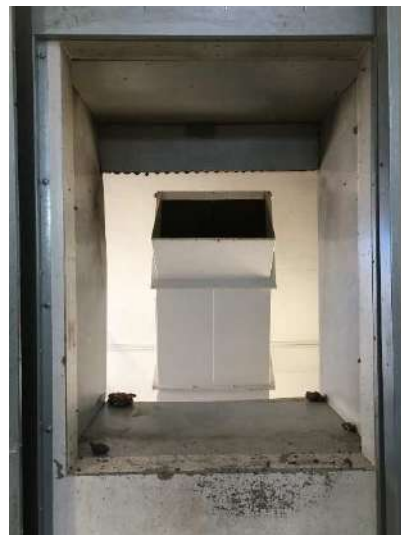
Le recyclage des rebuts de production s'effectue par simple broyage des plaques non conformes dans un broyeur de marque Mateu & Solé Mecanofil, gamme Standard 70/95, de puissance 55 kW (cf. fiche technique en **annexe 2**). Le broyeur est alimenté manuellement par un opérateur en fonction des quantités de rebuts de fabrication générés par la chaîne de production.

Figures 2 et 3 : photos du broyeur et de la trappe d'introduction des rebuts dans le broyeur

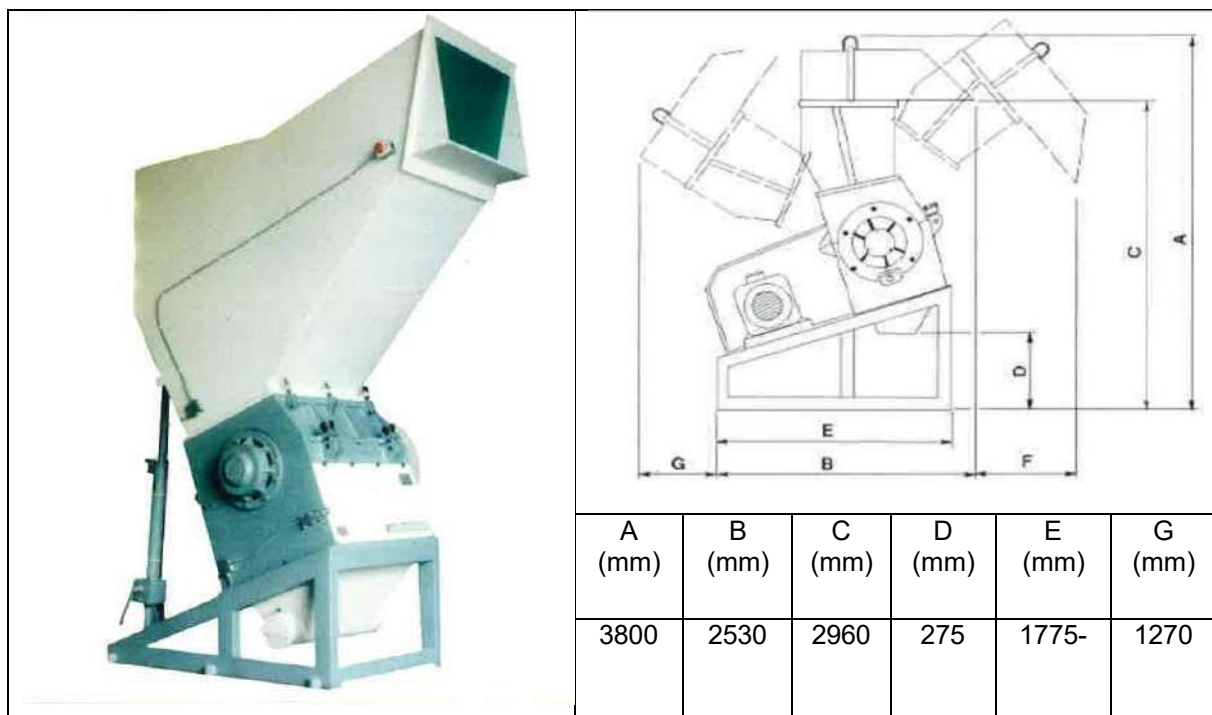
L'appareil est un broyeur à couteaux Mateu & Solé M70/95, mis en service en mars 2016. Un plan du broyeur est présenté sur la figure suivante.

Figure 2 : Plan et dimensions du broyeur Mateu & Solé M70/95

La résistance du broyeur à la pression interne n'est pas connue. Cependant, les broyeurs sont réputés résister à des niveaux de surpression interne relativement élevés (0,5 bar à 1 bar), car ils sont soumis à des sollicitations mécaniques importantes du fait de la présence de pièces tournantes massives, de vibrations, des chocs internes, etc...
