Rapport d'enquête

Sur une fuite de pétrole brut sur
une canalisation desservant la
raffinerie TotalEnergies de Donges
(44) détectée le 2 janvier 2021

N° ISRN : MTE - BEARI - 2021 - 008

Date du rapport : 07/10/2021

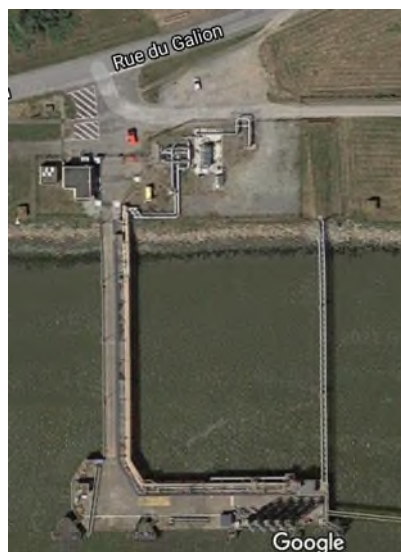
Le 2 janvier 2021, TotalEnergies Raffinage France détecte lors d'une ronde de surveillance des irisations en Loire au niveau de l'appontement n°6 de la raffinerie de Donges (44). Des traces d'hydrocarbures sont également observées sur les enrochements de la berge située à proximité. La surface présentant des irisations est estimée entre 100 et 200 m². Aucune trace de pollution n'a été découverte en surface au droit des canalisations transportant des hydrocarbures. La zone est mise en sécurité et des moyens sont engagés pour retenir le pétrole à l'aide de barrages flottants. Des entreprises spécialisées en dépollution et des moyens de pompage sont mobilisés.

Figure 1 : Photo de l'appontement à proximité duquel les irisations sont observées (source Google Maps)

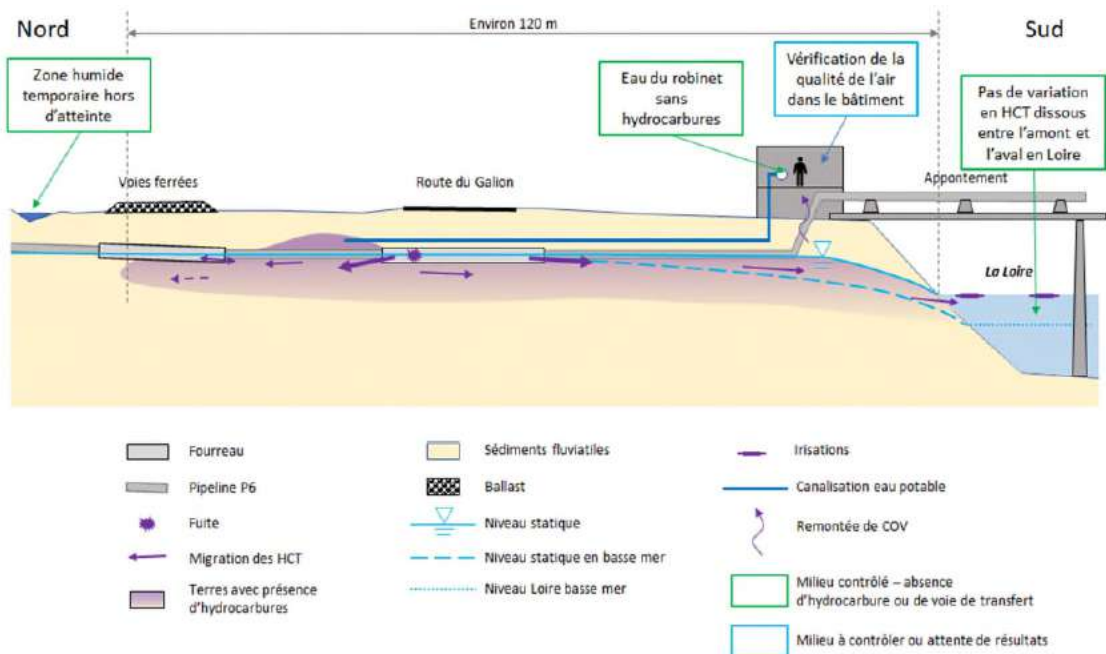
La fuite n'a eu aucune conséquence humaine. Les conséquences sont d'ordre économique et environnemental : la quantité de produit qui s'est écoulee en dehors de la canalisation est estimée par l'exploitant entre 100 et 300 m³. Les investigations montrent une présence d'hydrocarbures dans les sols de la zone saturée et dans la zone de battement de la nappe conformément aux schémas conceptuels suivants :

Figure 3 : schéma conceptuel Nord-Sud (source TotalEnergies Raffinage France)

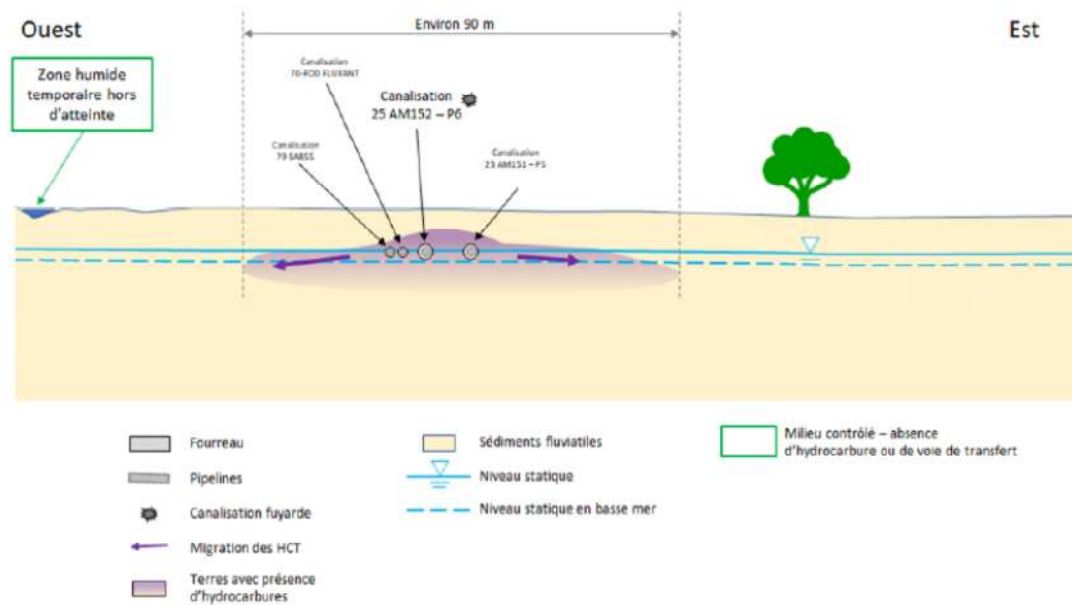
Figure 4 : schéma conceptuel Ouest-Est (source TotalEnergies Raffinage France)

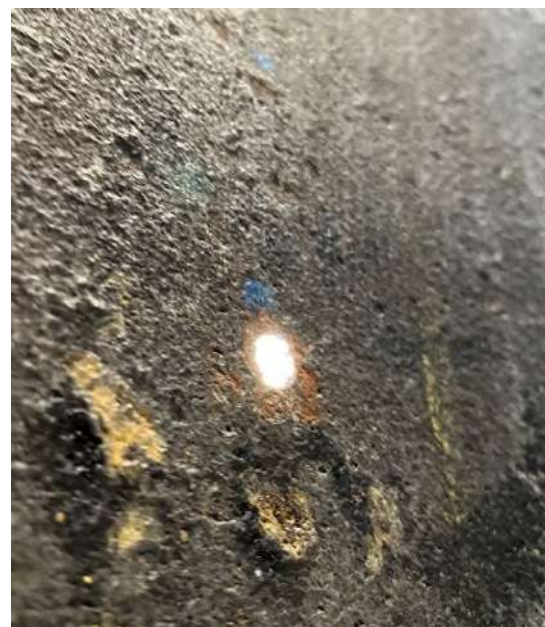
Figure 11 : surface interne du tube

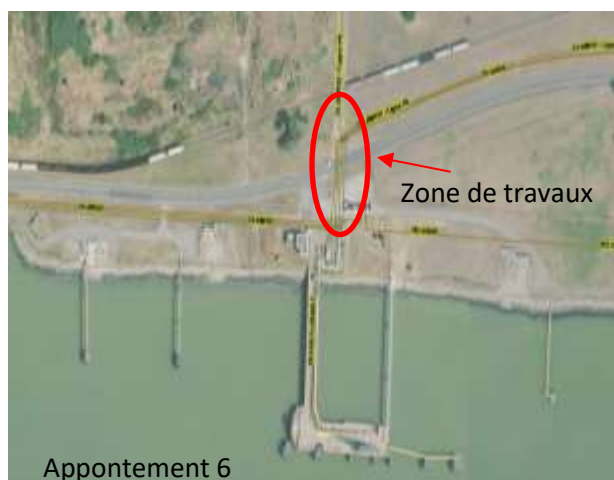
Les premières investigations conduites par la raffinerie de Donges afin de repérer l'origine de la fuite, ont permis d'identifier des traces d'hydrocarbures au niveau d'une longueur de canalisation située en fourreau passant sous une route portuaire (voir figures 1 et 2).

Figure 1 : Vue aérienne de la zone de travaux

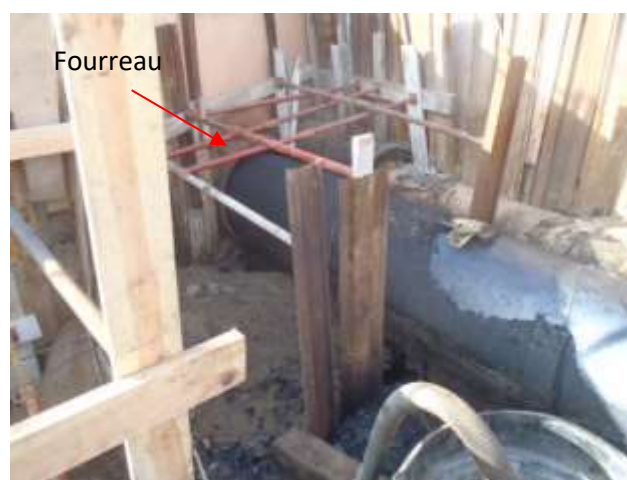
Figure 2 : Vue de la fouille

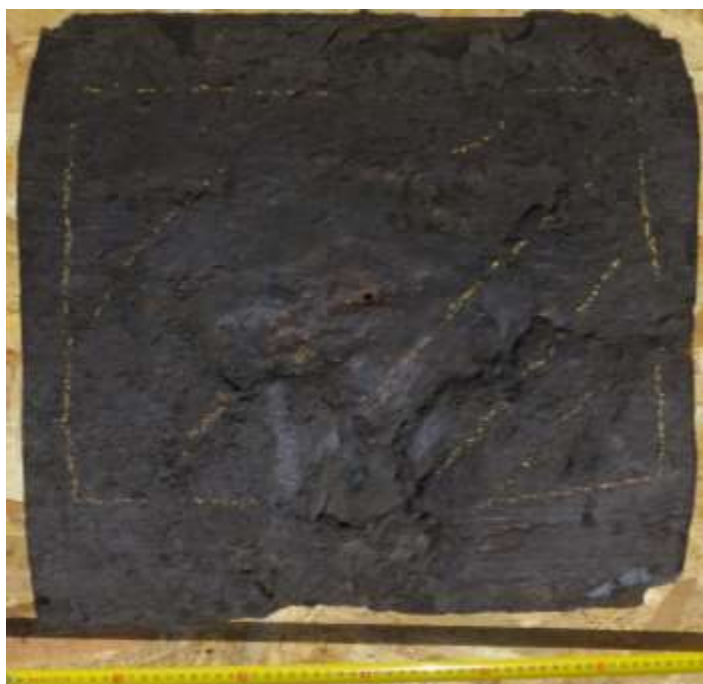
- Cinq échantillons nous ont été remis par transporteur :
 - Prélèvement P1 repéré « brèche » centré sur le chemin de fuite du tronçon T9, de dimensions de 500 x 500 mm, voir figure 3 ci-après.
 - Prélèvement P2 repéré « soudure hélicoïdale – coupon n°2 » de dimensions de 500 x 500 mm voir figure 4 ci-après.

Figure 3 : Vue de la surface extérieure de P1

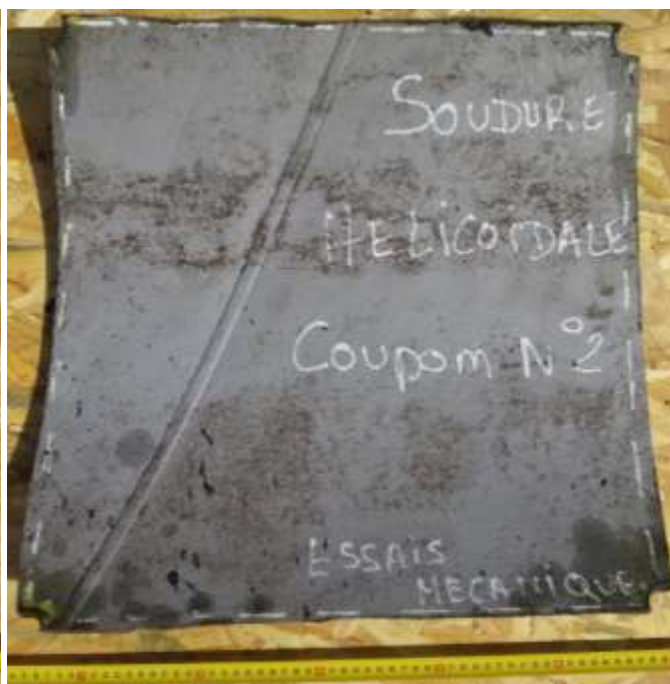
Figure 4 : Vue de la surface intérieure de P2

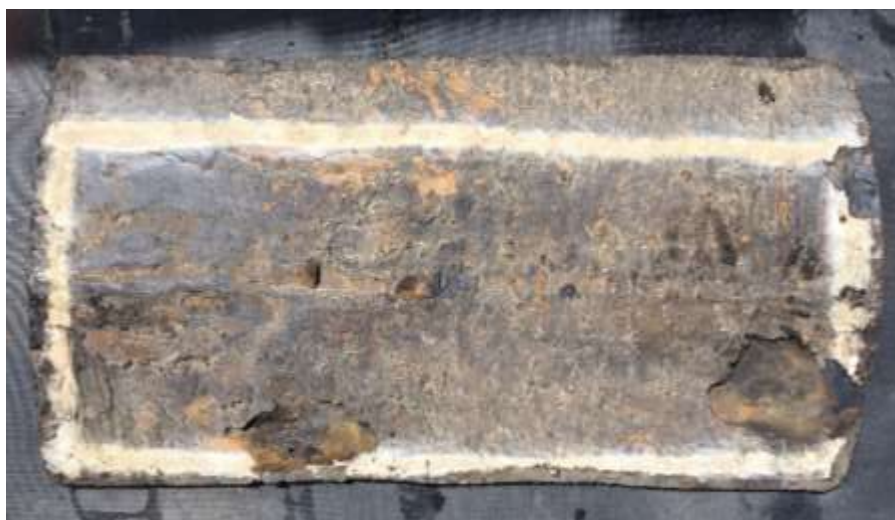
- Prélèvement P3 identifié C3-T9 de dimensions 820 x 430 mm voir figure 5 ci-après.
- Prélèvement P4 identifié C2-T9 de dimensions 380 x 380 mm voir figure 6 ci-après.
- Prélèvement P5 identifié C1-T9 de dimensions 330 x 330 mm voir figure 7 ci-après.

Figure 5 : Vue de la surface extérieure de P3

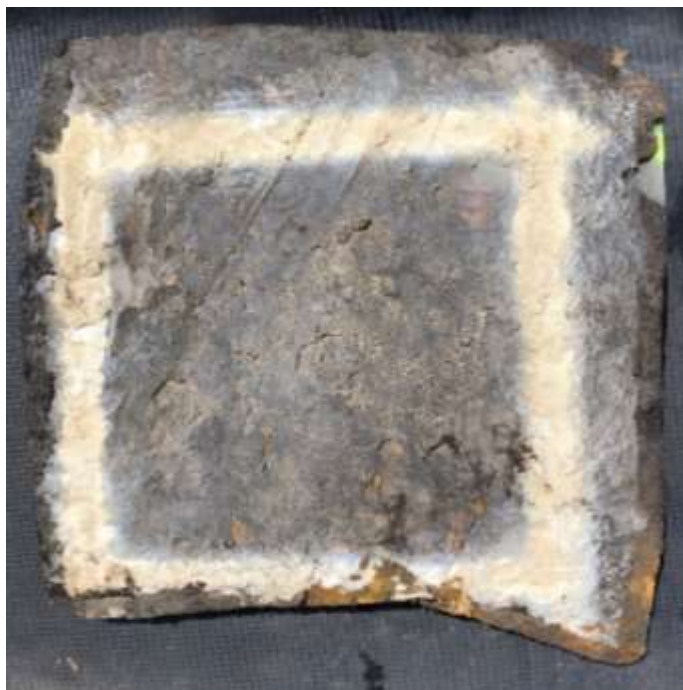
Figure 6 : Vue de la surface extérieure de P4

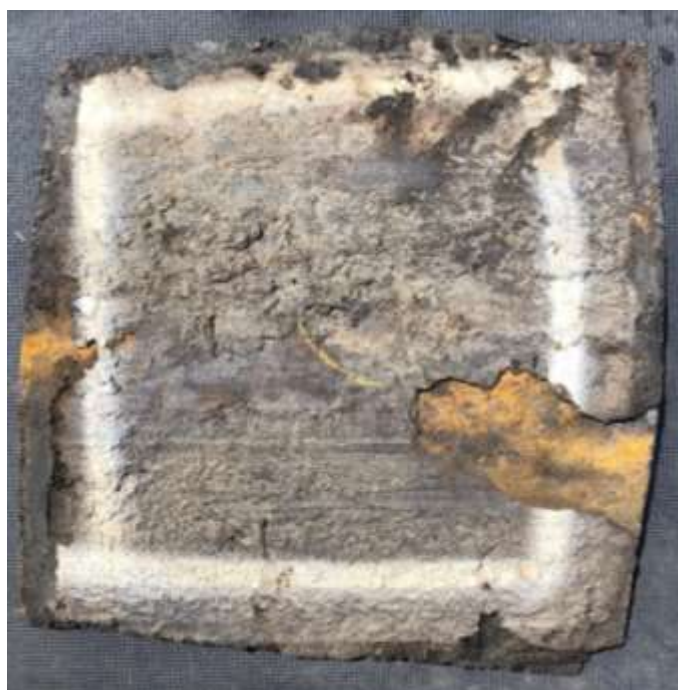
Figure 7 : Vue de la surface extérieure de P5

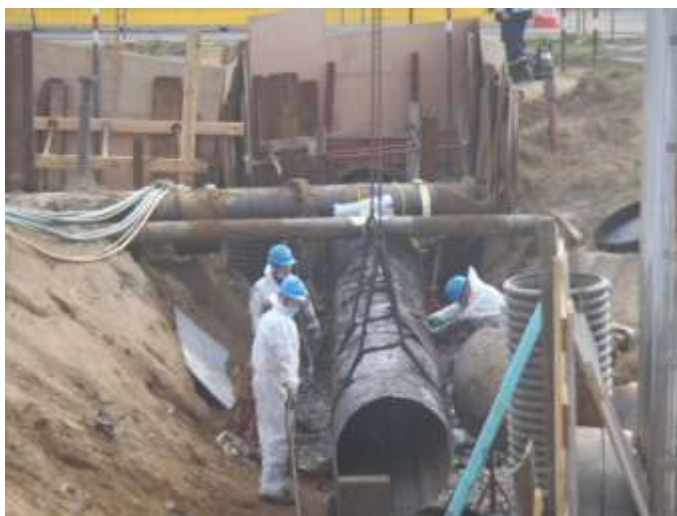
Conformément au protocole d'extraction, la longueur de canalisation située dans le fourreau a été débitée en plusieurs tronçons (10 tronçons de 5 à 6 m de longueur chacun et 1 tronçon de 2,4 m). La figure 8 ci-après illustre l'extraction des tronçons du pipeline.

Figure 8 : Vue de l'extraction des tronçons de pipeline

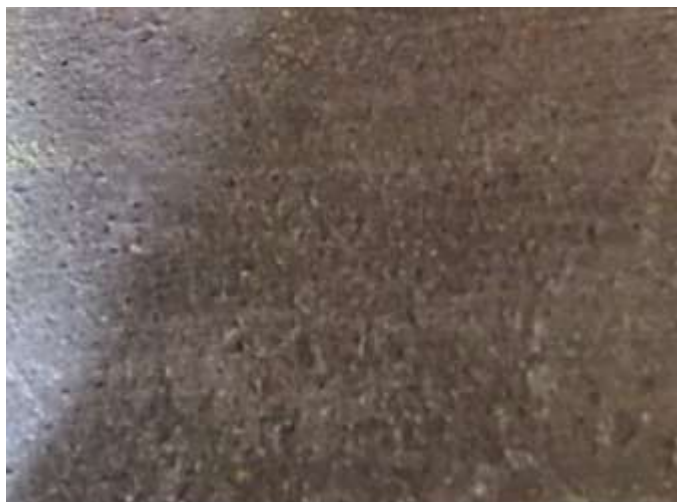
- Un revêtement extérieur de type brai (souillé au pétrole brut) d'une épaisseur pouvant varier de 6 mm à 50 mm. Voir figures 9 et 10 ci après.
- Un dépôt très fin, adhérent de quelques dixièmes de millimètre d'épaisseur sur la paroi intérieure du tronçon. Voir figure 11 ci après.

Figure 11 : Vue de la paroi intérieure (T9)

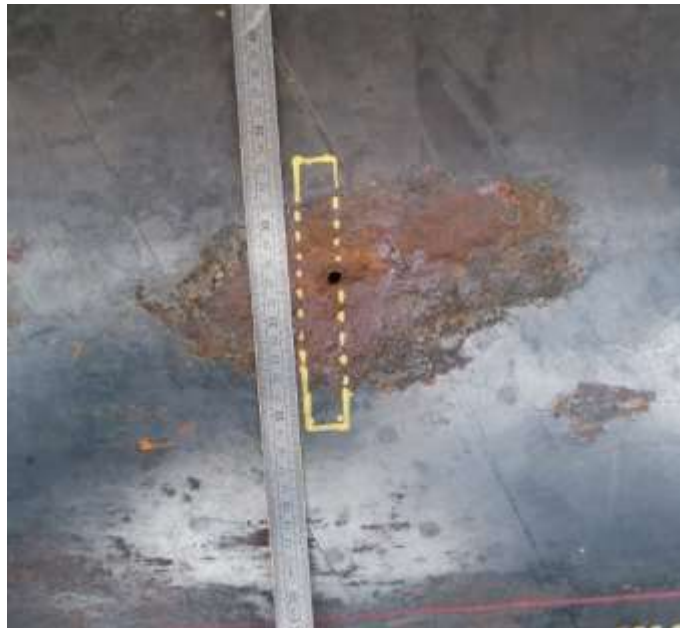
La coupe pour examens métallographiques a été réalisée dans le sens transversal ; elle est précisée sur la figure 20.

Figure 20 : Localisation de la coupe transversale

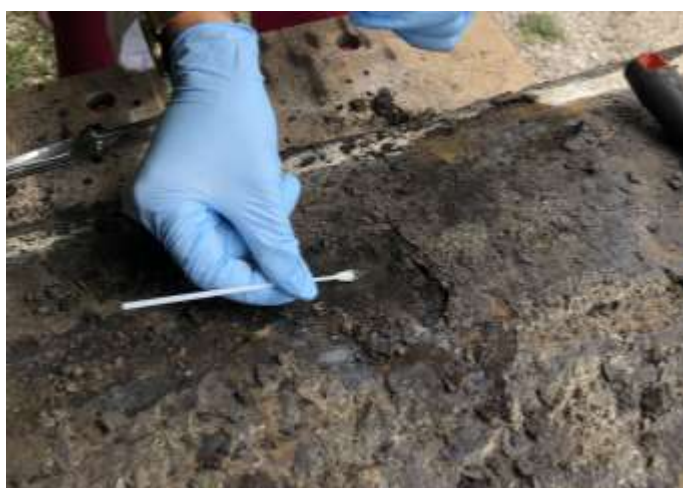
Les échantillons transmis au laboratoire Corrodys ont été prélevés à l'interface pipeline / revêtement du prélèvement P3, voir figures 27 et 28 :

Figure 27 : Illustration d'un prélèvement

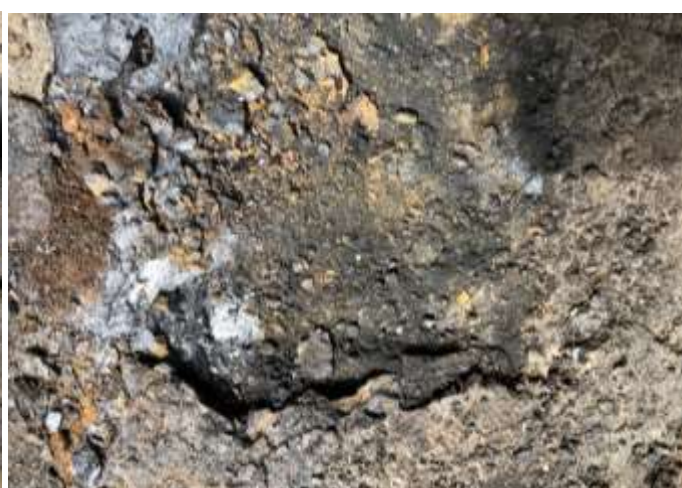
Figure 28 : Détail de la zone de prélèvement
