Rapport d'enquête

Sur l'explosion au sein de la station
d'interconnexion exploitée par
GRTgaz située à Ars-sur-Formans (01)
le 20/09/2021

Titre du document : Rapport d'enquête sur l'explosion survenue le 20 septembre 2021 sur la station d'interconnexion exploitée par GRTgaz et située à Ars-sur-Formans (01).

N° : MTE-BEARI-2024-02

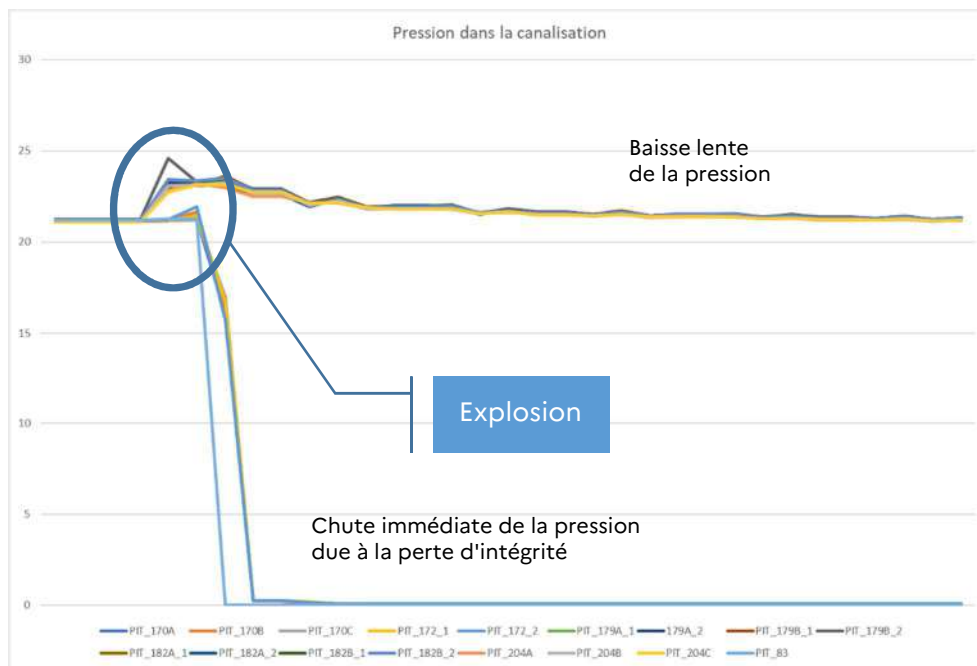
Graphique 1 : graphique des pressions en différents points de la canalisation. La pression diminue lentement à l'aval des vannes de sécurité (pression en bar relatif). (crédit GRTgaz)

Ces données fournissent par contre des informations sur la manière dont la canalisation s'est vidée après l'explosion. On constate ainsi que la pression en certains points de la canalisation a rapidement chuté après l'explosion, mais que par contre, elle a diminué beaucoup plus lentement dans les parties de canalisation situées en aval des vannes de sécurité VS-176-2 et VS-176-1. Les modélisations ont permis de déterminer que cette baisse lente ne peut s'expliquer que par une fermeture partielle des by-pass des vannes de sécurité au moment, ou suite à l'explosion.

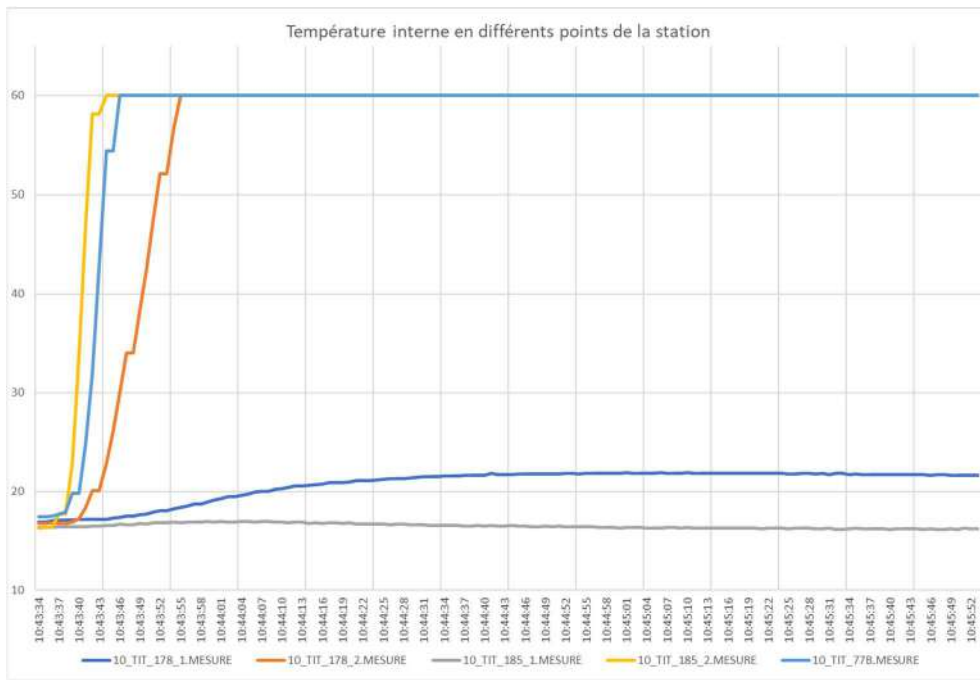
Graphique 2 : graphique des températures en différents points de la canalisation. La température augmente brutalement en différents points de l'installation à l'exception de la ligne 1 de la rampe de régulation. (température en °C). (crédit GRTgaz)

L'analyse des enregistrements des températures indique que, dans les premiers instants qui suivent l'explosion, les températures atteignent la valeur de saturation des capteurs (60°C), sous l'effet du passage du front de flamme. Pourtant, les capteurs TIT178-1 et TIT185-1 situés sur la rampe de régulation n°1 ne mesurent pas le passage de ce phénomène ce qui suggère que la flamme ne s'est pas propagée jusqu'à ces capteurs. Nous verrons au point IV-8 que le comportement singulier de la vanne MV-171-1 placée en tête de la ligne 1 peut expliquer en partie la différence mesurée entre les lignes 1 et 2.

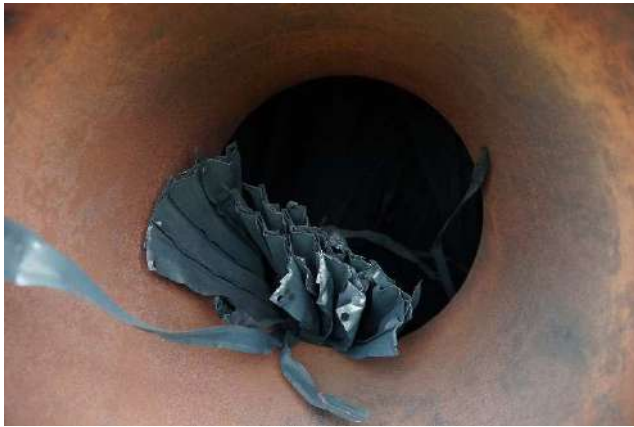
L'endoscopie réalisée dans le filtre n'a pas retrouvé de suies dans sa partie inférieure. Par contre, des déformations et des éléments recouverts d'un dépôt noir ont été observés au second niveau. Ces observations laissent penser qu'au niveau du filtre, la flamme s'est propagée dans le sens du bas vers le haut.

Photographie 3 : lamelles métalliques du filtre expulsées par le souffle de l'explosion par la conduite supérieure

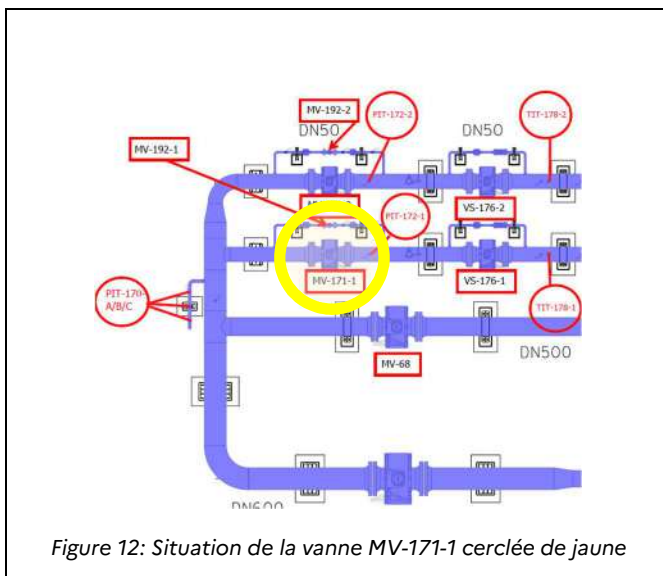
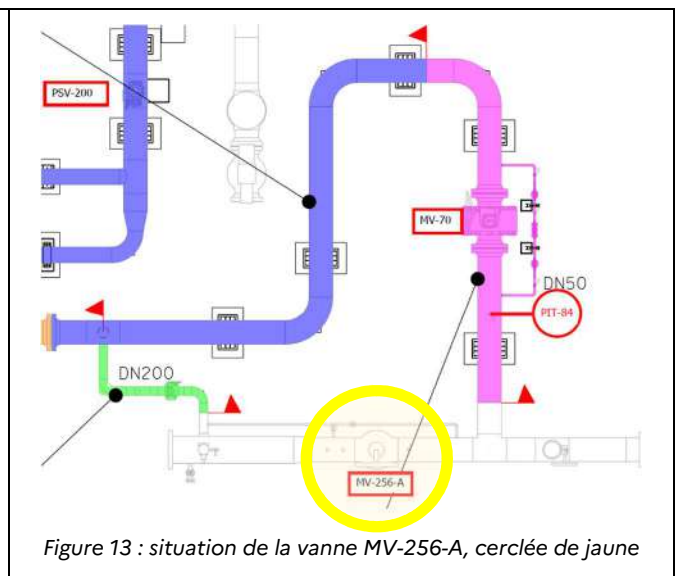
- La vanne MV-171-1 située au niveau de la rampe de comptage n°1 qui a été retrouvée en position partiellement fermée ; actionneur rompu et butée forcée. La vanne MV-171-2 située sur la branche parallèle n°2 n'a, par contre, pas bougé.
- La vanne MV-256-A positionnée en amont de la gare racleur retrouvée en position quasi-fermée avec l'indicateur de position en position ouverte et butée forcée.

L'examen de la vanne MV-171-1 a mis en évidence des déformations de l'arbre de transmission entre le motoréducteur et la sphère laissant supposer que cet arbre a subi un couple de torsion dû à l'immobilisation de l'axe en partie supérieure (par la vis sans fin qui le relie au moteur) et, en partie inférieure, aux forces générées par l'explosion qui ont eu pour effet de faire pivoter la sphère sur son axe (cf. **annexe 3**).

L'examen de la vanne MV-256-A a mis en évidence que des contraintes de même nature avaient entraîné la rupture de la transmission entre l'arbre et la sphère.

Les analyses réalisées sur ces deux vannes concluent au fait que les sphères de robinet ont tourné sous l'action du gradient de pression jusqu'à la rupture mécanique des éléments de transmission.

Si GRTgaz semble attribuer ces fermetures et ces détériorations aux seuls effets de l'explosion, le BEA-RI s'interroge sur les raisons qui expliqueraient que d'autres vannes, exposées à des effets de surpression plus forts ou équivalents, n'aient pas subi les mêmes effets (notamment MV-68, MV-70 et MV-171-2). Le BEA-RI émet donc l'hypothèse que ces vannes puissent n'avoir pas été parfaitement alignées avant l'explosion, mais aucun élément ne permet d'étayer cette hypothèse. Ces défauts d'alignement n'ont toutefois pas contribué à la survenue de l'accident mais pourraient avoir joué un rôle dans le mode de propagation de l'explosion.

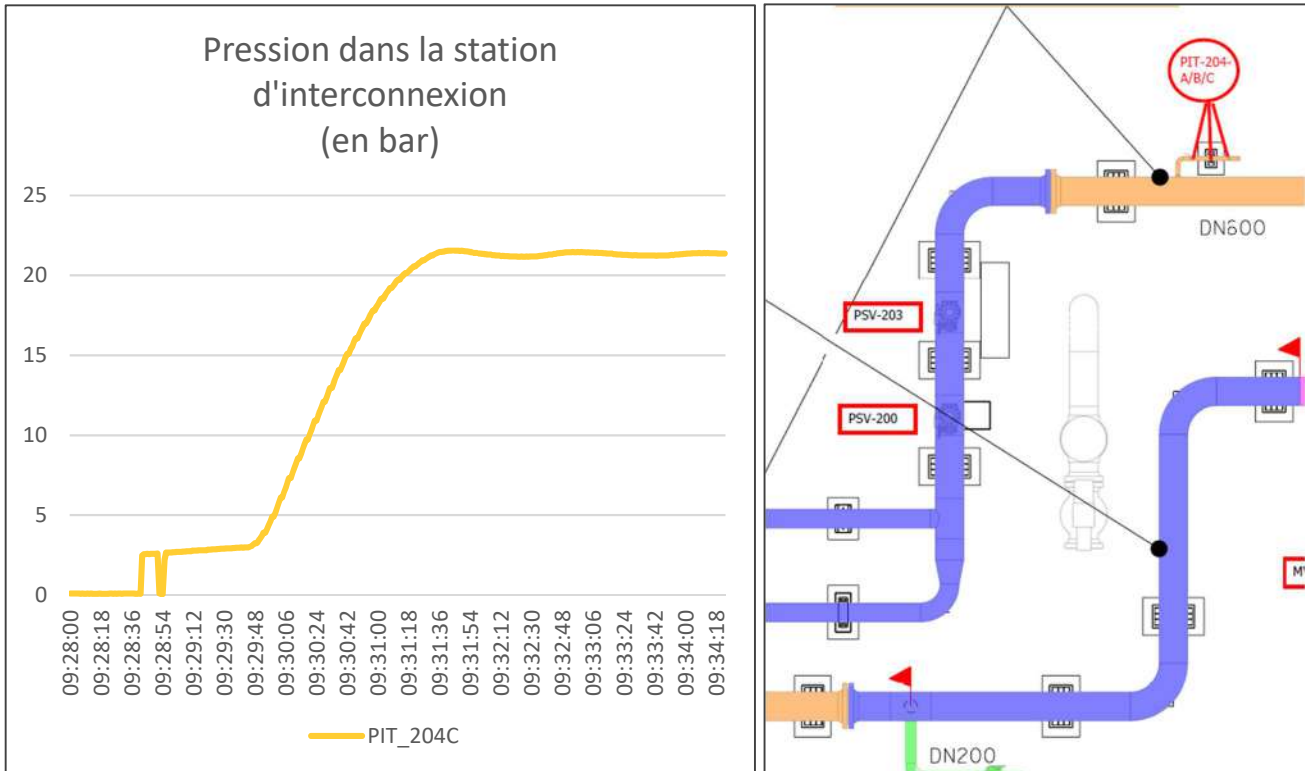
Graphique 3 : Pression interne de la canalisation en sortie du pôle de régulation d'Etrez (bar) (crédit GRTgaz)

moment, les opérateurs présents n'ont eu conscience de ce risque malgré les informations données par les catharomètres. Ils n'ont pas modifié leurs pratiques.

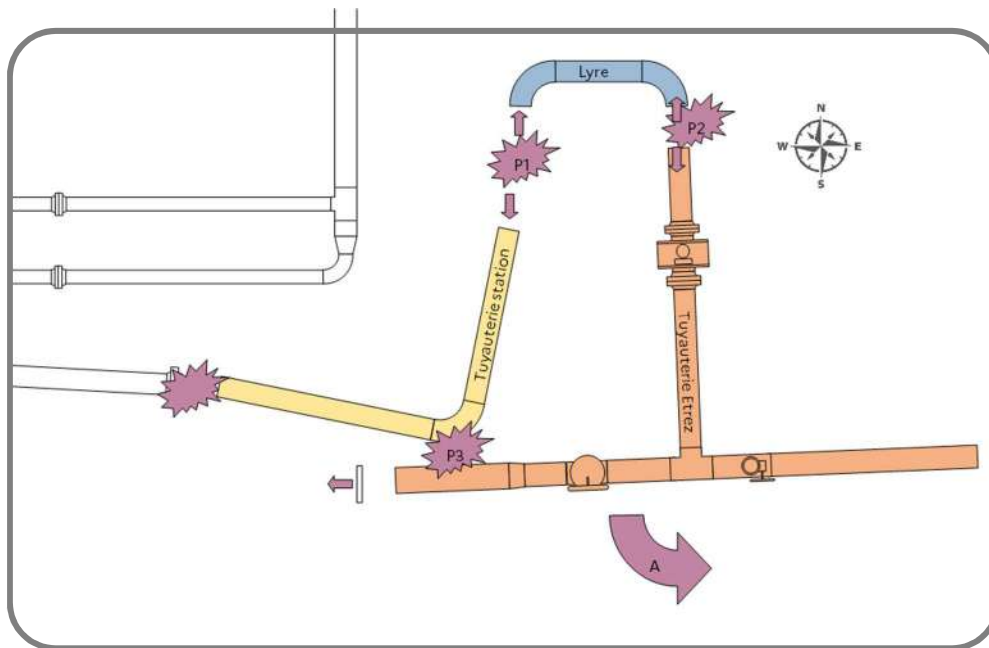
Figure 15 : description de la séquence d'explosion de la canalisation

La pression générée par l'explosion augmentée par des facteurs aggravants au niveau des coudes de la lyre⁹ fait céder la canalisation aux points P1 et P2 et au niveau de la gare racleur (figure 14). La lyre est alors propulsée vers le nord.

Le "L" de la tuyauterie « côté station » (en jaune) est propulsé dans le sens opposé tout comme la tuyauterie « côté Etrez » (en orange). Le "L" vient heurter la gare racleur au point P3. Sous le double effet des efforts exercés en P2 et en P3, la tuyauterie côté Etrez pivote de 90° vers le sud autour de son point de sortie de terre (flèche A). Le "L" est quant à lui propulsé à près de 300 m au sud-ouest du site.

- Une zone de stagnation de l'écoulement pouvant se former entre la flamme et le coude et induire une pré-compression locale.
- La réflexion de l'onde de choc dans le coude pouvant induire, pour une pression d'explosion de 170 bar, un coefficient de réflexion de l'ordre de 5, soit une pression réfléchie dans les coudes qui pourrait atteindre plus de 700 bar.

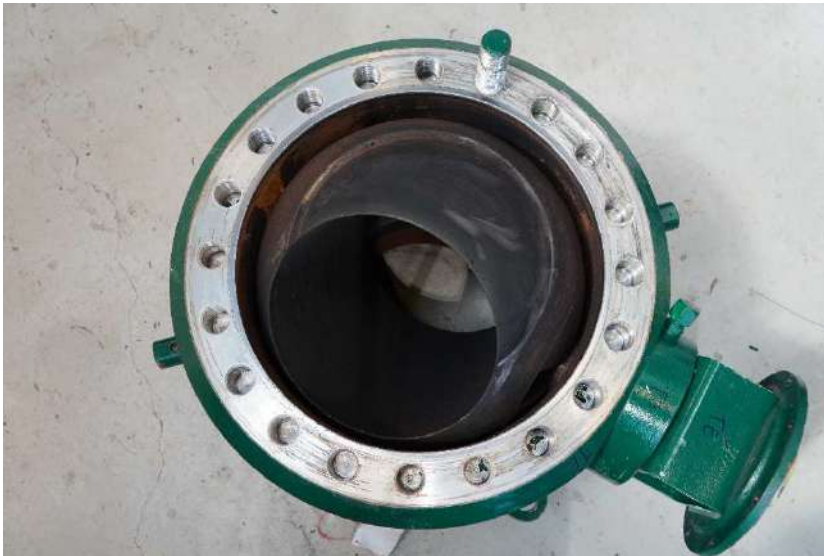
Photographie 7 : Positionnement de la vanne MV-171-1 au démontage

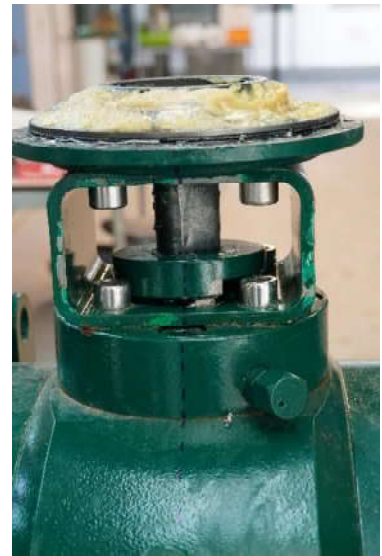
Photographie 8 : Position de l'arbre après l'explosion

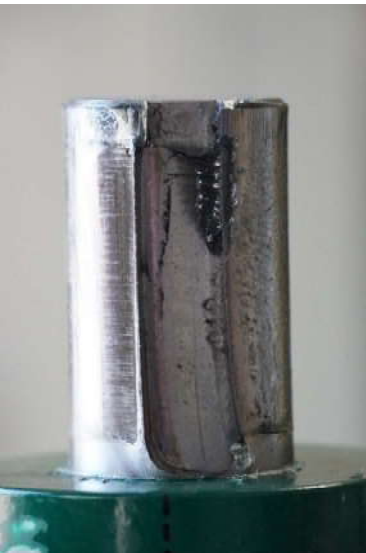
Photographie 9 : déformation au niveau de la rainure de clavette de transmission

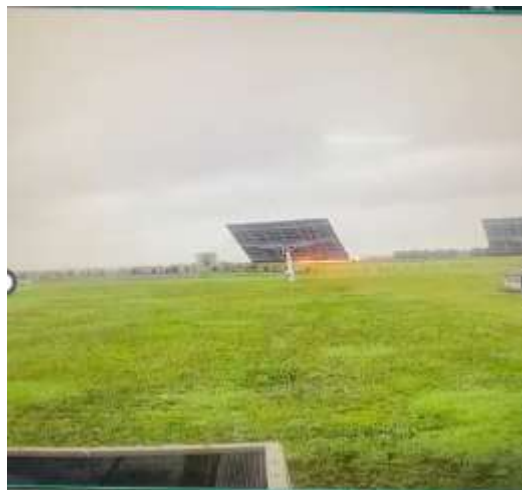
Une caméra de vidéo-surveillance située sur une entreprise agricole à environ 800 m à l'Ouest du site a enregistré une boule de feu. Celle-ci est malheureusement masquée par un panneau solaire, si bien qu'il est difficile d'estimer sa taille. Sa durée est inférieure à 1s.

Figure 7 : Boule de feu enregistrée par une caméra de vidéo-surveillance

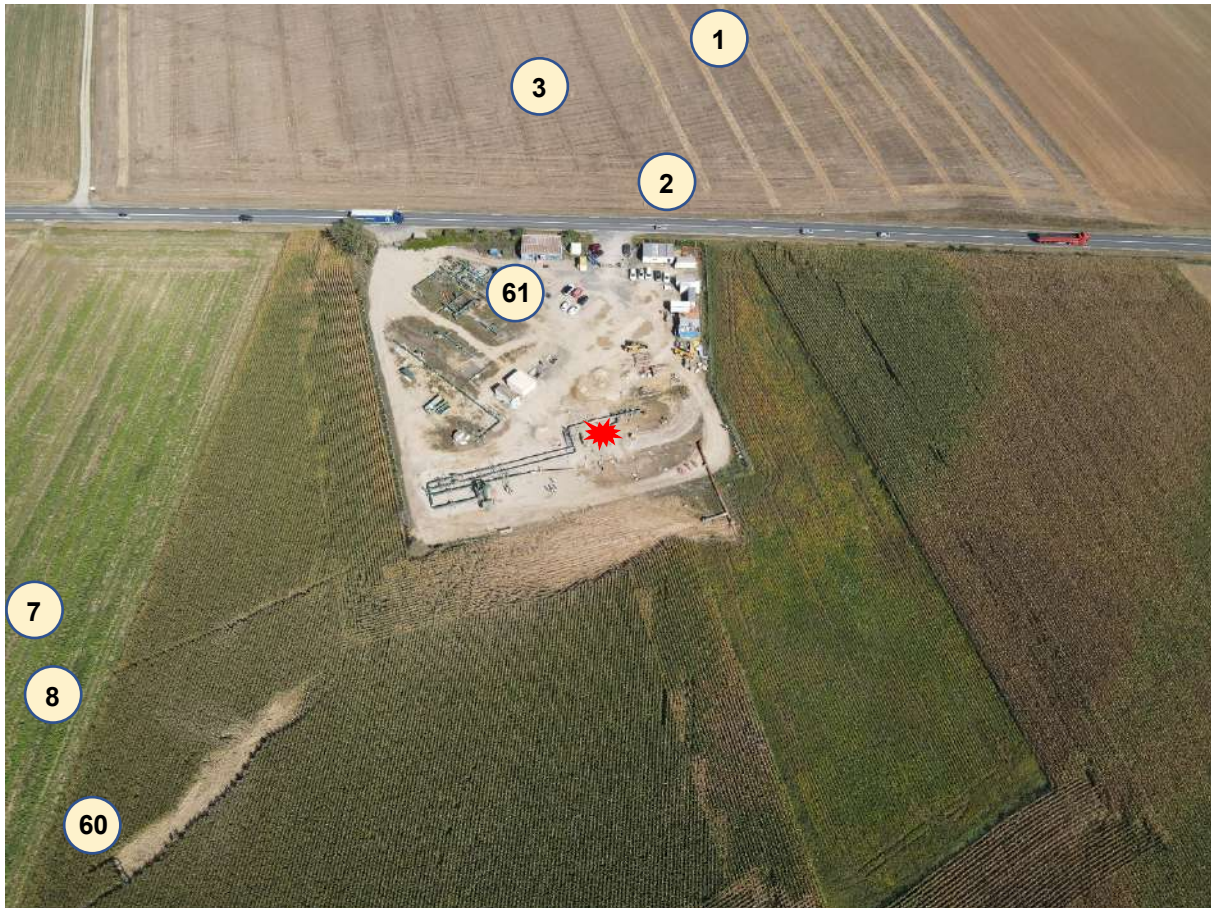
Numéro	Fragment	Origine	Masse (kg)	Distance de projection (m)
61	 	Morceau de la lyre DN600, (longueur 3 m), entre les points de rupture n°2 et 3	1850	54

60	 	Sortie de la lyre entre les points de rupture n°1 et 2	3000	145
1	 	Morceau de la lyre	~100	197
2	 	Morceau de la lyre	~150	100
3	 	Morceau de la lyre	~150	170
7	 	Morceau de la lyre	~200	297
8	 	Culasse de la gare	300	225

Figure 9 : Localisation des fragments figurant dans le tableau 1

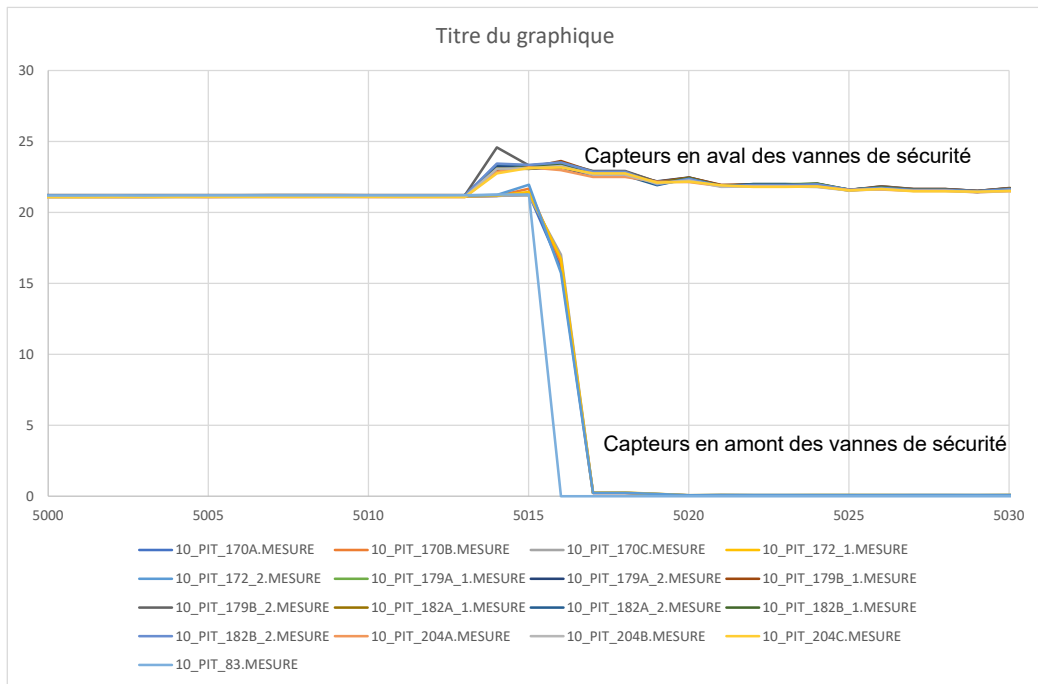
L'enregistrement des sondes de pression est représenté à la Figure 10. Avant l'explosion, tous les capteurs indiquent une pression de 21 bar abs dans l'installation. Le pic de pression d'explosion est détecté par les capteurs, mais ceux-ci n'ont pas la résolution suffisante pour mesurer la pression maximale engendrée par l'explosion. Les capteurs situés en aval des vannes de sécurité réagissent avant les capteurs situés en amont. Les capteurs situés en amont montrent une décharge très rapide de la pression d'explosion à travers les brèches situées au niveau de la lyre, au contraire des capteurs situés en aval qui enregistre une décharge lente. Une décharge aussi lente ne peut pas s'expliquer par la seule perte de charge induite par les by-pass. Ceux-ci ont été partiellement refermés par l'explosion.

Figure 10 : Enregistrements de pression (fréquence d'acquisition 1 Hz)

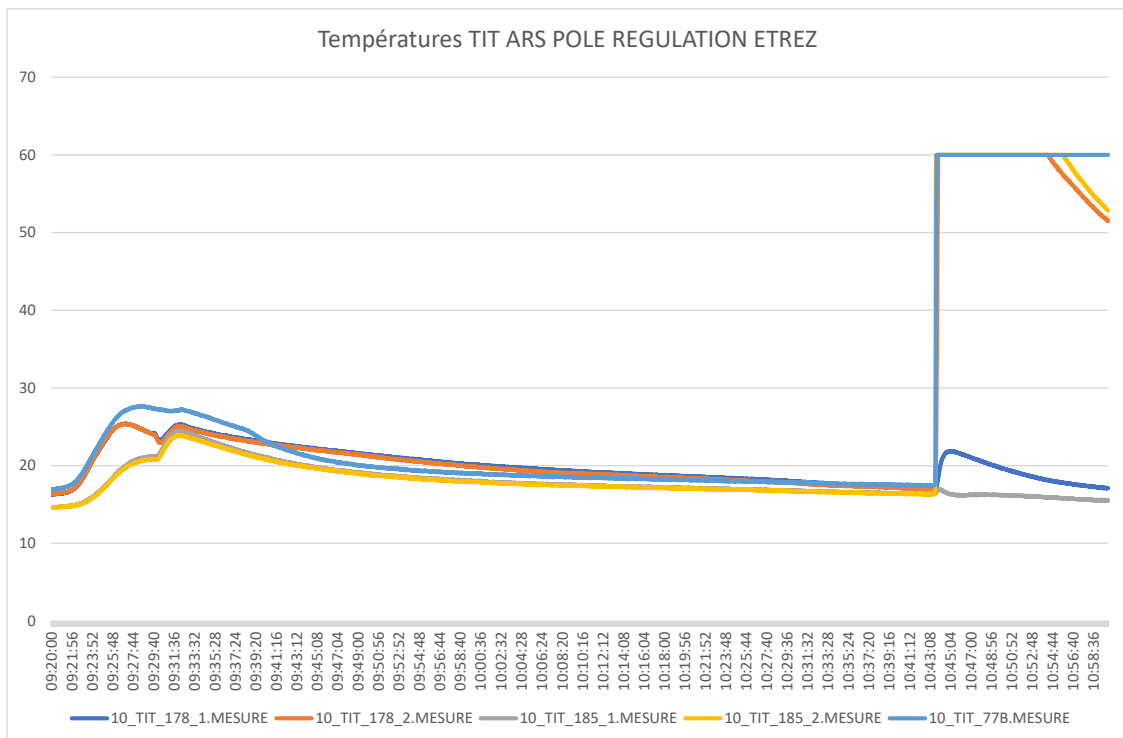
L'enregistrement des sondes de température est représenté sur la Figure 11. Toutes les valeurs de température atteignent la valeur de saturation des capteurs (60°C) au moment de l'explosion, à l'exception des capteurs TIT178-1 et TIT185-1 situés sur la rampe de régulation n°1 en aval de la vanne de sécurité. Cela suggère que la flamme ne s'est pas propagée jusqu'à ces capteurs, soit parce qu'il n'y avait pas d'atmosphère explosive dans la rampe n°1, soit parce que la flamme, venant de l'amont, s'est éteinte au passage du bypass de la rampe n°1.

Figure 11 : Enregistrement de température sur les rampes de régulation

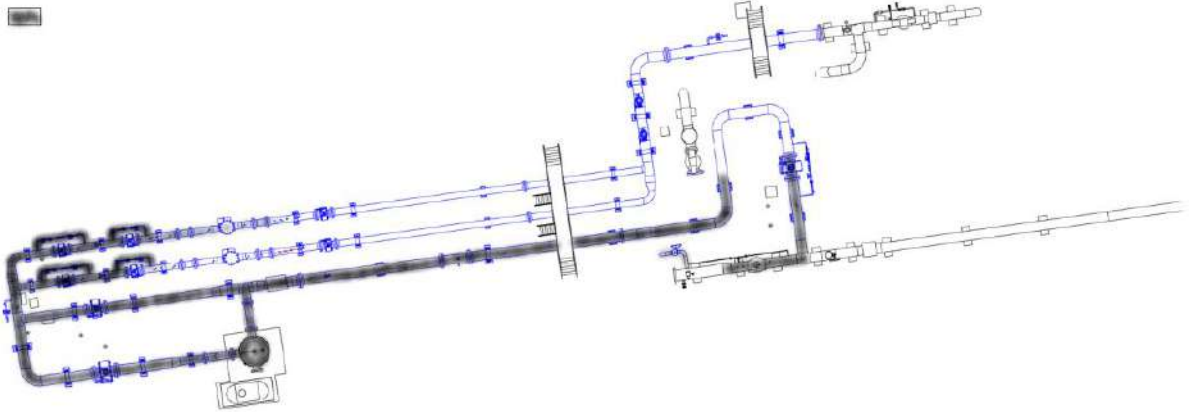
Des traces de suies ont été retrouvés dans les canalisations, depuis la lyre jusqu'aux vannes de sécurité, ainsi que dans la dérivation du filtre. Des traces plus légères sont également visibles dans la rampe 2 au-delà de la vanne de sécurité.

Figure 12 : Localisation des traces de suie

La présence des suies pourrait être due à la combustion d'huiles ou d'hydrocarbures autres que le gaz naturel, mais elle peut aussi s'expliquer par la combustion du gaz naturel. En effet, dans des conditions normales (flamme de diffusion, conditions atmosphériques), la combustion du méthane produit normalement peu de suies. Mais dans les conditions de l'accident (mélange inflammable couvrant tout le domaine d'inflammabilité, avec notamment une LSE beaucoup plus élevée sous 21 bar, donc beaucoup de mélange riche), les schémas cinétiques sont a priori différents et peuvent causer la formation de molécules plus complexes avec des liaisons C-C (éthylène, acétylène par exemple) dont la combustion produit davantage de suies.

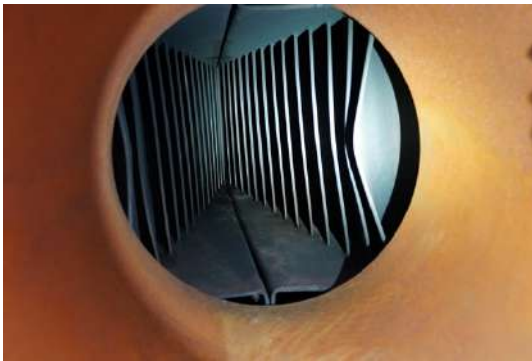
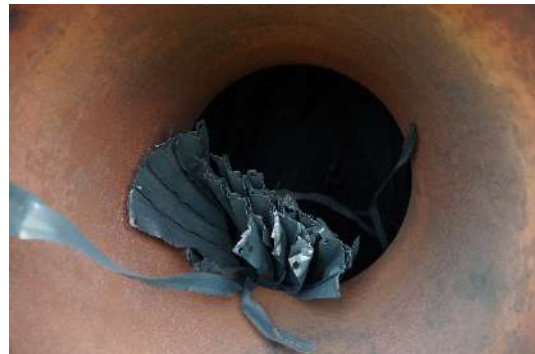
L'examen du filtre a révélé beaucoup de dégâts à l'intérieur. Dans la partie basse les tôles ont été tordues. Dans la partie haute, les lamelles de filtration ont été éjectées. Plusieurs d'entre-elles ont été retrouvées dans les canalisations, et quelques-unes ont même été retrouvées à plusieurs dizaines de mètres à l'extérieur.

Figure 13 : Photos du filtre. En haut vue extérieure, en bas à gauche intérieur de la partie basse, vue à travers la canalisation d'entrée ; en bas à droite intérieur de la partie haute, vue de la canalisation de sortie

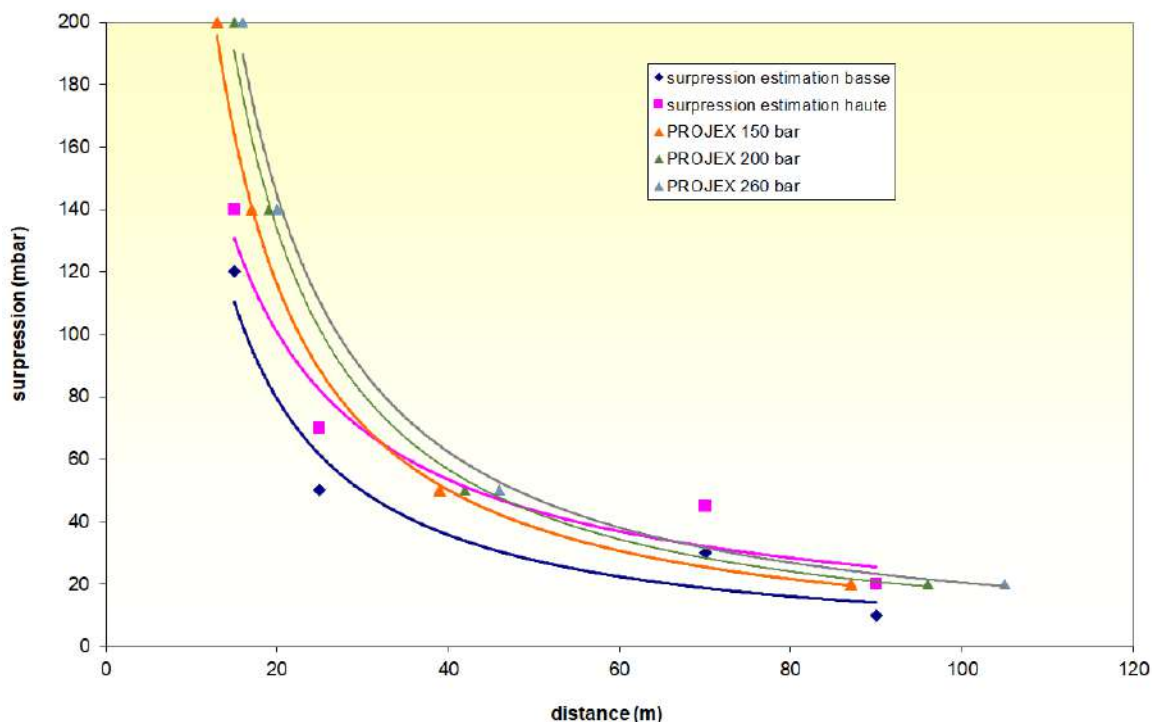
La méthode est peu précise, car elle n'est basée que sur les 4 points d'estimation de pression présentés au §2.4.2. Il semble cependant que la pression d'éclatement serait de l'ordre de 150 à 200 bar au maximum, donc inférieure à la pression de résistance en statique de la canalisation.

Figure 14 : Comparaison des effets de pression estimés d'après le relevé de dégâts, et des pressions calculées pour différentes hypothèses de pression d'éclatement

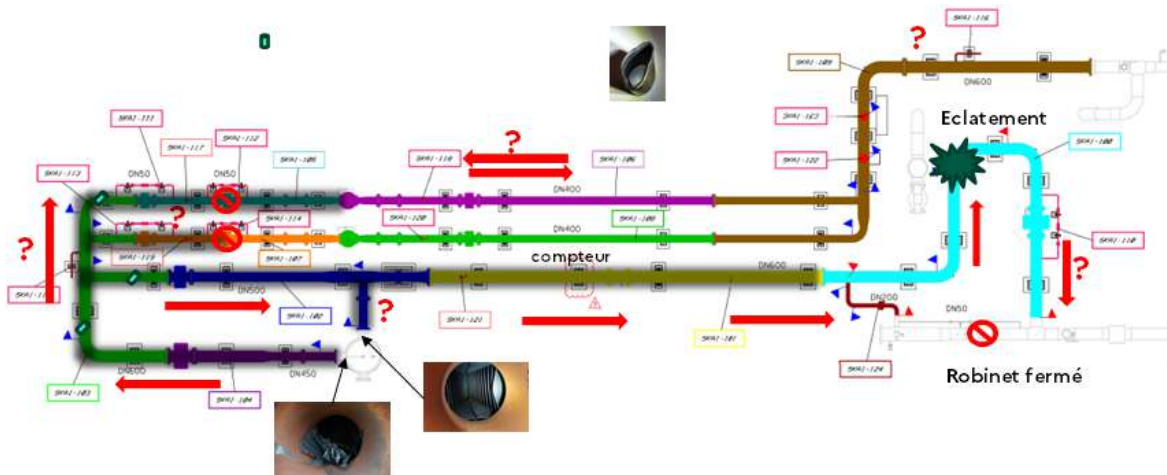
De petites pièces métalliques cylindriques (diamètre 1 cm, longueur 2 cm), identifiées comme des entretoises provenant de la partie haute du filtre, ont été retrouvées dans la partie la plus à l'Ouest du pôle de régulation, ce qui semble indiquer un sens de propagation du filtre vers les rampes de régulation.

En revanche, il n'est pas possible de déterminer si l'explosion s'est propagée dans la rampe n°2 et si oui, dans quel sens. De même, s'il semble certain que l'explosion soit passée par le filtre, il n'est pas possible de déterminer dans quel sens elle s'est propagée dans la canalisation d'entrée du filtre.

Figure 16 : Sens possibles de propagation de l'explosion

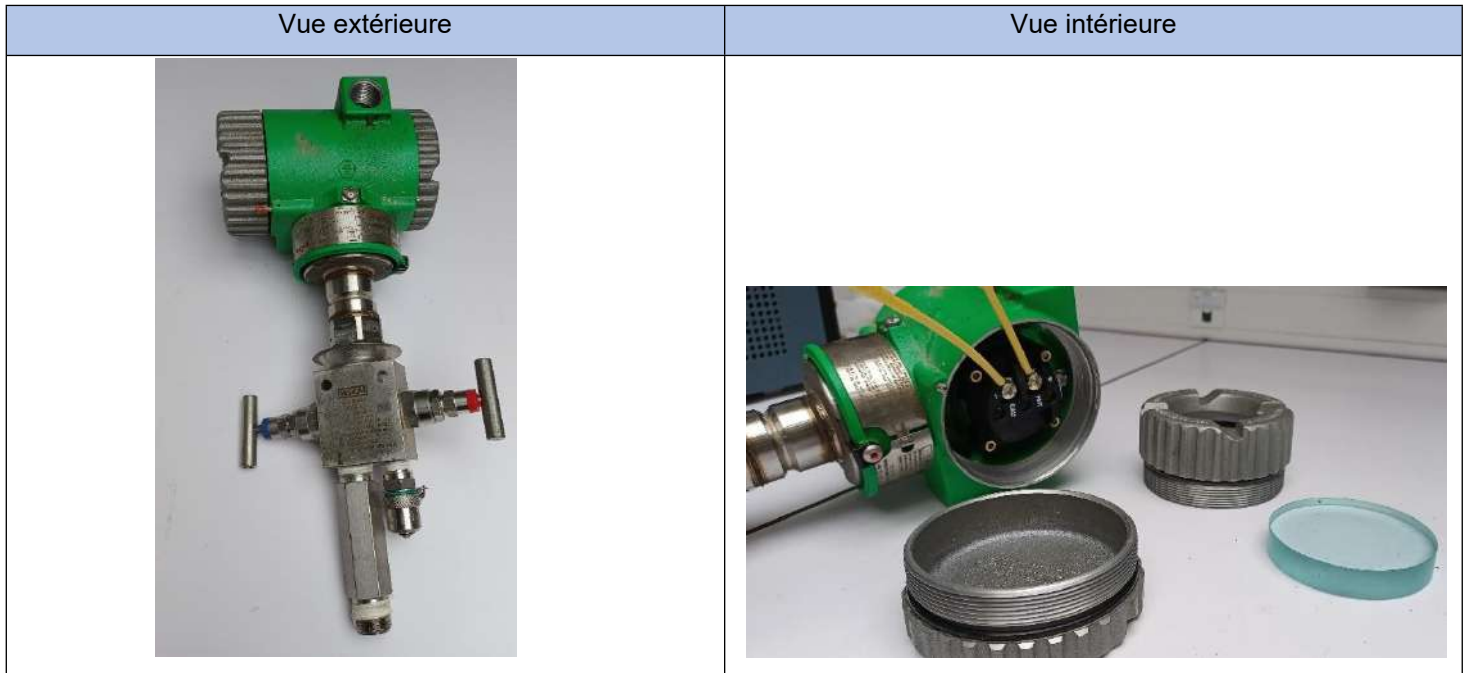
Date	TRANSMETTEUR DE PRESSION	TAG
07.04.2022		10-PIT-172-1

Inspection
<p>Positif :</p> <ul style="list-style-type: none"> - Aucune rayure sur les filets des capots - Equipement fonctionnel - Aucune marque sur le verre - Aucune trace d'inflammation / d'explosion dans la tête - Bonne intégrité du matériel - Pas de trace de suie dans le manifold <p>Négatif :</p> <ul style="list-style-type: none"> - Pas d'entrée de câble présente - Pas de câble de mise à la terre <p>Questions :</p> <ul style="list-style-type: none"> - Installation en ic ou en db - Suivi maintenance du matériel - Bouchon inclus dans la certification du matériel

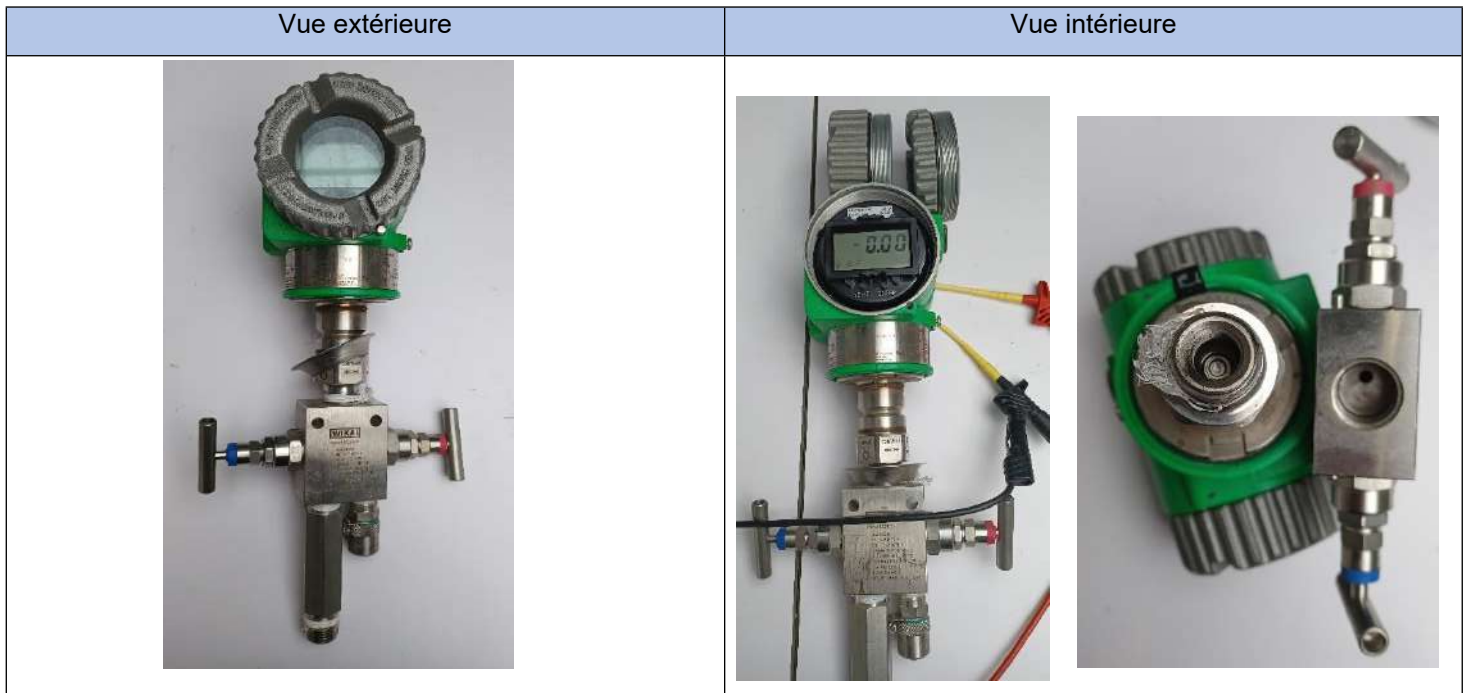
Date	TRANSMETTEUR DE PRESSION	TAG
07.04.2022		10-PIT-170B

Inspection
<p>Positif :</p> <ul style="list-style-type: none"> - Aucune rayure sur les filets des capots - Equipement fonctionnel - Aucune marque sur le verre - Aucune trace d'inflammation / d'explosion dans la tête - Bonne intégrité du matériel <p>Négatif :</p> <ul style="list-style-type: none"> - Pas d'entrée de câble présente - Pas de câble de mise à la terre - Présence de suie dans le manifold <p>Questions :</p> <ul style="list-style-type: none"> - Installation en ic ou en db - Suivi maintenance du matériel - Bouchon inclus dans la certification du matériel

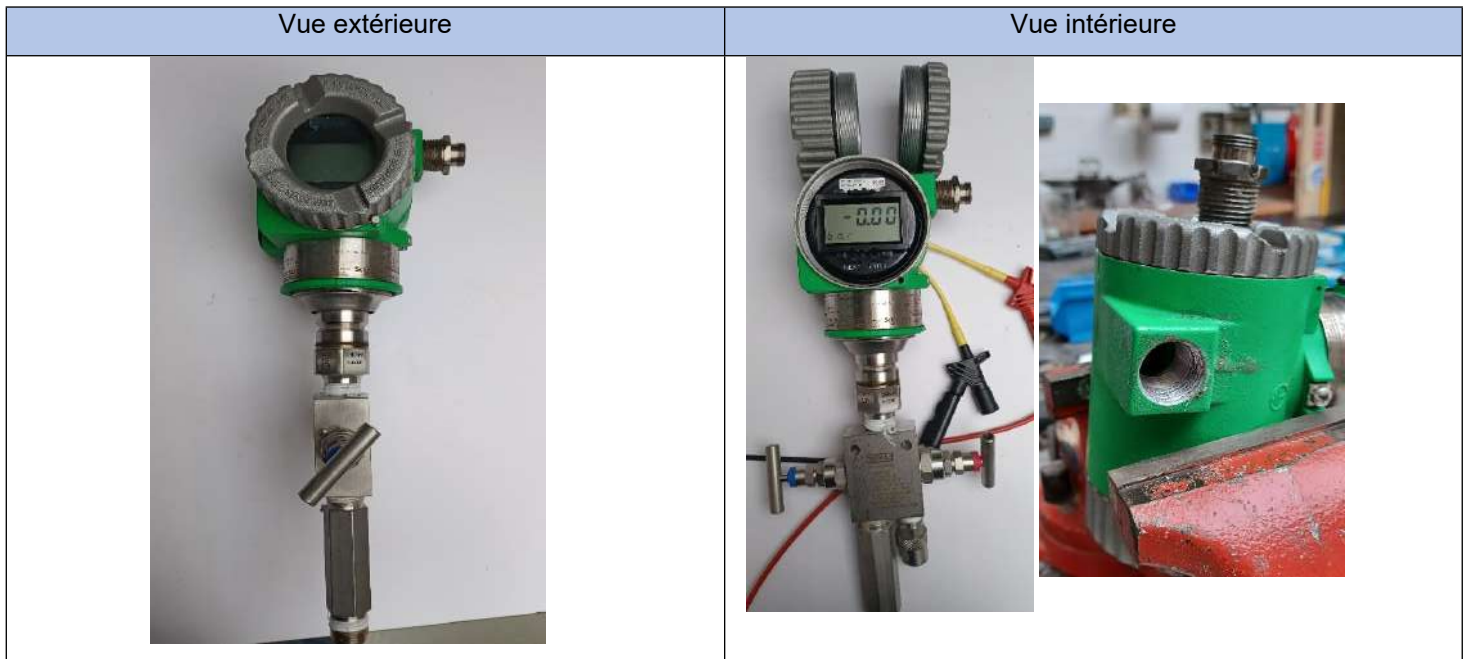
Date	TRANSMETTEUR DE PRESSION	TAG
07.04.2022		10-PIT-170C

Inspection
<p>Positif :</p> <ul style="list-style-type: none"> - Aucune rayure sur les filets des capots - Equipement fonctionnel - Aucune marque sur le verre - Aucune trace d'inflammation / d'explosion dans la tête - Bonne intégrité du matériel <p>Négatif :</p> <ul style="list-style-type: none"> - Présence d'une partie de l'entrée de câble (partie réduction). Entrée de câble supposée EATON ADE4F INERIS 12ATEX0032X. Lorsque le PE est desserré, les filets sont abimés du fait du serrage INOX sur aluminium. - Pas de câble de mise à la terre - Présence de suie dans le manifold <p>Questions :</p> <ul style="list-style-type: none"> - Installation en ic ou en db - Suivi maintenance du matériel - Bouchon inclus dans la certification du matériel - Sur les matériels arrivés sans PE il n'y a pas la dégradation INOX/ALU, PE différent installé ?

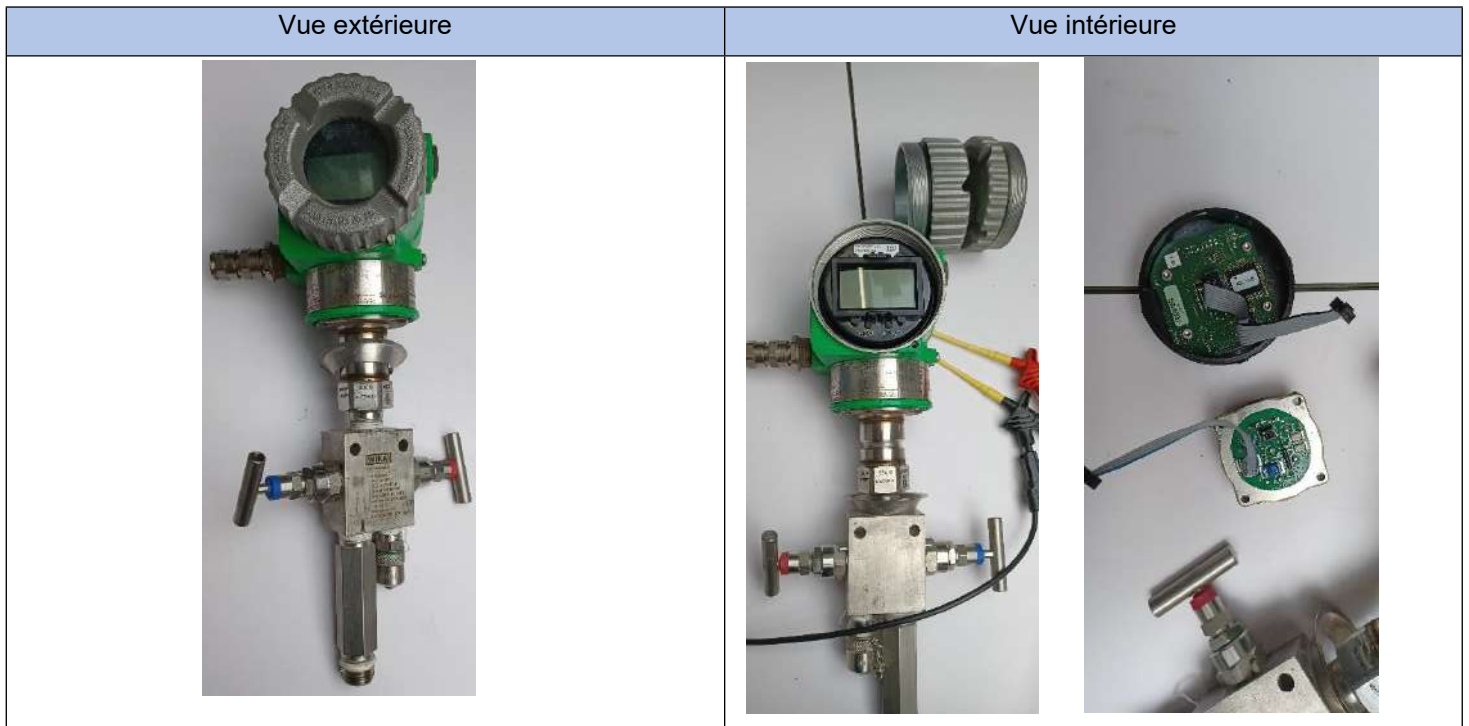
Date	TRANSMETTEUR DE PRESSION	TAG
07.04.2022		10-PIT-170A

Inspection
<p>Positif :</p> <ul style="list-style-type: none"> - Aucune rayure sur les filets des capots - Equipement fonctionnel - Aucune marque sur le verre - Aucune trace d'inflammation / d'explosion dans la tête - Bonne intégrité du matériel - Pas de présence de suie dans le manifold <p>Négatif :</p> <ul style="list-style-type: none"> - Pas de câble de mise à la terre <p>Questions :</p> <ul style="list-style-type: none"> - Installation en ic ou en db - Suivi maintenance du matériel - Bouchon inclus dans la certification du matériel

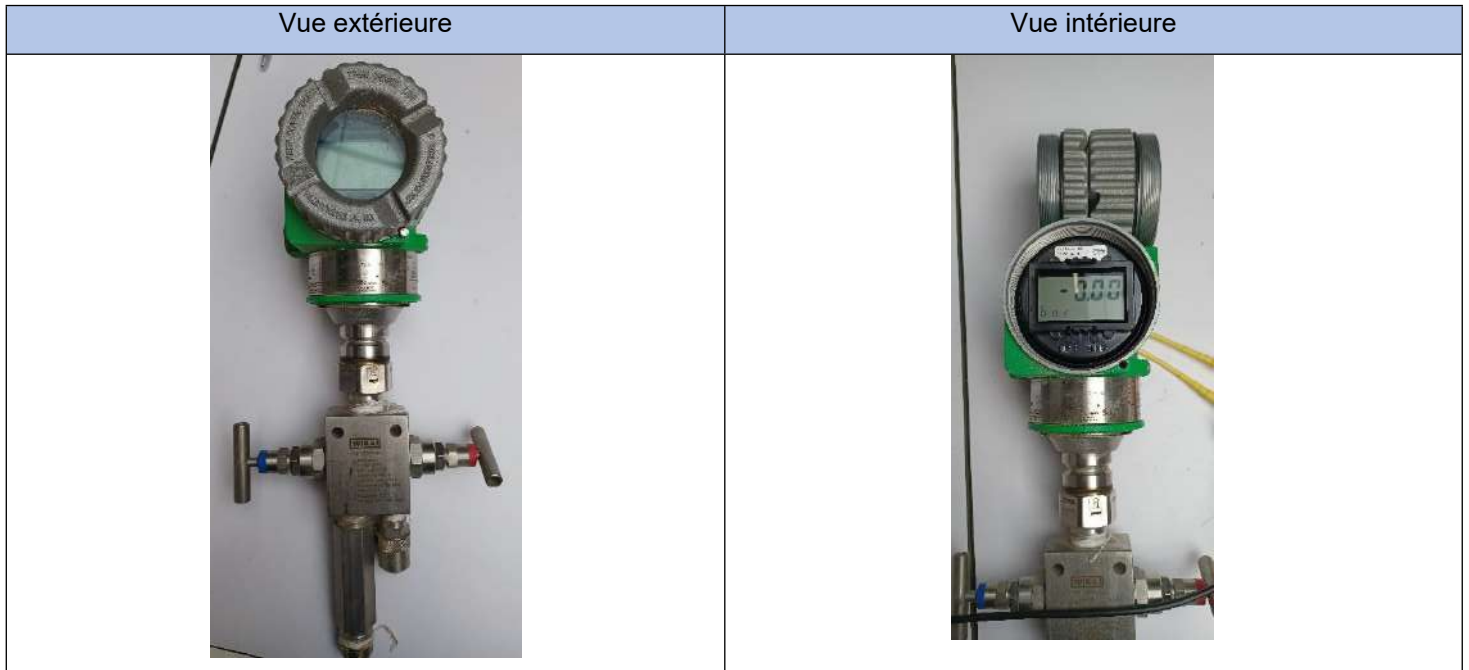
Date	TRANSMETTEUR DE PRESSION	TAG
07.04.2022		10-PIT-182A-1

Inspection
<p>Positif :</p> <ul style="list-style-type: none"> - Aucune rayure sur les filets des capots - Equipement fonctionnel - Aucune marque sur le verre - Aucune trace d'inflammation / d'explosion dans la tête - Bonne intégrité du matériel - Pas de présence de suie dans le manifold <p>Négatif :</p> <ul style="list-style-type: none"> - Pas d'entrée de câble présente - Pas de câble de mise à la terre <p>Questions :</p> <ul style="list-style-type: none"> - Installation en ic ou en db - Suivi maintenance du matériel - Bouchon inclus dans la certification du matériel

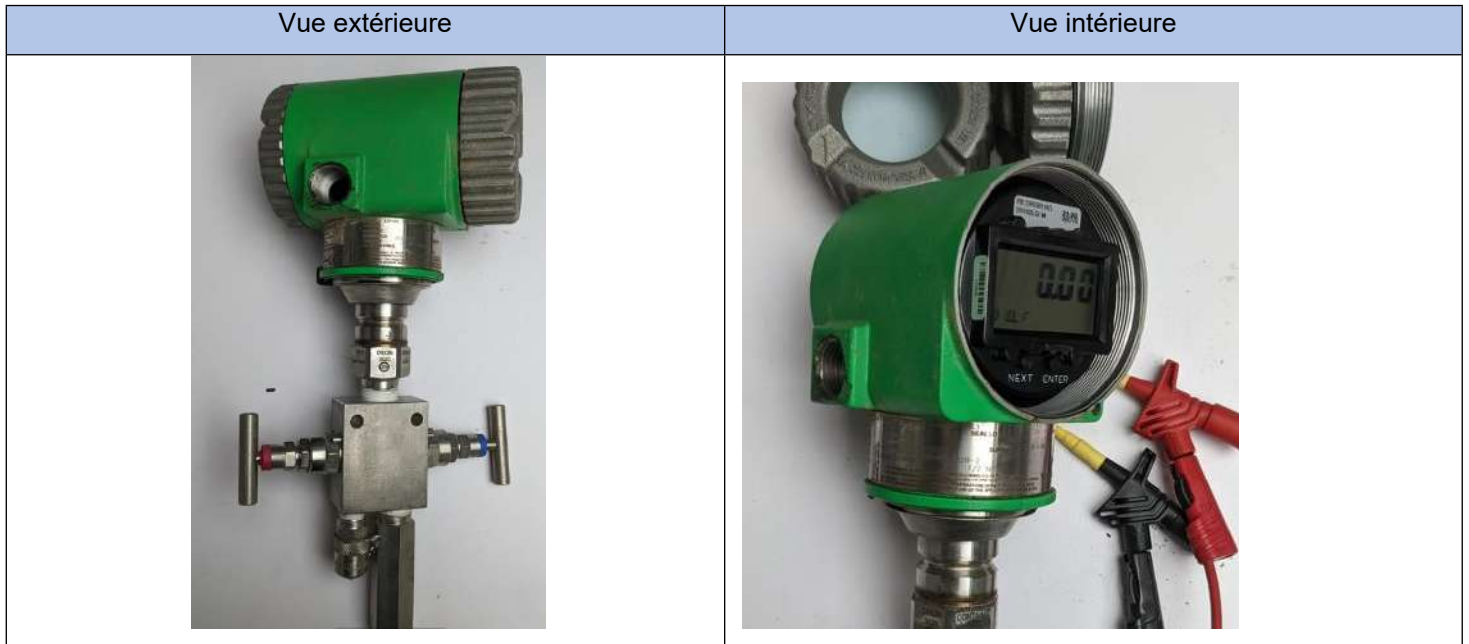
Date		TAG
12.04.2022	TRANSMETTEUR DE PRESSION	10-PIT-182B-2

Inspection
<p>Positif :</p> <ul style="list-style-type: none"> - Aucune rayure sur les filets des capots - Equipement fonctionnel - Aucune marque sur le verre - Aucune trace d'inflammation / d'explosion dans la tête - Bonne intégrité du matériel - Pas de présence de suie dans le manifold <p>Négatif :</p> <ul style="list-style-type: none"> - Pas d'entrée de câble présente - Pas de câble de mise à la terre <p>Questions :</p> <ul style="list-style-type: none"> - Installation en ic ou en db - Suivi maintenance du matériel - Bouchon inclus dans la certification du matériel

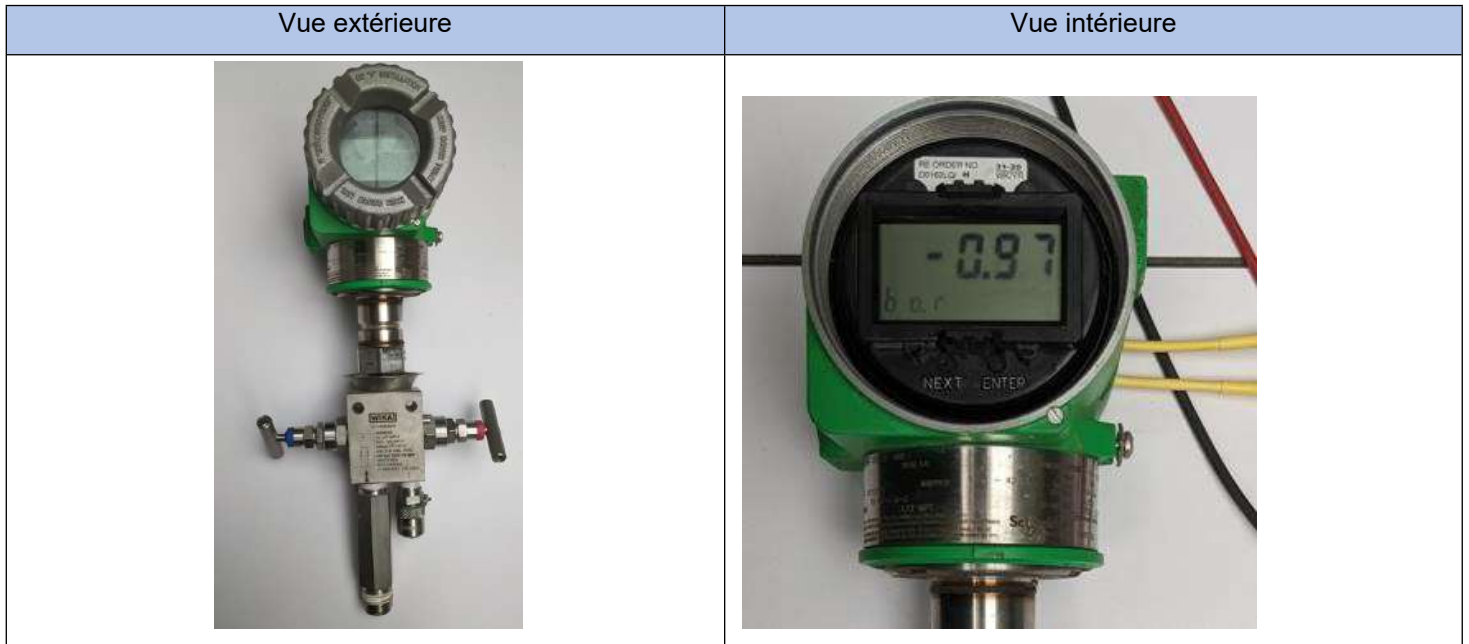
Date		TAG
12.04.2022	TRANSMETTEUR DE PRESSION	10-PIT-172-2

Inspection
<p>Positif :</p> <ul style="list-style-type: none"> - Aucune rayure sur les filets des capots - Equipement fonctionnel - Aucune trace d'inflammation / d'explosion dans la tête - Bonne intégrité du matériel - Pas de présence de suie dans le manifold <p>Négatif :</p> <ul style="list-style-type: none"> - Verre abimé - Pas d'entrée de câble présente - Pas de câble de mise à la terre <p>Questions :</p> <ul style="list-style-type: none"> - Installation en ic ou en db - Suivi maintenance du matériel - Bouchon inclus dans la certification du matériel

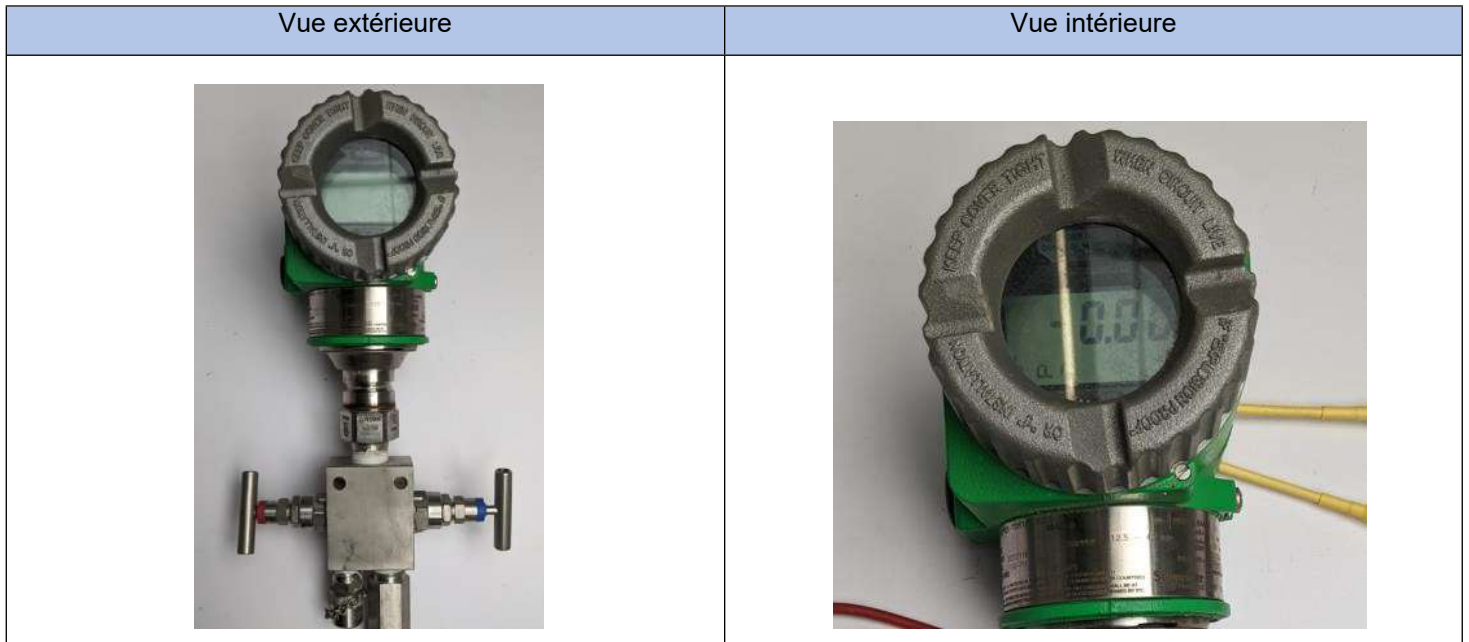
Date	TRANSMETTEUR DE PRESSION	TAG
12.04.2022		10-PIT-182A-2

Inspection
<p>Positif :</p> <ul style="list-style-type: none"> - Aucune rayure sur les filets des capots - Equipement fonctionnel - Aucune marque sur le verre - Aucune trace d'inflammation / d'explosion dans la tête - Bonne intégrité du matériel - Pas de présence de suie dans le manifold <p>Négatif :</p> <ul style="list-style-type: none"> - Pas d'entrée de câble présente - Pas de câble de mise à la terre <p>Questions :</p> <ul style="list-style-type: none"> - Installation en ic ou en db - Suivi maintenance du matériel - Bouchon inclus dans la certification du matériel
