Rapport d'enquête

Sur l'explosion au sein de la station
d'interconnexion exploitée par
GRTgaz située à Ars-sur-Formans (01)
le 20/09/2021

Titre du document : Rapport d'enquête sur l'explosion survenue le 20 septembre 2021 sur la station d'interconnexion exploitée par GRTgaz et située à Ars-sur-Formans (01).

N° : MTE-BEARI-2024-02

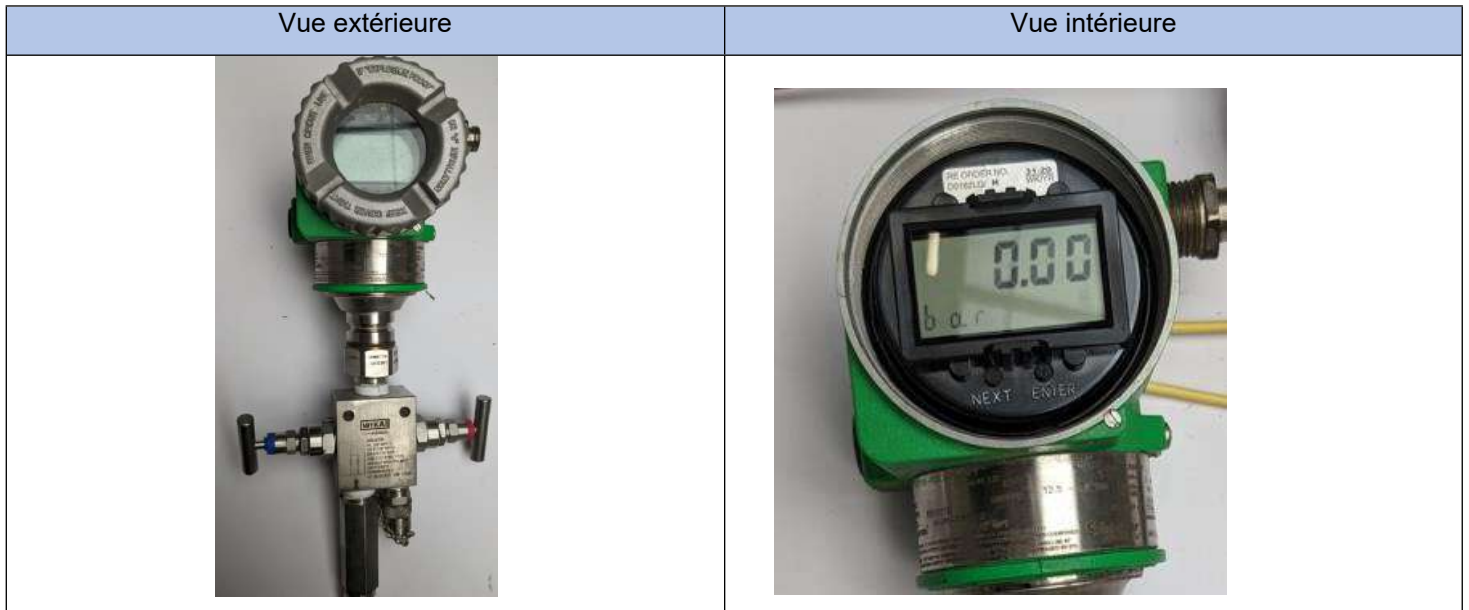
Date	TRANSMETTEUR DE PRESSION	TAG
12.04.2022		10-PIT-179B-2

Inspection
<p>Positif :</p> <ul style="list-style-type: none"> - Aucune rayure sur les filets des capots - Equipement fonctionnel - Aucune marque sur le verre - Aucune trace d'inflammation / d'explosion dans la tête - Bonne intégrité du matériel - Pas de présence de suie dans le manifold <p>Négatif :</p> <ul style="list-style-type: none"> - Présence d'une partie de l'entrée de câble (partie réduction). Entrée de câble supposée EATON ADE4F INERIS 12ATEX0032X. Lorsque le PE est desserré, les filets sont abimés du fait du serrage INOX sur aluminium. - Pas de câble de mise à la terre <p>Questions :</p> <ul style="list-style-type: none"> - Installation en ic ou en db - Suivi maintenance du matériel - Bouchon inclus dans la certification du matériel

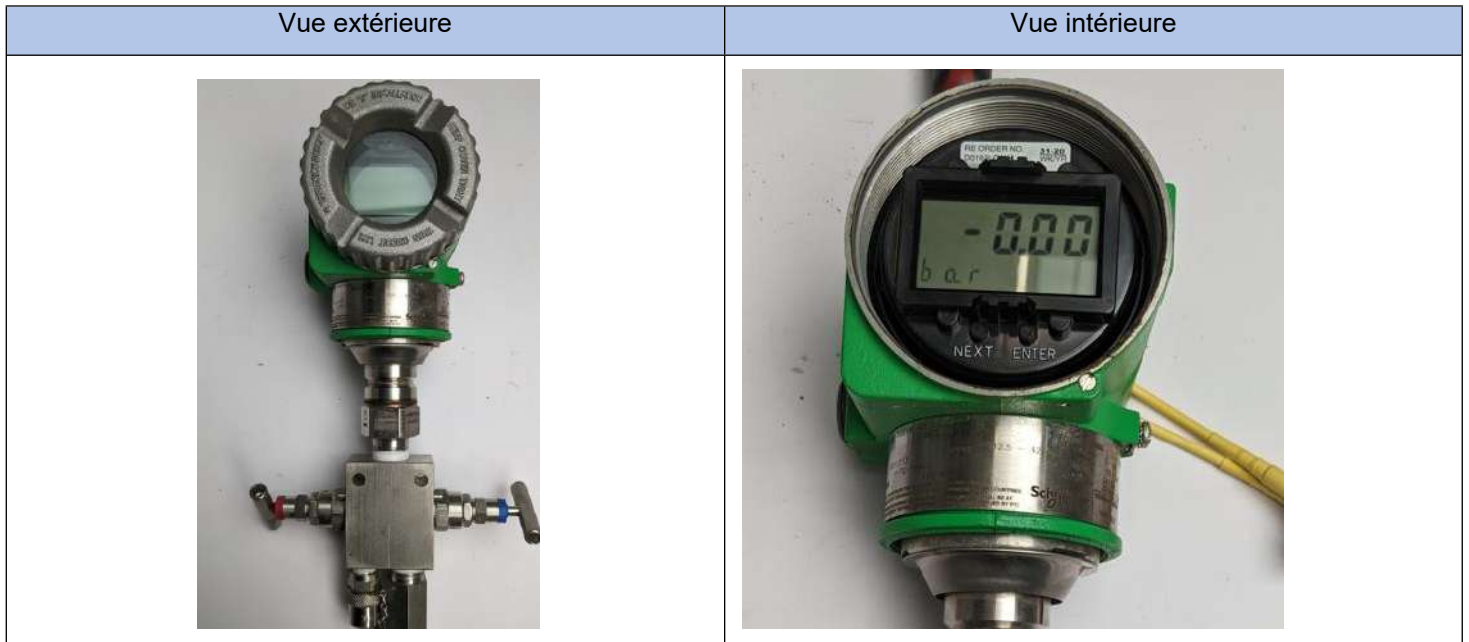
Date	TRANSMETTEUR DE PRESSION	TAG
12.04.2022		10-PIT-179A-2

Inspection
<p>Positif :</p> <ul style="list-style-type: none"> - Aucune rayure sur les filets des capots - Equipement fonctionnel - Aucune trace d'inflammation / d'explosion dans la tête - Bonne intégrité du matériel - Pas de présence de suie dans le manifold <p>Négatif :</p> <ul style="list-style-type: none"> - Verre abimé - Pas d'entrée de câble présente - Pas de câble de mise à la terre <p>Questions :</p> <ul style="list-style-type: none"> - Installation en ic ou en db - Suivi maintenance du matériel - Bouchon inclus dans la certification du matériel

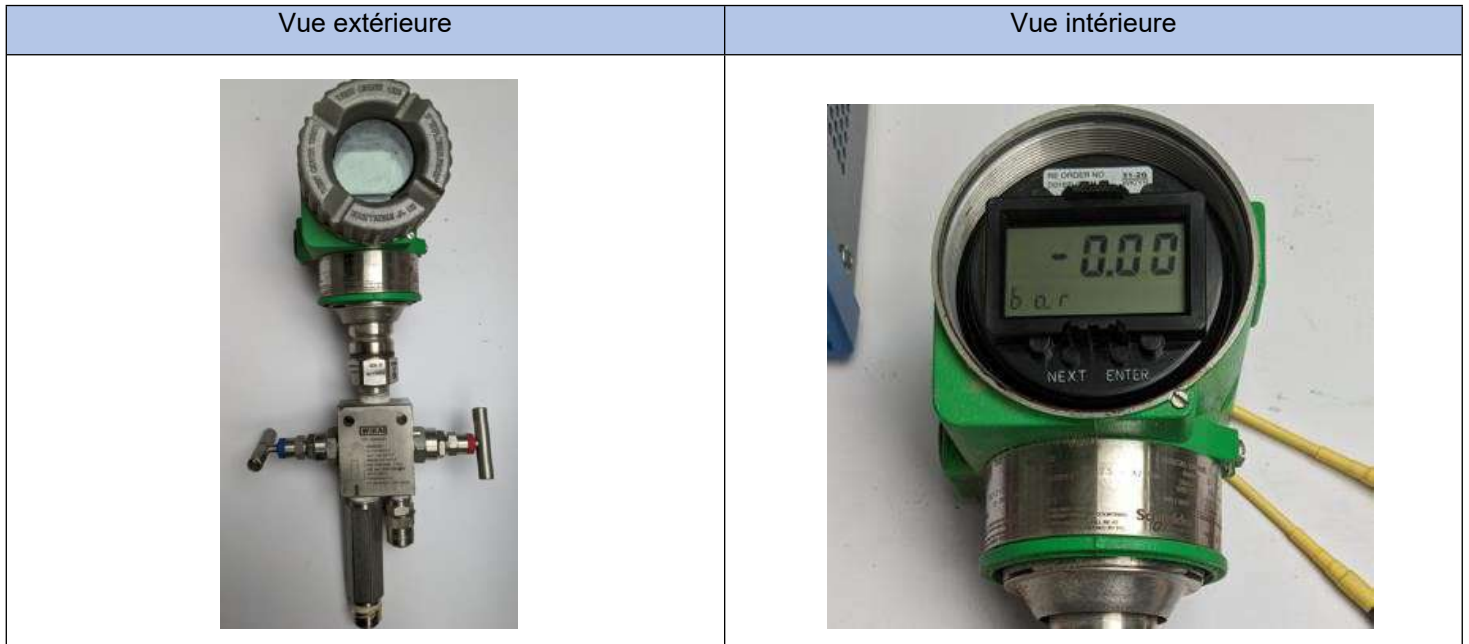
Date	TRANSMETTEUR DE PRESSION	TAG
12.04.2022		10-PIT-179A-1

Inspection
<p>Positif :</p> <ul style="list-style-type: none"> - Aucune rayure sur les filets des capots - Equipement fonctionnel - Aucune marque sur le verre - Aucune trace d'inflammation / d'explosion dans la tête - Bonne intégrité du matériel - Pas de présence de suie dans le manifold <p>Négatif :</p> <ul style="list-style-type: none"> - Pas d'entrée de câble présente. Filet partiellement arraché / dégradé (inox/alu ?) - Pas de câble de mise à la terre <p>Questions :</p> <ul style="list-style-type: none"> - Installation en ic ou en db - Suivi maintenance du matériel - Bouchon inclus dans la certification du matériel

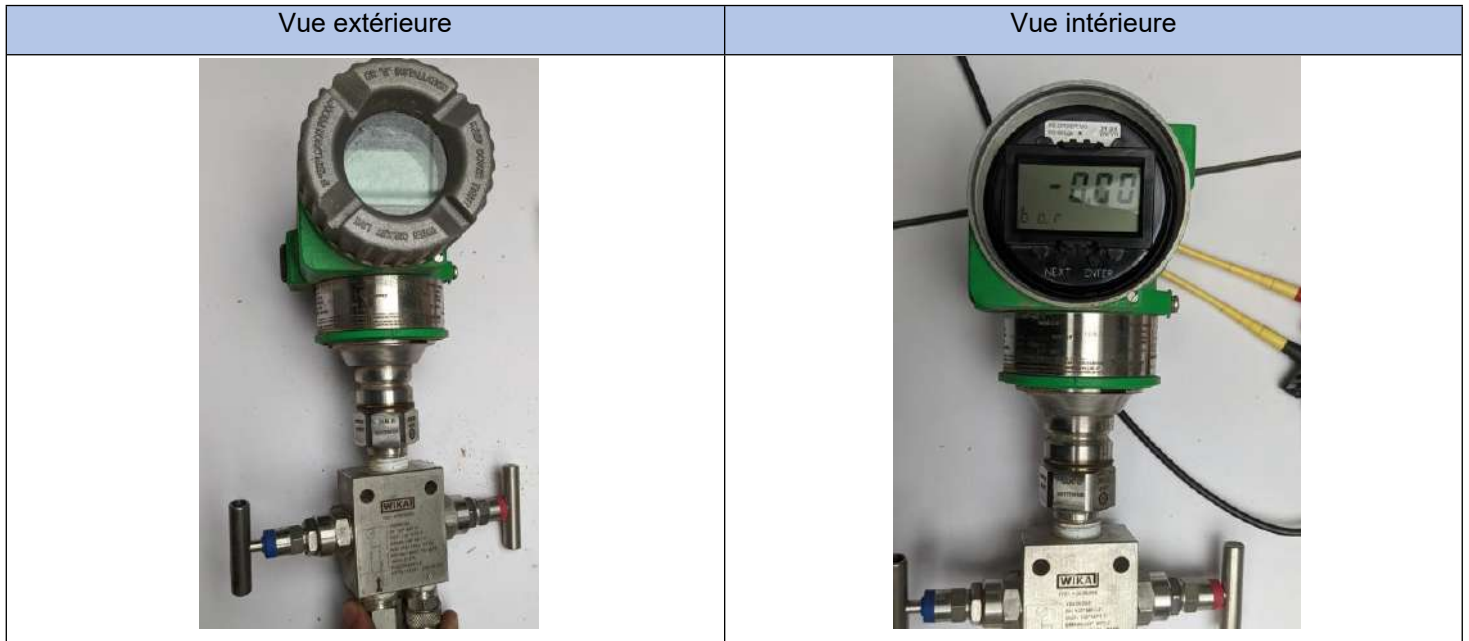
Date	TRANSMETTEUR DE PRESSION	TAG
12.04.2022		10-PIT-179B-1

Inspection
<p>Positif :</p> <ul style="list-style-type: none"> - Aucune rayure sur les filets des capots - Equipement fonctionnel - Aucune marque sur le verre - Aucune trace d'inflammation / d'explosion dans la tête - Bonne intégrité du matériel - Pas de présence de suie dans le manifold <p>Négatif :</p> <ul style="list-style-type: none"> - Pas d'entrée de câble présente. Filet partiellement arraché / dégradé (inox/alu ?) - Pas de câble de mise à la terre <p>Questions :</p> <ul style="list-style-type: none"> - Installation en ic ou en db - Suivi maintenance du matériel - Bouchon inclus dans la certification du matériel

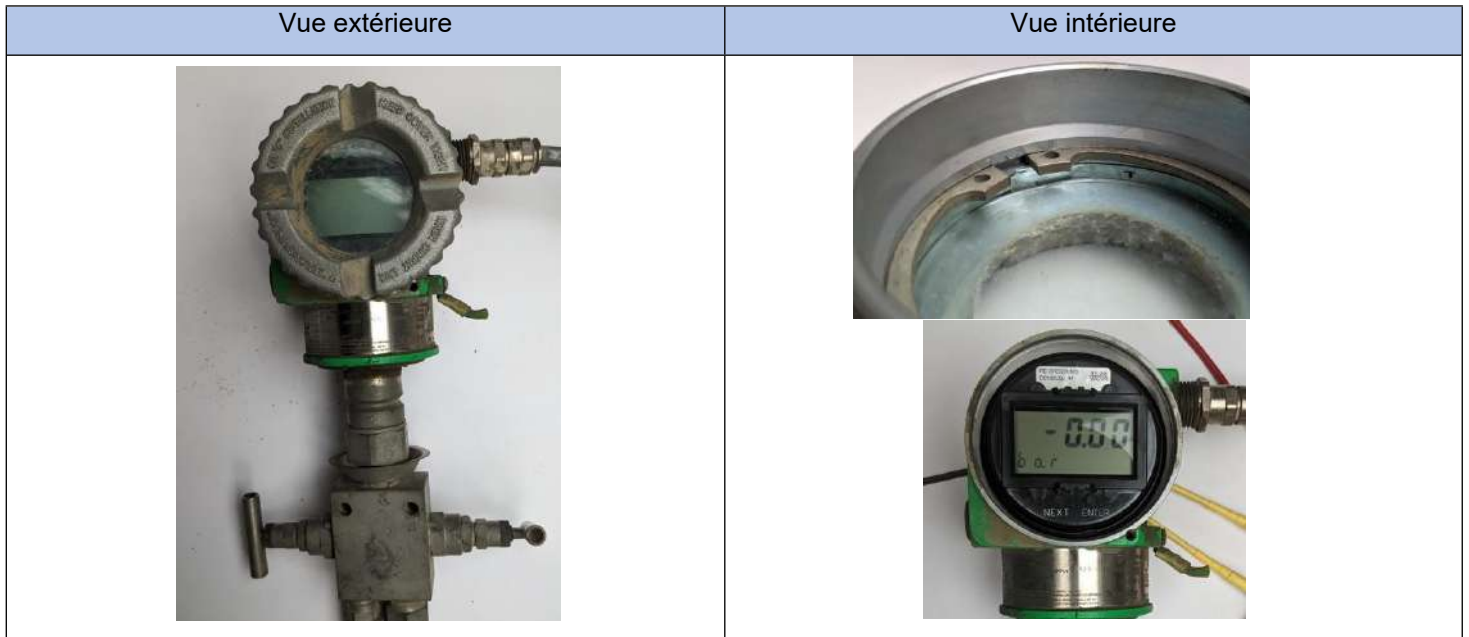
Date	TRANSMETTEUR DE PRESSION	TAG
12.04.2022		10-PIT-204C

Inspection
<p>Positif :</p> <ul style="list-style-type: none"> - Equipement fonctionnel - Aucune trace d'inflammation / d'explosion dans la tête - Pas de présence de suie dans le manifold - Cable de mise à la terre - Le démontage du PE ne laisse pas de trace sur les filets du corps. Bon graissage ? - Cable + PE correctement monté <p>Négatif :</p> <ul style="list-style-type: none"> - Pas de vis anti rotation - Verre abimé - Présence d'impacts sur enveloppe extérieure - Montage difficile capot arrière. Marque d'impact sur filetage depuis l'extérieur <p>Questions :</p> <ul style="list-style-type: none"> - Installation en ic ou en db - Suivi maintenance du matériel - Bouchon inclus dans la certification du matériel

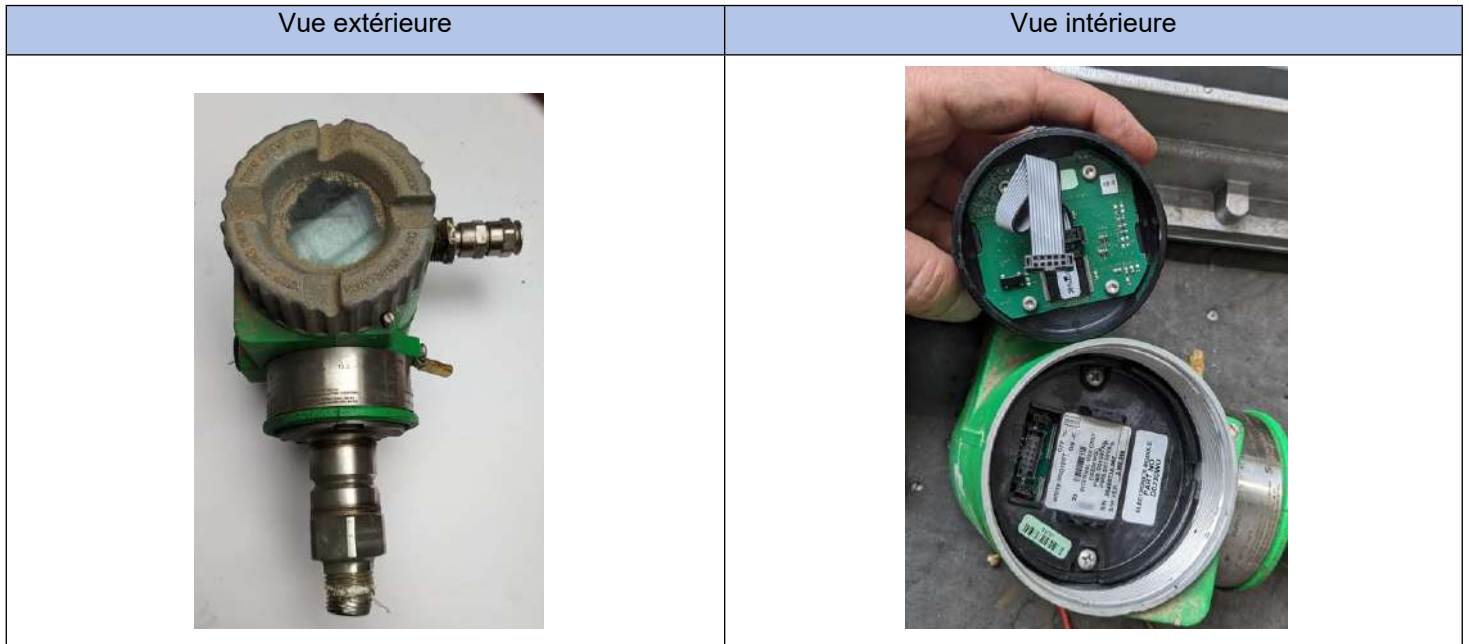
Date	TRANSMETTEUR DE PRESSION	TAG
12.04.2022		10-PIT-83

Inspection
<p>Positif :</p> <ul style="list-style-type: none"> - Aucune rayure sur les filets des capots - Aucune trace d'inflammation / d'explosion dans la tête - Pas de présence de suie dans le manifold - Cable de mise à la terre - Cable + PE correctement monté <p>Négatif :</p> <ul style="list-style-type: none"> - Equipement non fonctionnel. Démontage des cartes électroniques faites, pas de composant grillé - Présence d'impacts sur enveloppe extérieure - Manifold non présent car cassé <p>Questions :</p> <ul style="list-style-type: none"> - Installation en ic ou en db - Suivi maintenance du matériel - Bouchon inclus dans la certification du matériel

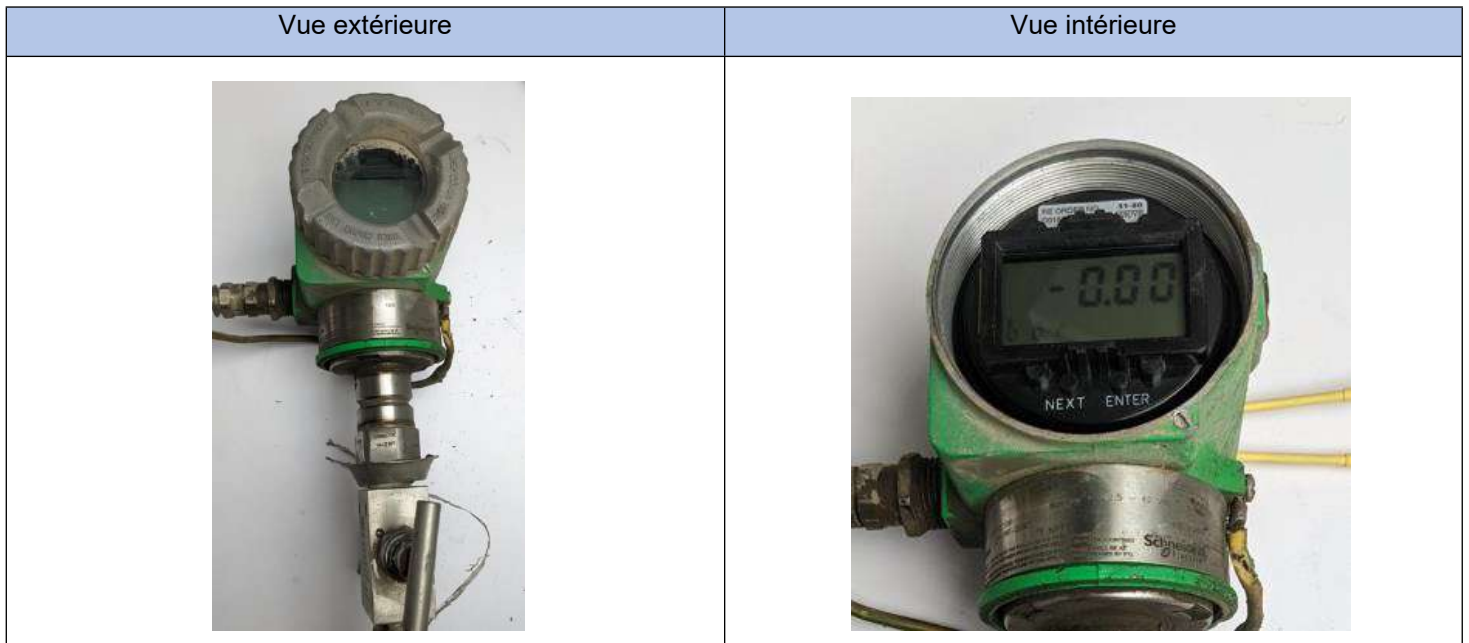
Date	TRANSMETTEUR DE PRESSION	TAG
12.04.2022		10-PIT-204B

Inspection
<p>Positif :</p> <ul style="list-style-type: none"> - Equipement fonctionnel - Aucune marque sur le verre - Aucune trace d'inflammation / d'explosion dans la tête - Pas de présence de suie dans le manifold - Cable de mise à la terre - Cable + PE correctement monté <p>Négatif :</p> <ul style="list-style-type: none"> - Présence d'impacts sur enveloppe extérieure - Montage difficile capot avant. Marque d'impact sur filetage depuis l'extérieur - Impact sur filetage du capot arrière lié à la déformation du capot <p>Questions :</p> <ul style="list-style-type: none"> - Installation en ic ou en db - Suivi maintenance du matériel - Bouchon inclus dans la certification du matériel

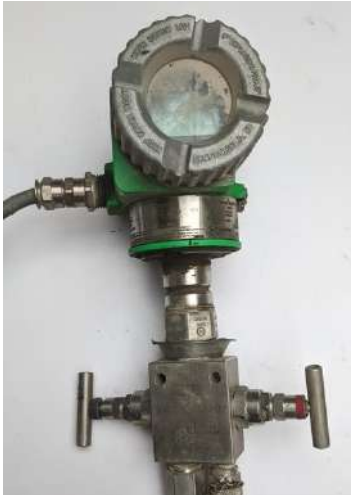
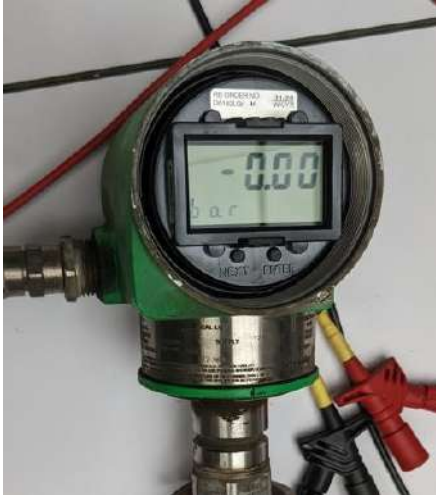
Date	TRANSMETTEUR DE PRESSION	TAG
12.04.2022		10-PIT-204A

Inspection
<p>Positif :</p> <ul style="list-style-type: none"> - Aucune rayure sur les filets des capots - Equipement fonctionnel - Aucune marque sur le verre - Aucune trace d'inflammation / d'explosion dans la tête - Pas de présence de suie dans le manifold - Cable de mise à la terre - Cable + PE correctement monté <p>Questions :</p> <ul style="list-style-type: none"> - Installation en ic ou en db - Suivi maintenance du matériel - Bouchon inclus dans la certification du matériel

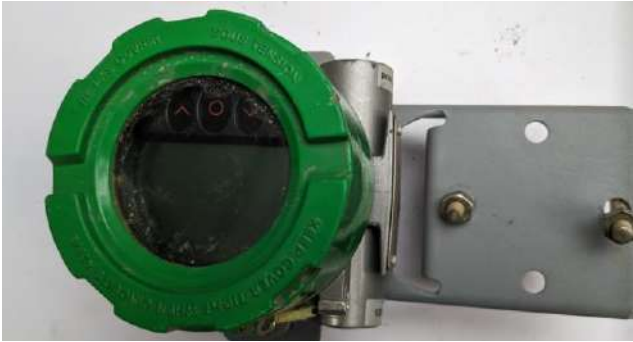
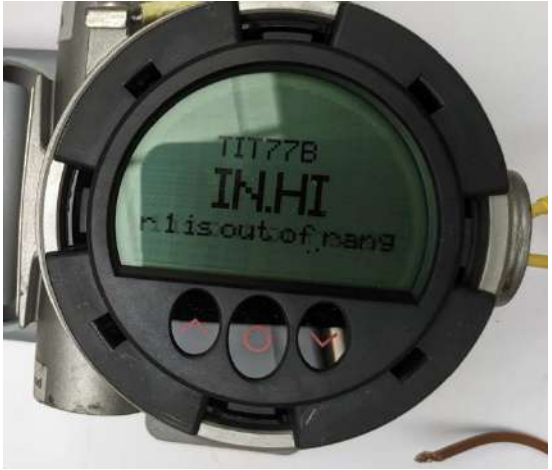
Date	TRANSMETTEUR DE TEMPERATURE	TAG
12.04.2022		10-TIT-77B

Inspection
<p>Positif :</p> <ul style="list-style-type: none"> - Aucune rayure sur les filets des capots - Equipement fonctionnel - Aucune marque sur le verre - Aucune trace d'inflammation / d'explosion dans la tête <p>Négatif :</p> <ul style="list-style-type: none"> - Pas d'entrée de câble présente - Pas de câble de mise à la terre <p>Questions :</p> <ul style="list-style-type: none"> - Suivi maintenance du matériel - Bouchon inclus dans la certification du matériel

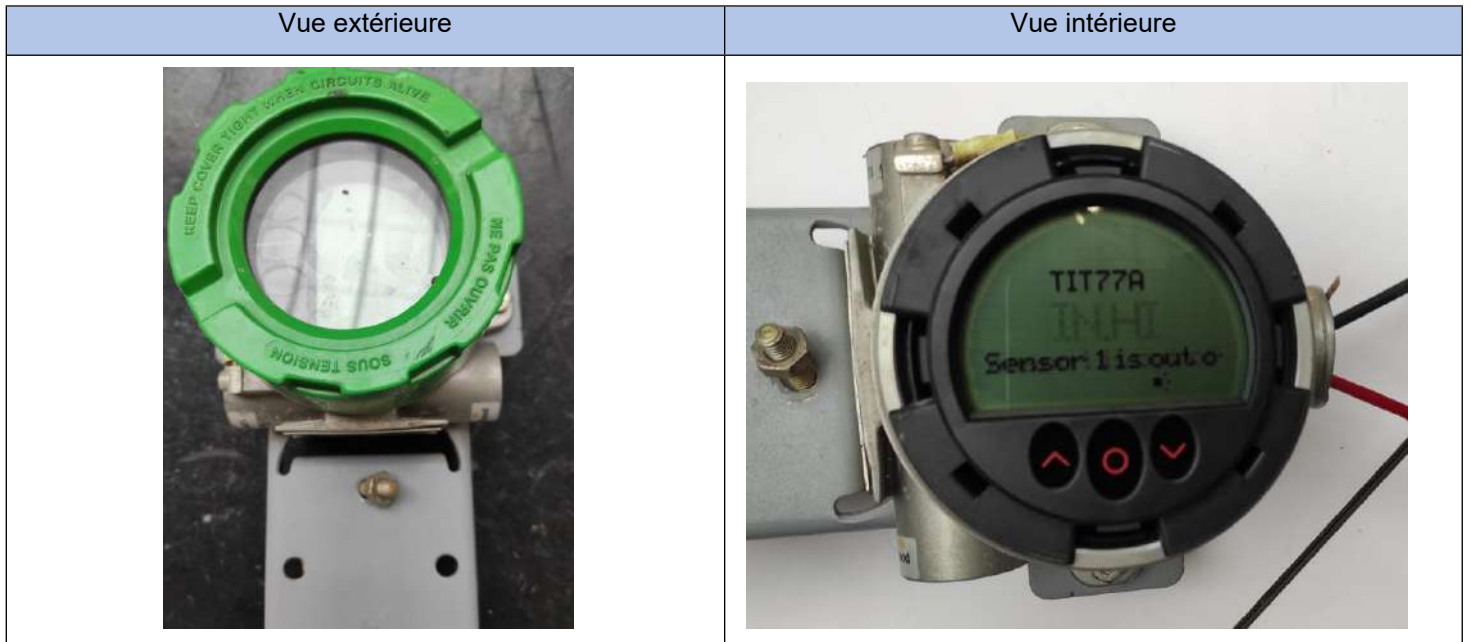
Date	TRANSMETTEUR DE TEMPERATURE	TAG
13.04.2022		10-TIT-77A

Inspection
<p>Positif :</p> <ul style="list-style-type: none"> - Aucune rayure sur les filets des capots - Equipement fonctionnel - Aucune marque sur le verre - Aucune trace d'inflammation / d'explosion dans la tête - Présence câble terre externe et fil terre interne <p>Négatif :</p> <ul style="list-style-type: none"> - Pas d'entrée de câble présente <p>Questions :</p> <ul style="list-style-type: none"> - Suivi maintenance du matériel - Bouchon inclus dans la certification du matériel

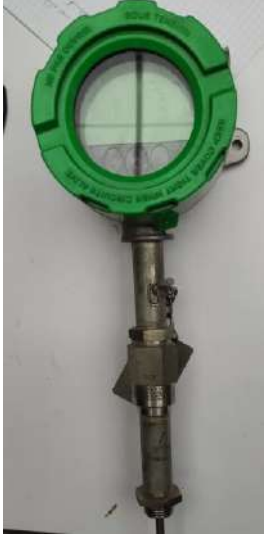
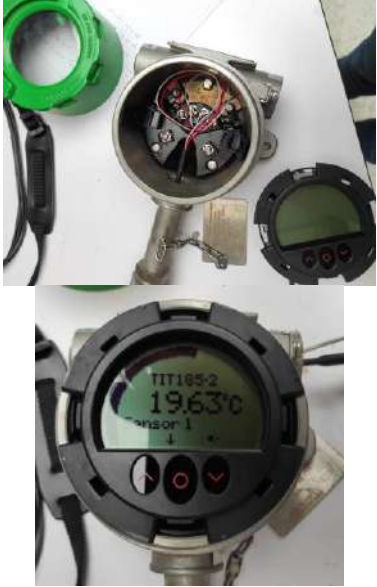
Date	SONDE + TRANSMETTEUR DE TEMPERATURE	TAG
13.04.2022		10-TIT-185-2

Inspection
<p>Positif :</p> <ul style="list-style-type: none"> - Aucune rayure sur les filets des capots - Equipement fonctionnel - Aucune marque sur le verre - Aucune trace d'inflammation / d'explosion dans la tête <p>Négatif :</p> <ul style="list-style-type: none"> - Pas d'entrée de câble présente - Pas de câble terre externe ni fil de terre interne <p>Questions :</p> <ul style="list-style-type: none"> - Est-ce que la certification LCIE 11ATEX3020X couvre l'assemblage composé des éléments suivants : ○ Transmetteur Schneider RTT15S-T1SA1ANAAD-L1 s.n. 20312151 ○ Adaptateur Cortem CESI 99ATEX034U ○ Bouchon Rosemount KEMA 07ATEX0074 ○ Sonde de température - Suivi maintenance du matériel

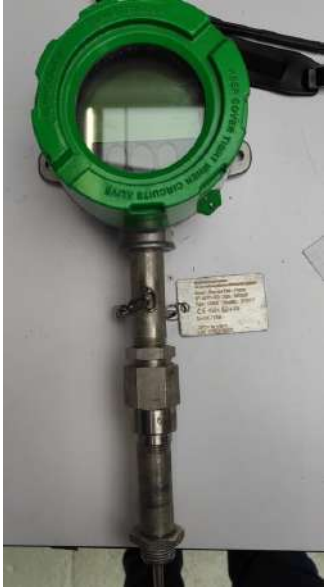
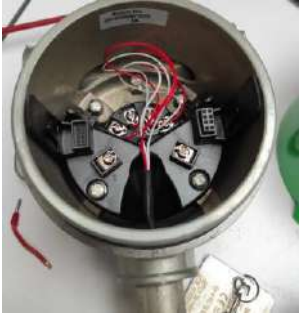
Date	SONDE + TRANSMETTEUR DE TEMPERATURE	TAG
13.04.2022		10-TIT-178-2

Inspection
<p>Positif :</p> <ul style="list-style-type: none"> - Aucune rayure sur les filets des capots - Equipement fonctionnel - Aucune marque sur le verre - Aucune trace d'inflammation / d'explosion dans la tête <p>Négatif :</p> <ul style="list-style-type: none"> - Pas d'entrée de câble présente - Pas de câble terre externe ni fil de terre interne <p>Questions :</p> <ul style="list-style-type: none"> - Est-ce que la certification LCIE 11ATEX3020X couvre l'assemblage composé des éléments suivants : <ul style="list-style-type: none"> o Transmetteur Schneider RTT15S-T1SA1ANAAD-L1 s.n. 20312149 o Adaptateur Cortem CESI 99ATEX034U o Bouchon Rosemount KEMA 07ATEX0074 o Sonde de température - Suivi maintenance du matériel

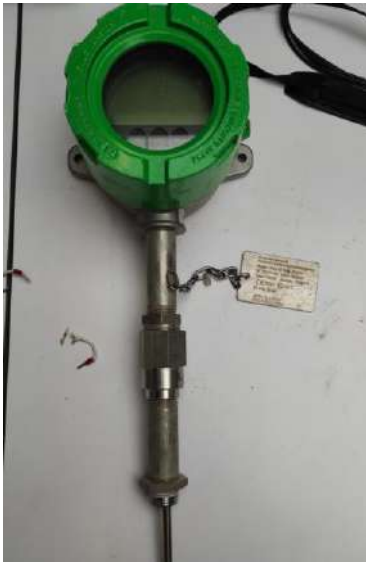
Date	SONDE + TRANSMETTEUR DE TEMPERATURE	TAG
13.04.2022		10-TIT-178-1

Inspection
<p>Positif :</p> <ul style="list-style-type: none"> - Aucune rayure sur les filets des capots - Equipement fonctionnel - Aucune marque sur le verre - Aucune trace d'inflammation / d'explosion dans la tête <p>Négatif :</p> <ul style="list-style-type: none"> - Pas d'entrée de câble présente - Pas de câble terre externe ni fil de terre interne <p>Questions :</p> <ul style="list-style-type: none"> - Est-ce que la certification LCIE 11ATEX3020X couvre l'assemblage composé des éléments suivants : <ul style="list-style-type: none"> ○ Transmetteur Schneider RTT15S-T1SA1ANAAD-L1 s.n. 20312148 ○ Adaptateur Cortem CESI 99ATEX034U ○ Bouchon Rosemount KEMA 07ATEX0074 ○ Sonde de température - Suivi maintenance du matériel

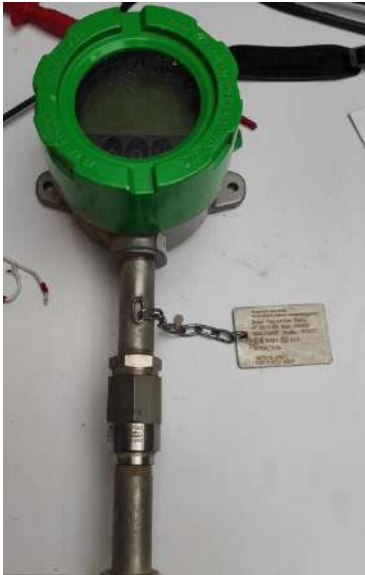
Date	SONDE + TRANSMETTEUR DE TEMPERATURE	TAG
13.04.2022		10-TIT-185-1

Inspection
<p>Positif :</p> <ul style="list-style-type: none"> - Aucune rayure sur les filets des capots - Equipement fonctionnel - Aucune marque sur le verre - Aucune trace d'inflammation / d'explosion dans la tête <p>Négatif :</p> <ul style="list-style-type: none"> - Pas d'entrée de câble présente - Pas de câble terre externe ni fil de terre interne <p>Questions :</p> <ul style="list-style-type: none"> - Est-ce que la certification LCIE 11ATEX3020X couvre l'assemblage composé des éléments suivants : <ul style="list-style-type: none"> o Transmetteur Schneider RTT15S-T1SA1ANAAD-L1 s.n. 20312150 o Adaptateur Cortem CESI 99ATEX034U o Bouchon Rosemount KEMA 07ATEX0074 o Sonde de température - Suivi maintenance du matériel

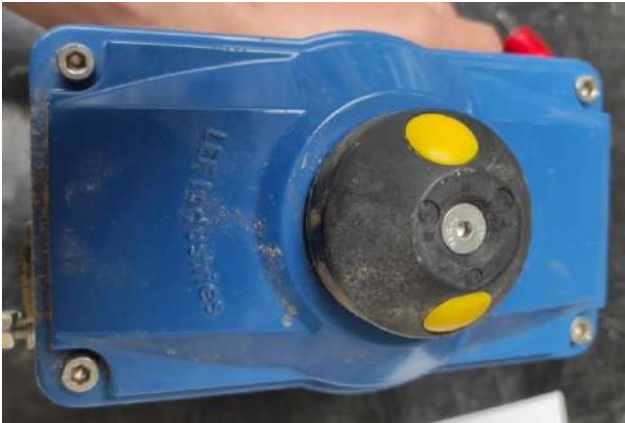
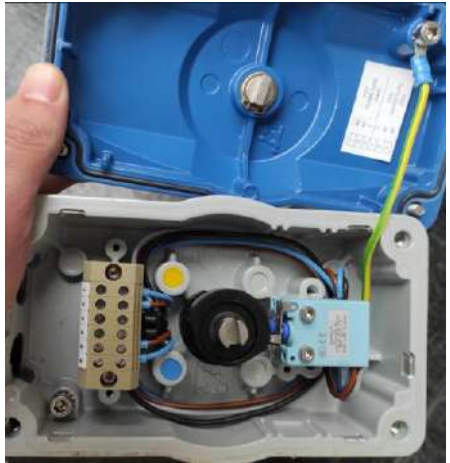
Date	LEF 730-LC1-2GD INTERRUPTEURS MÉCANIQUES	TAG
27.04.2022		Pas de TAG

Inspection
<p>Positif :</p> <ul style="list-style-type: none"> - Etanchéité assurée, bon état du joint - Aucune trace d'inflammation / d'explosion - Terre interne, continuité couvercle corps <p>Négatif :</p> <ul style="list-style-type: none"> - Pas d'entrée de câble présente - Pas de câble terre externe <p>Questions :</p> <ul style="list-style-type: none"> - Suivi maintenance du matériel - TAG du matériel

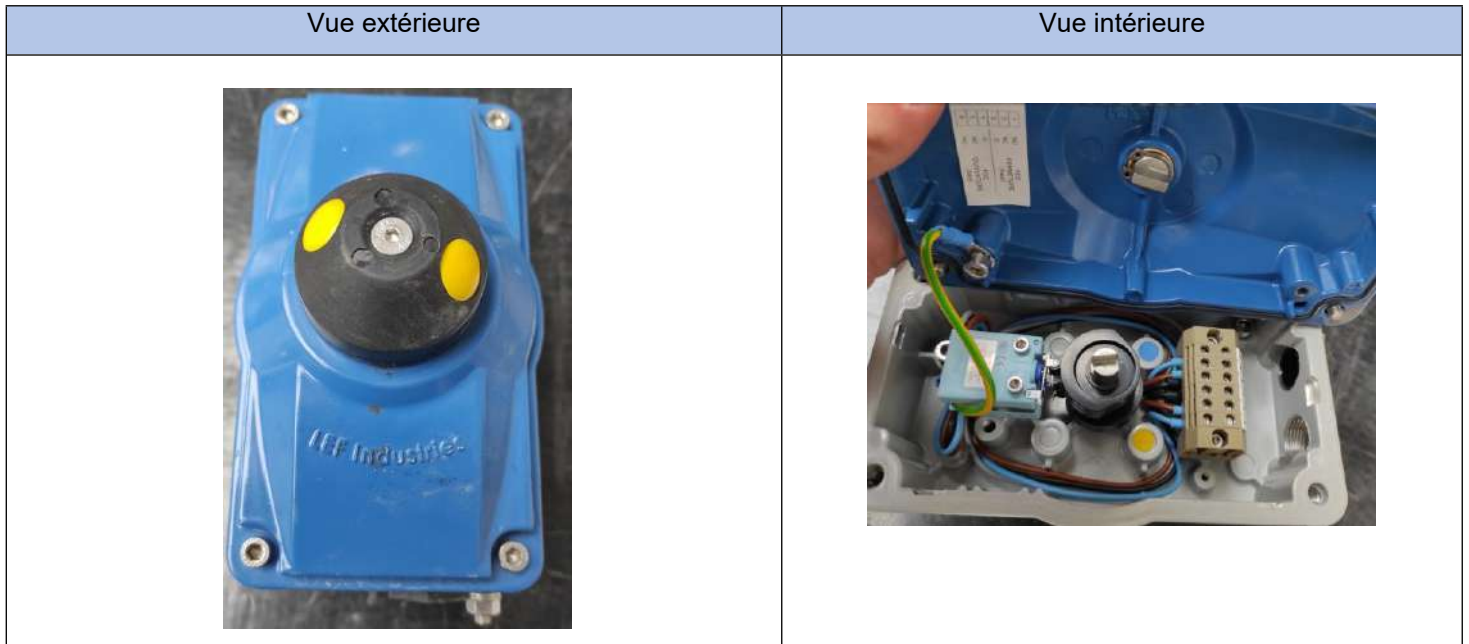
Date	LEF 730-LC1-2GD INTERRUPTEURS MÉCANIQUES	TAG
27.04.2022		Pas de TAG

Inspection
<p>Positif :</p> <ul style="list-style-type: none"> - Etanchéité assurée, bon état du joint - Aucune trace d'inflammation / d'explosion - Terre interne, continuité couvercle corps <p>Négatif :</p> <ul style="list-style-type: none"> - Pas d'entrée de câble présente - Pas de câble terre externe <p>Questions :</p> <ul style="list-style-type: none"> - Suivi maintenance du matériel - TAG du matériel

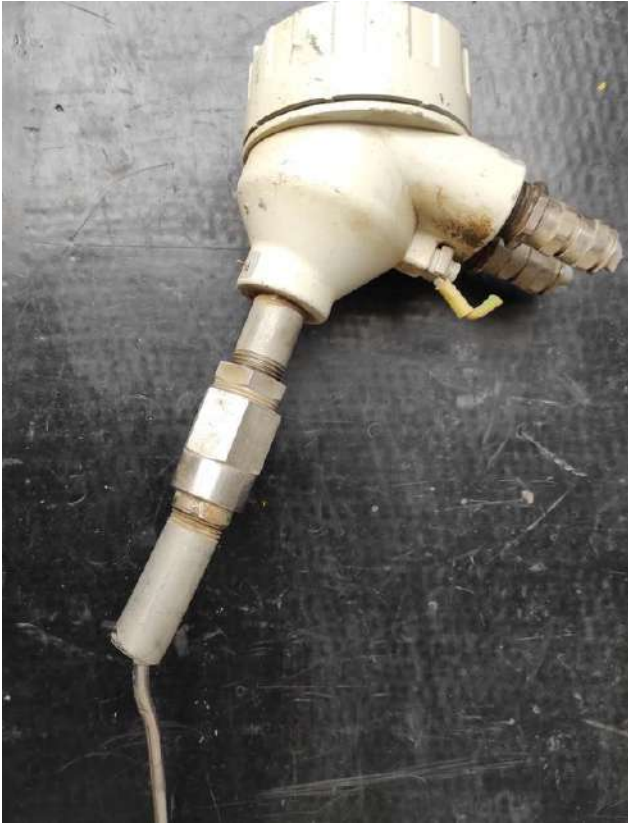
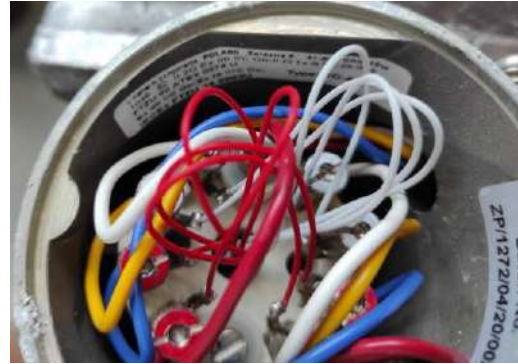
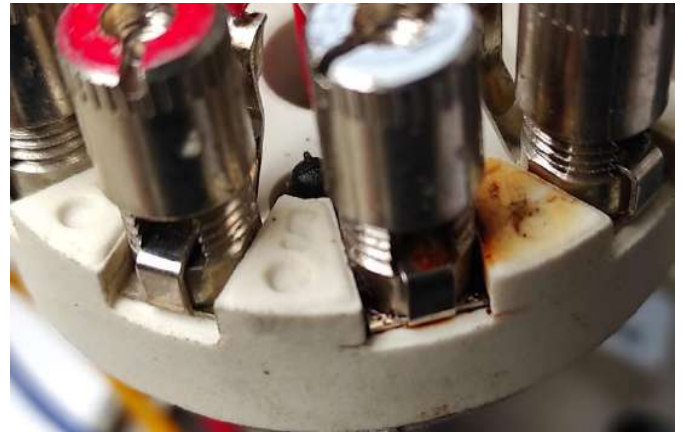
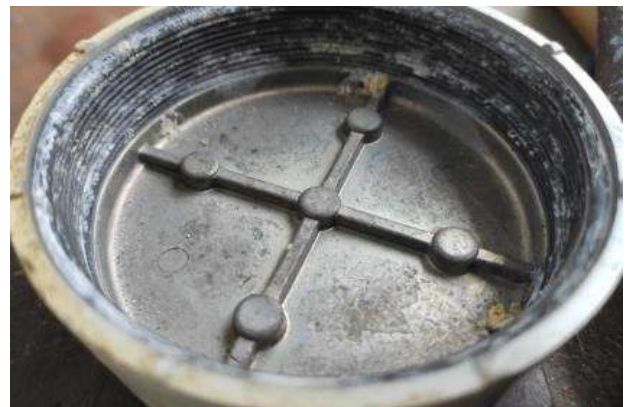
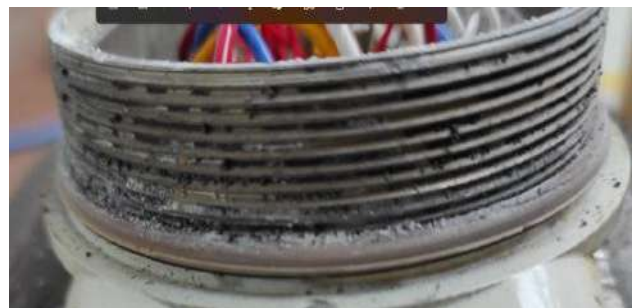
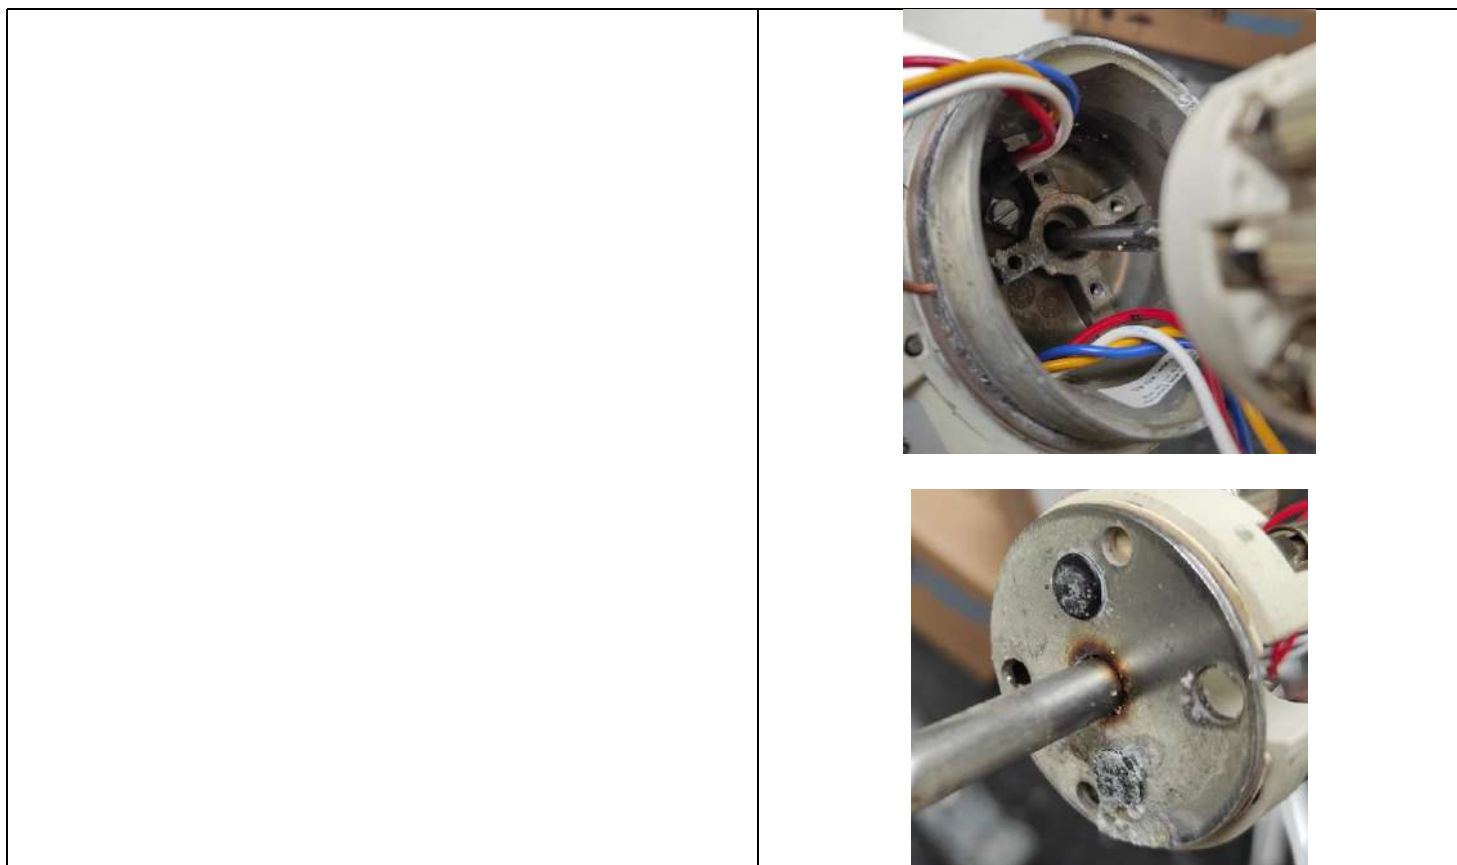
Date		TAG
27.04.2022	SONDE + TRANSMETTEUR DE TEMPERATURE	10-TE-77

- Mauvais état du matériel, sonde pliée, tube coupé
- Pas de plaque de marquage ATEX sur le transmetteur –
- Présence de corrosion au niveau d'un plot de borne

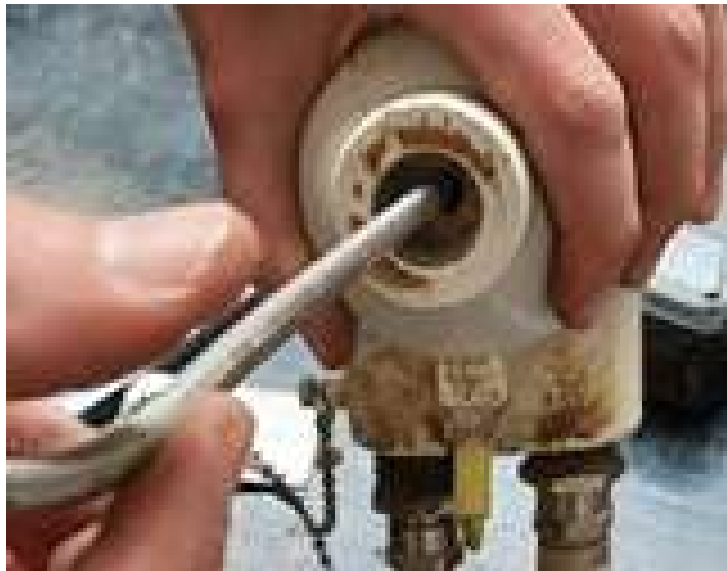
- Beaucoup de jeu pour le joint Ex entre le corps et la tuyauterie

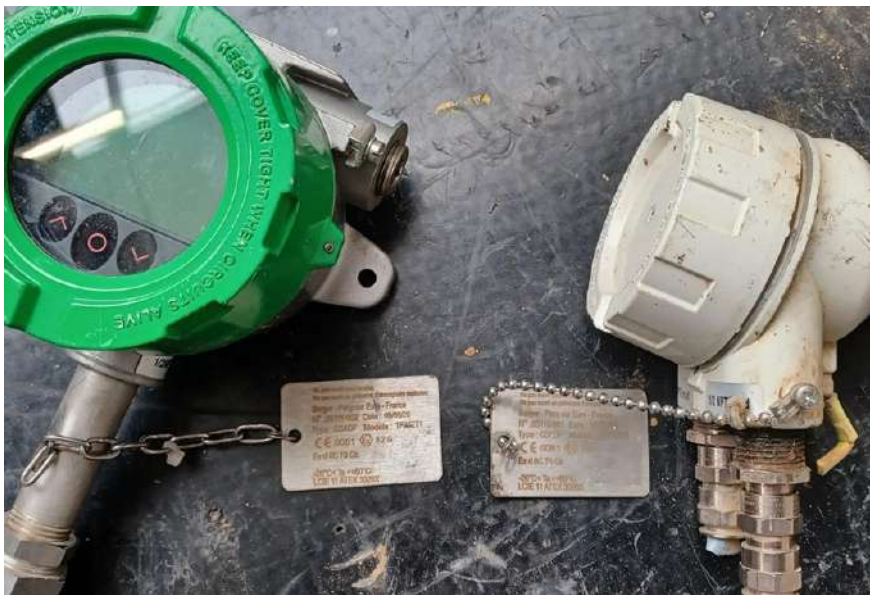
- Suivi maintenance du matériel
- TAG non identifié dans le plan
- Caractère antidéflagrant du matériel, besoin du dossier du LCIE pour effectuer un contrôle dimensionnel et vérifier dans leur assurance qualité fabrication que le contrôle dimensionnel a bien été effectué.
- Certification ATEX de l'équipement, il possède la même plaque de marquage que les autres sondes + transmetteurs Berger CSADF modèle 1P252T1 certificat LCIE 11ATEX3020X, alors que le transmetteur est différent :

- Nécessité d'analyser le dossier de certification du dossier LCIE 11ATEX3020X.
- Vérifier que cet équipement soit bien couvert par l'assurance qualité du LCIE (CE0081).

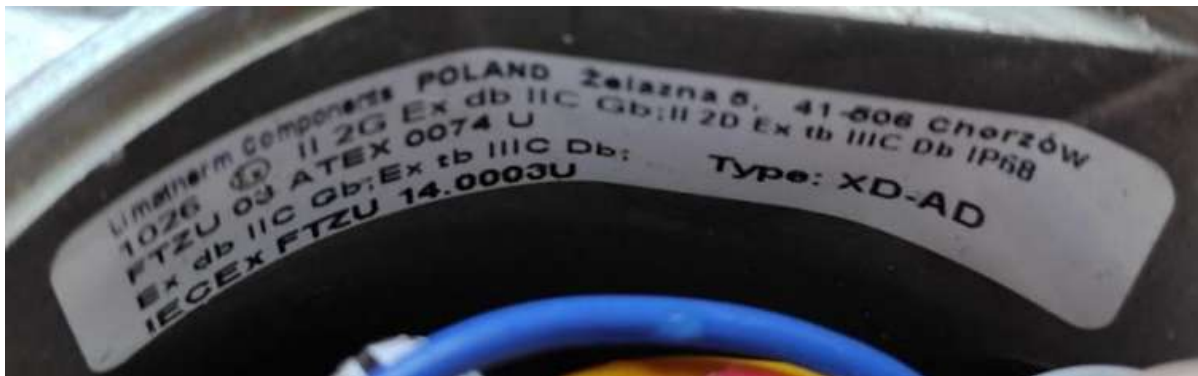
Dans ce cas le transmetteur semble posséder uniquement une certification de composant FTZU 03ATEX0074U

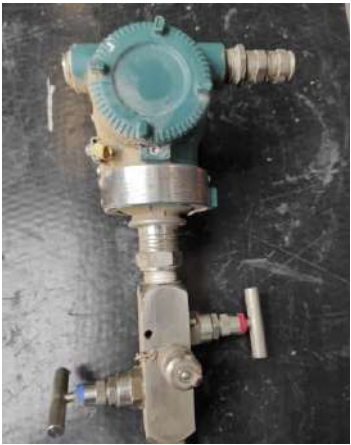
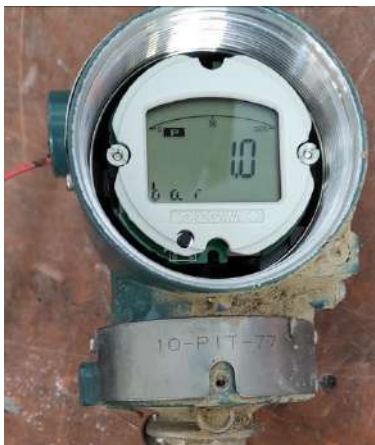
Date	TRANSMETTEUR DE PRESSION	TAG
27.04.2022		10-PIT-77

Inspection
<p>Positif :</p> <ul style="list-style-type: none"> - Aucune rayure sur les filets des capots - Aucune trace d'inflammation / d'explosion - Pas de présence de suie - Cable de mise à la terre - Equipment fonctionnel <p>Négatif :</p> <ul style="list-style-type: none"> - Présence d'impacts sur enveloppe extérieure - Choix du mode de protection selon installation non identifié <p>Questions :</p> <ul style="list-style-type: none"> - Installation en db ou en ic - Suivi maintenance du matériel

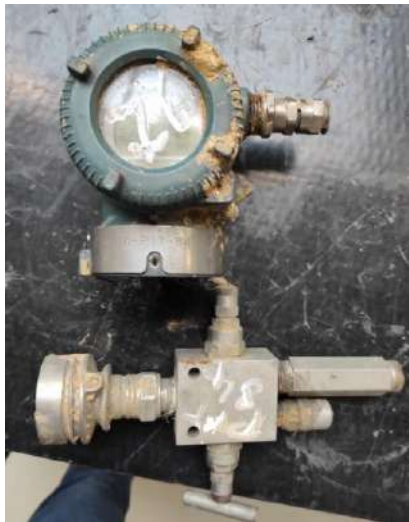
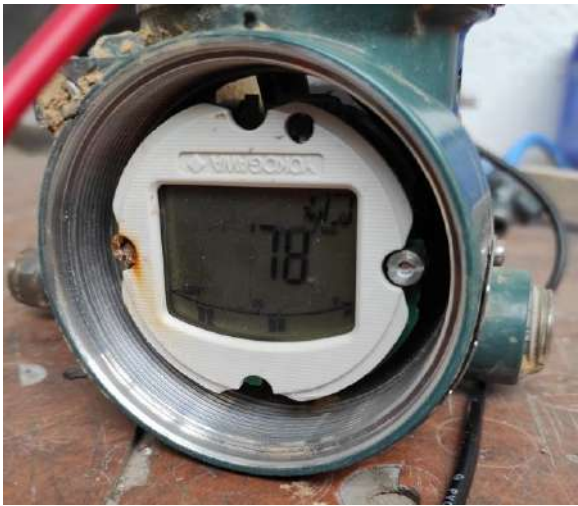
Date	TRANSMETTEUR DE PRESSION	TAG
27.04.2022		10-PIT-84

Inspection
<p>Positif :</p> <ul style="list-style-type: none"> - Aucune rayure sur les filets des capots - Aucune trace d'inflammation / d'explosion - Pas de présence de suie - Câble de mise à la terre - Equipement fonctionnel (partiellement car partie sonde arrachée) <p>Négatif :</p> <ul style="list-style-type: none"> - Présence d'impacts sur enveloppe extérieure - Equipement arraché en deux - Choix du mode de protection selon installation non identifié <p>Questions :</p> <ul style="list-style-type: none"> - Installation en db ou en ic - Suivi maintenance du matériel
