# Rapport d'enquête

Sur l'incendie de four industriel de  
production d'acier survenu au sein  
de la société Aciéries et Laminoirs  
de Paris (ALPA) sur la commune de  
Porcheville (78) le 19 octobre 2024

N° : MTE-BEARI-2025-006

Date du rapport : 29/07/2025

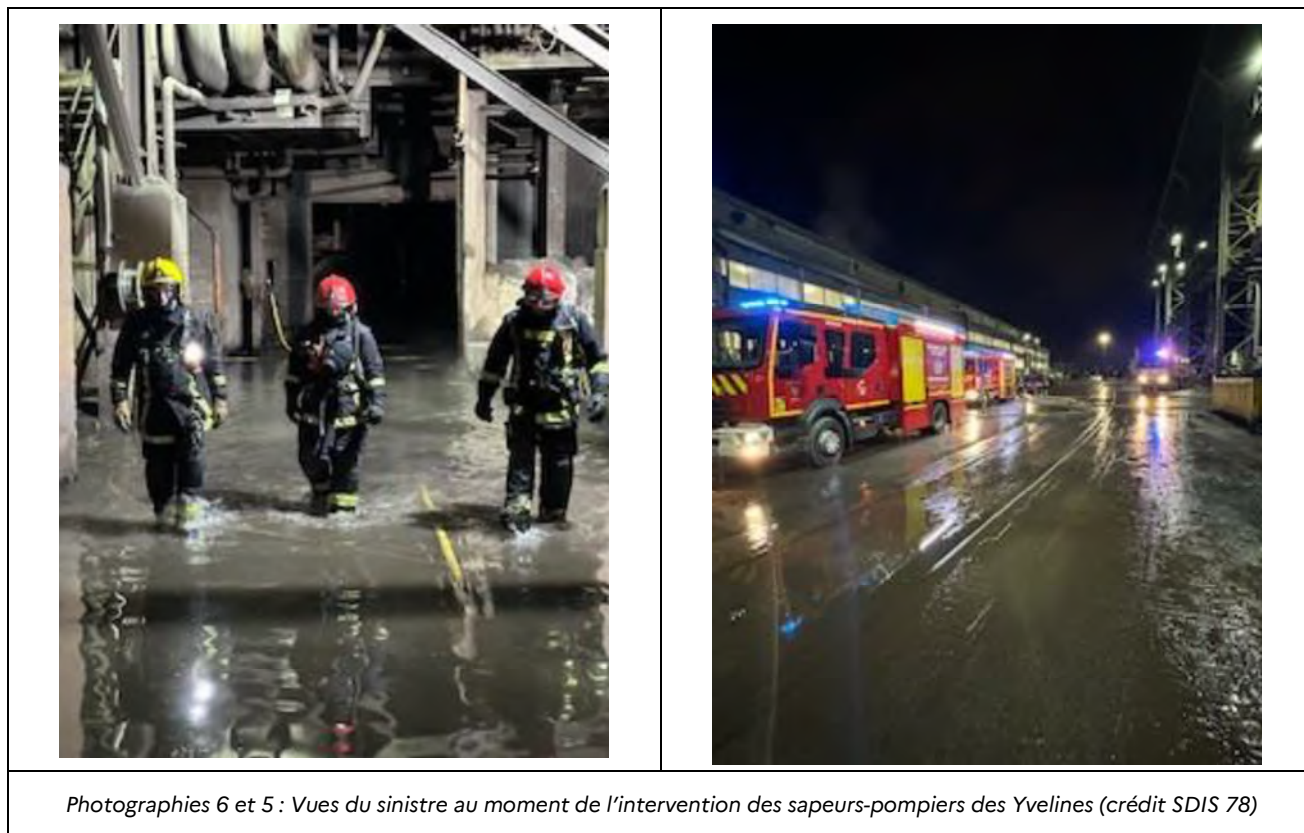
La réalisation d'un réseau de mesures et le contrôle des eaux d'extinction par l'unité spécialisée en risques chimiques ont permis d'écarter un risque de pollution de l'environnement.

Ils quitteront les lieux vers minuit après s'être assurés que les derniers relevés de températures sur les parois du four aient montré une baisse significative de la température de l'enveloppe. La surveillance du maintien de la baisse de température est laissée à la charge de l'exploitant.
