Rapport d'enquête

Sur l'explosion survenue au sein
du site exploité par Raffinerie du
Midi à Dijon (21) le 26 septembre
2024

N° : MTE-BEARI-2025-07

Date du rapport : 07/08/2025

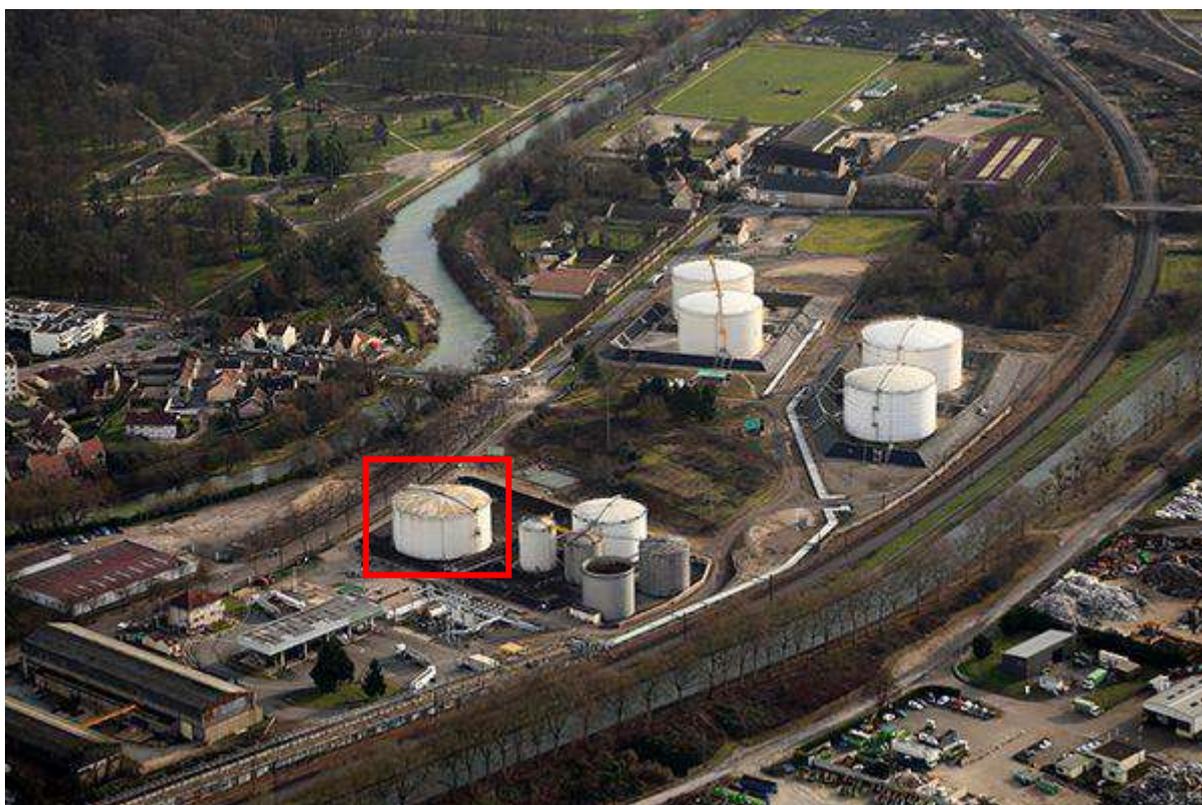
Figure 3 : Dépôt de Dijon de la Raffinerie du Midi (source – Raffinerie du Midi)

L'accident est intervenu dans le bac n°50 qui était à l'arrêt, encadré en rouge sur la figure 3.

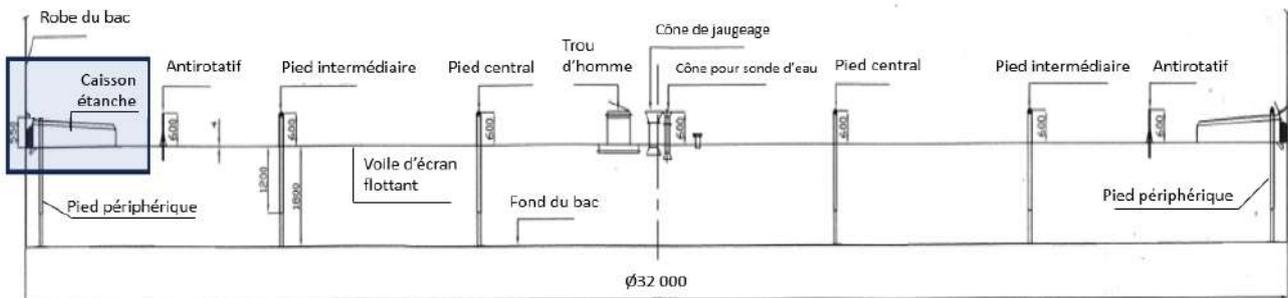
Figure 4 : Schéma d'un écran flottant – vue en coupe

Des pieds goupillés passant dans des fourreaux permettent de maintenir l'écran à une hauteur de 1,8 m quand le bac est vide afin de pouvoir réaliser des inspections et travaux sur le fond du bac et la surface inférieure de l'écran (cf. figures 4 et 7).

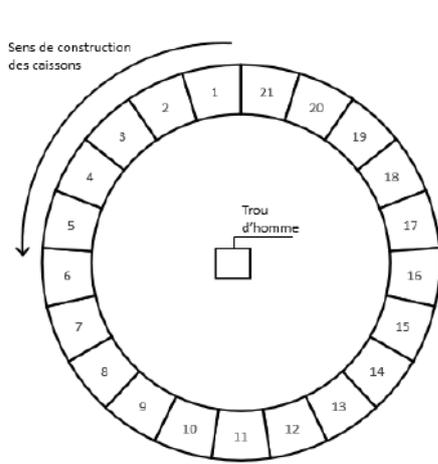
Figure 5 : Schéma des 21 caissons de l'écran flottant – vue de dessus

21 caissons étanches sont positionnés sur la périphérie de l'écran flottant du bac 50, formant une couronne. Ils participent à la flottaison de l'écran (cf. figure 5). Ils ont des dimensions identiques, sont chacun équipés de deux bouchons de diamètres différents (bouchon "phase gaz" d'un demi pouce sur tube débouchant sur le dessus du caisson et bouchon "phase liquide" de 2 pouces sur tube plongeant

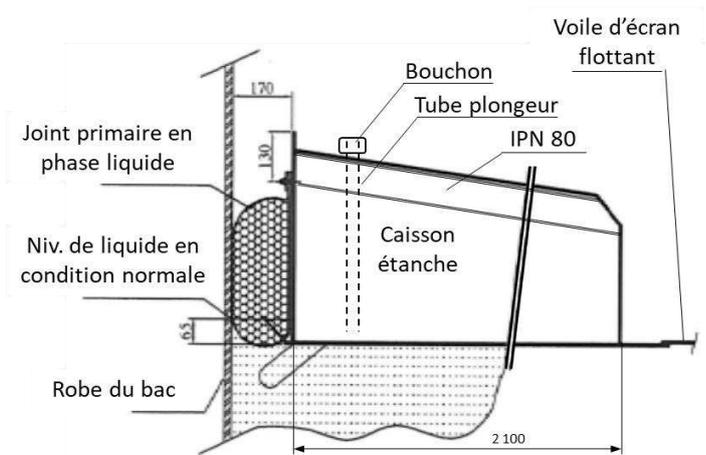
Figure 6 : Schéma d'un caisson étanche – vue en coupe

Des joints d'étanchéité souples situés sur les bords de l'écran assurent une connexion étanche avec les parois internes du réservoir pour minimiser les fuites (cf. figure 6).

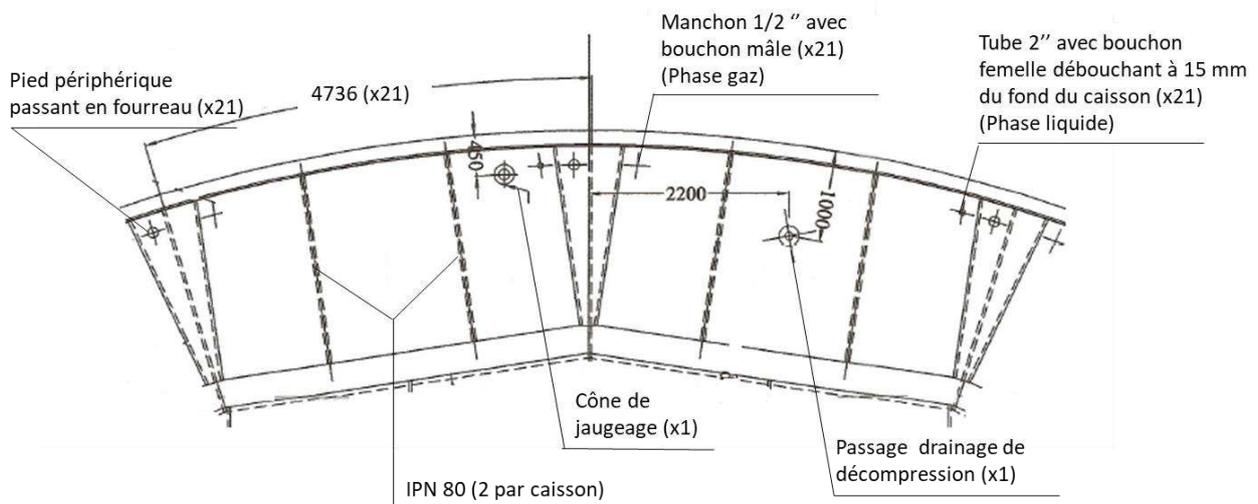
Figure 7 : Schéma de détail de deux caissons (C1 et C21) – vue de dessus

débouchant à 15 mm du fond du caisson) (cf. figure 7). Certains équipements uniques sont répartis à la surface de l'écran, avec des traversées de caissons en fourreau possibles.

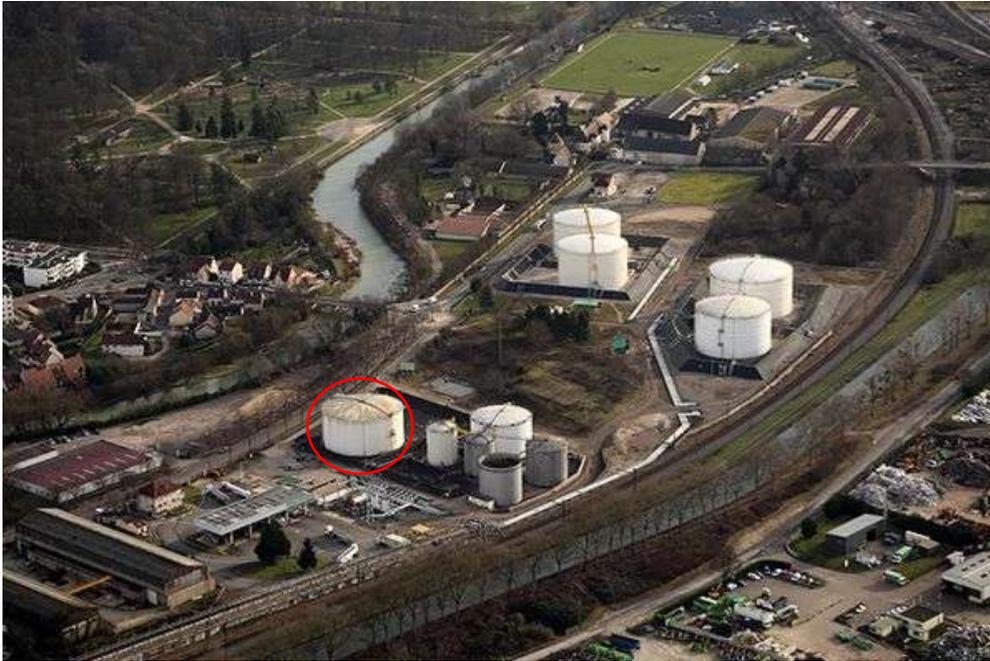
Figure 1 : Plan du site de Longvic (Source : <https://www.raffinerie-du-midi.fr/rm-dijon.php>)

L'accident du 26 septembre 2024 s'est produit dans le cadre de travaux de maintenance au niveau d'un écran flottant d'un bac de stockage vide (entourée en rouge sur la figure suivante) du site de Longvic.

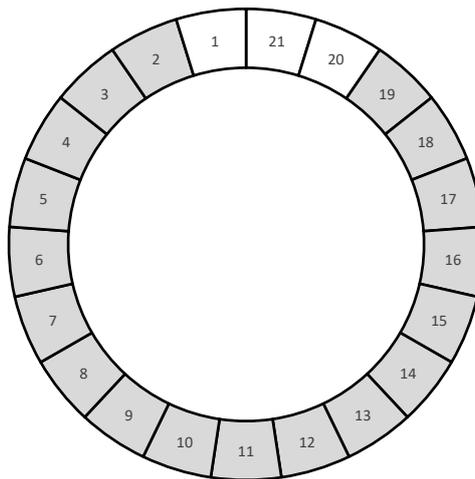
Pour générer cette explosion, le caisson incriminé semblait contenir des vapeurs d'hydrocarbures qui seraient à l'origine de la formation d'une atmosphère explosive lors de cette opération de maintenance. Cette explosion a altéré les 2 caissons attenants.

Figure 1 : Schéma des 21 caissons du toit flottant (en blanc, ceux ayant subi une dégradation)
