# Rapport d'enquête

Sur l'explosion survenue au sein  
du site exploité par la société  
MSSA sur la commune de Saint-  
Marcel (73) le 10 septembre 2024

N° : MTE-BEARI-2025-09

Date du rapport : 28/08/2025

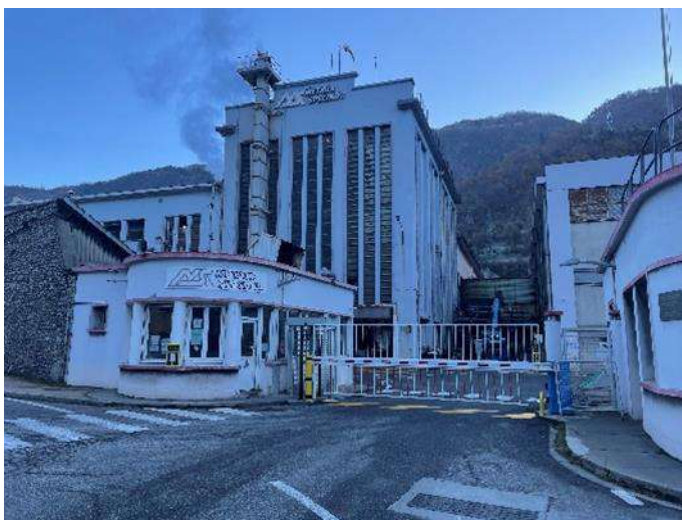
Le mardi 10 septembre 2024 vers 19h50, une explosion se produit au sein de l'atelier d'hydrolyse du site MSSA, situé sur la commune de Saint-Marcel (73). L'explosion produit un important nuage de fumée et fait voler la bâche d'évent située en toiture de la chambre d'hydrolyse.

Figure 1 : Vue de l'entrée de l'usine basse de MSSA

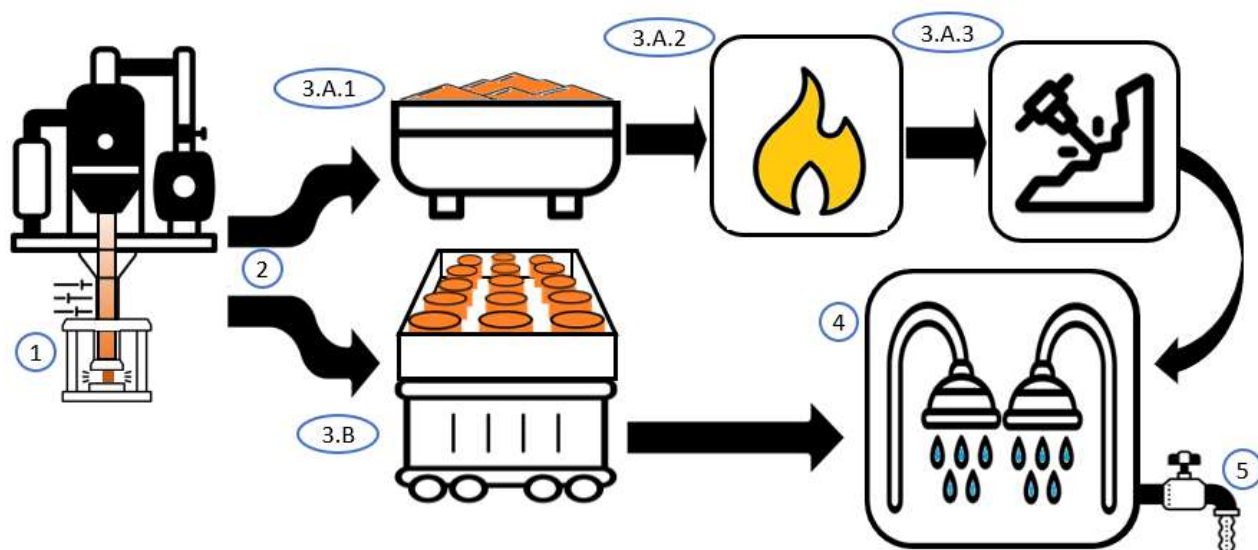
Les étapes de récupération et traitement des résidus de fabrication impliqués dans l'accident du 10 septembre 2024 sont les suivantes (cf. Figure 2) :

2. Tri manuel des culots en fonction de leur forme et couleur ;
- 3.A.1 Les culots fissurés ou dont la coloration n'est pas celle attendue sont mis en bennes (dénommées « gamates ») pour une étape de brûlage préalable à l'hydrolyse ;

- 3.A.2 Les culots mis en benne sont brûlés, refroidis (au minimum 16 heures) ;
- 3.A.3 Les culots brûlés sont concassés puis reconditionnés en benne ou en bétonnière en vue de leur hydrolyse ;

- 3.B Les culots intacts sont mis en paniers par 15 ;
4. Les paniers, les bennes ou les bétonnières sont placés dans la cellule pour hydrolyse ;
5. Le résidu de l'hydrolyse est envoyé à la station de traitement des effluents liquides avant rejet.

Figure 2 : Process de traitement des résidus
