Rapport d'enquête

Sur l'incendie survenu au sein de l'unité
HDT du Pôle Pétrochimique de Berre
opéré par LyondellBasell et situé à
Berre-l'Etang (13) le 20 janvier 2025

N° : MTE-BEARI-2025-011

Date du rapport : 14/11/2025

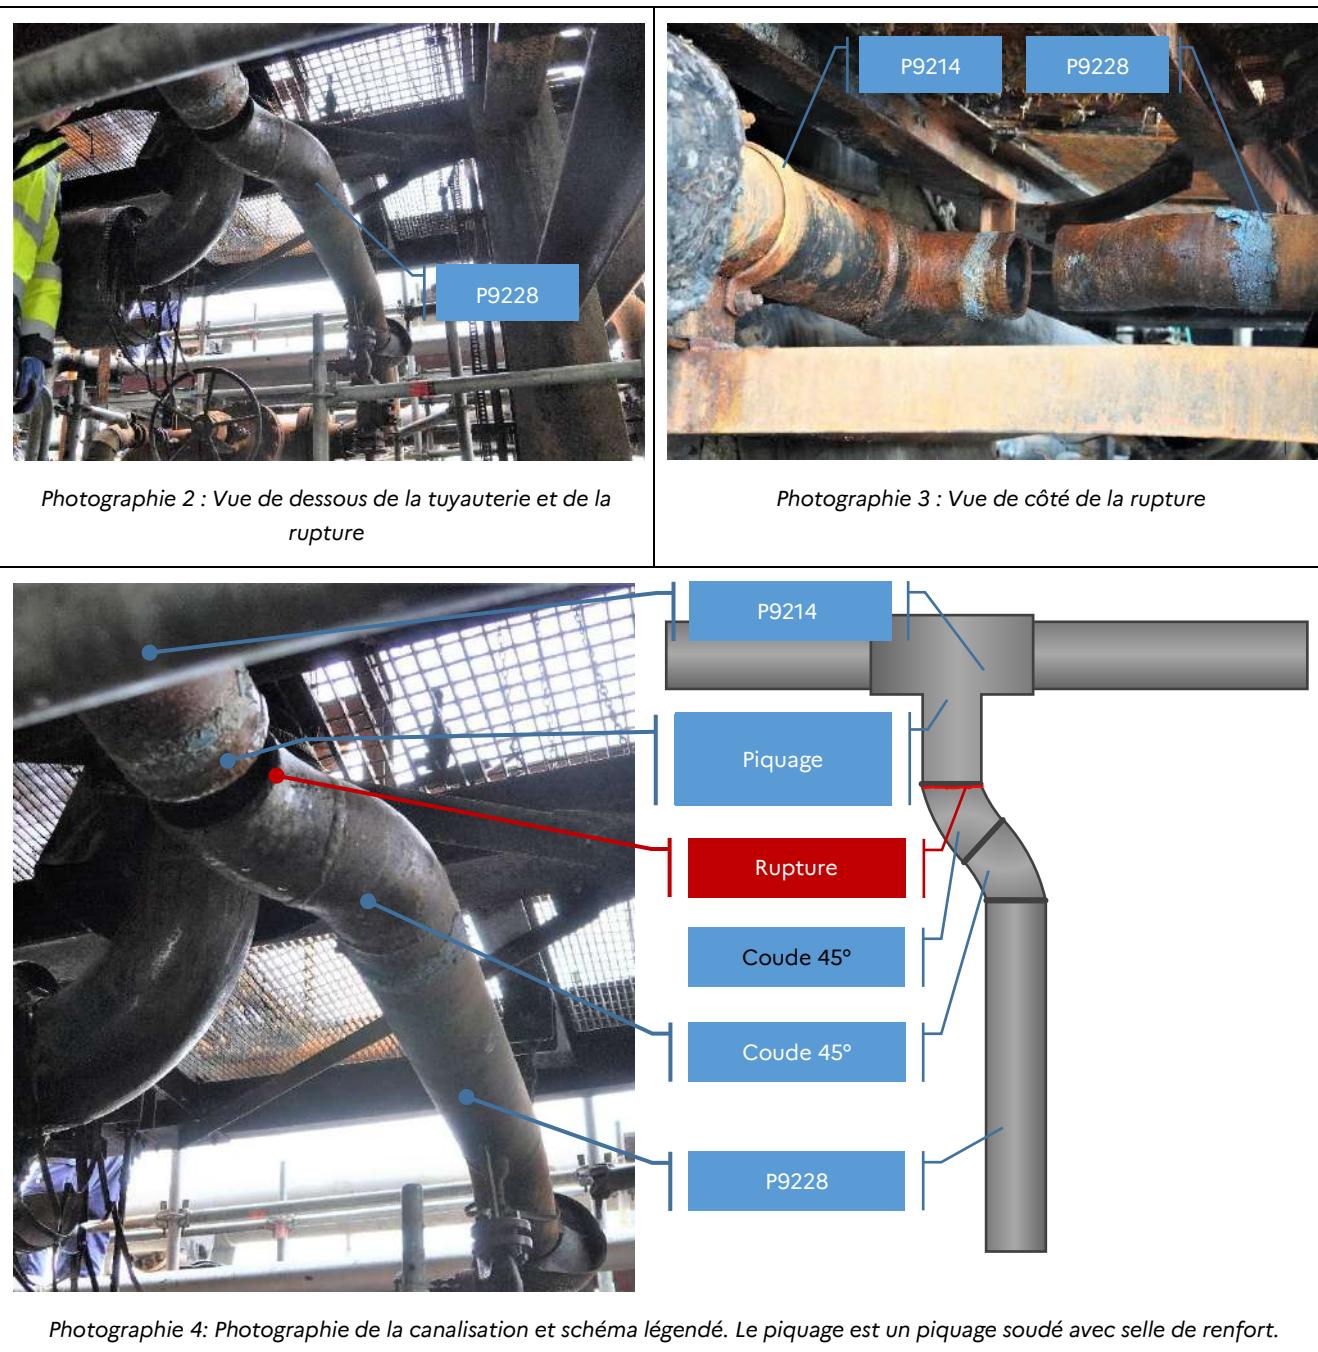
Cette tuyauterie référencée P9228 est un point d'injection d'hydrogène sur la tuyauterie P9214 qui relie les réacteurs R921 et R922, juste avant l'échangeur E923. Il s'agit d'une tuyauterie mise en service en 1980 de diamètre 6 pouces et d'une épaisseur initiale de 10,97 mm, réalisée, selon les documents de mise en service, en acier faiblement allié 1,25% de chrome et 0,5% de molybdène.

La rupture s'est produite avant le piquage de connexion avec la tuyauterie P9214.

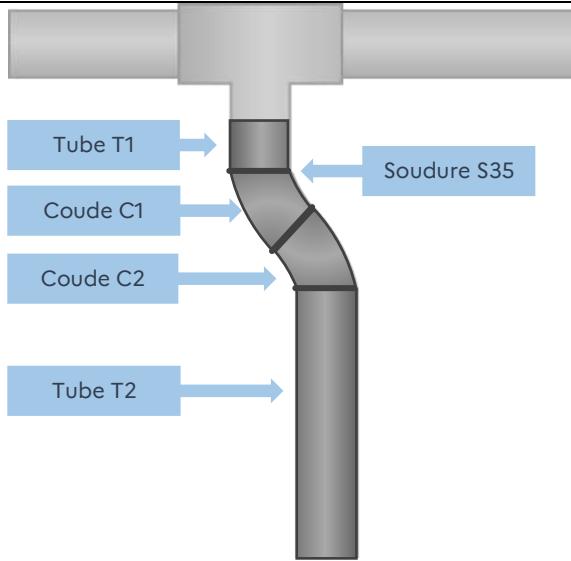
<p><u>Champ de l'expertise :</u></p> <p>Les enquêteurs, l'exploitant et le SIR ont fait procéder à la découpe d'une partie de la tuyauterie P9228 qui comprend :</p> <ul style="list-style-type: none">- Le tube T1 : partie du piquage de liaison avec la tuyauterie P9214- Les coudes C1 et C2- Le tube T2 qui n'est pas représenté en totalité puisque le tronçon se prolonge jusqu'à la première bride visible sur la photographie 4.
---	---

- La rupture relevée dans le coude C1, le long de la soudure de raboutage S35 reliant le tube T1 en P11 et le coude C1 en acier carbone s'est développée selon un mécanisme d'endommagement par HTHA qui se caractérise par la présence d'une rupture à caractère intergranulaire entourée de nombreuses microfissures à caractère intergranulaire et d'une décarburation de l'acier dans les zones fissurées ;

- La fissure traversante relevée dans le coude C1, le long de la soudure de raboutage S37 reliant le coude C1 en acier carbone et le coude en P5, s'est développée également selon un mécanisme d'endommagement par HTHA ;
