# Rapport d'enquête

Sur le mélange accidentel de  
matières dangereuses lors d'un  
dépotage au sein de la société  
LAT NITROGEN sur la commune  
de Grandpuits (77) le 24 janvier  
2025

N° : MTE-BEARI-2025-13

Date du rapport : 21/11/2025

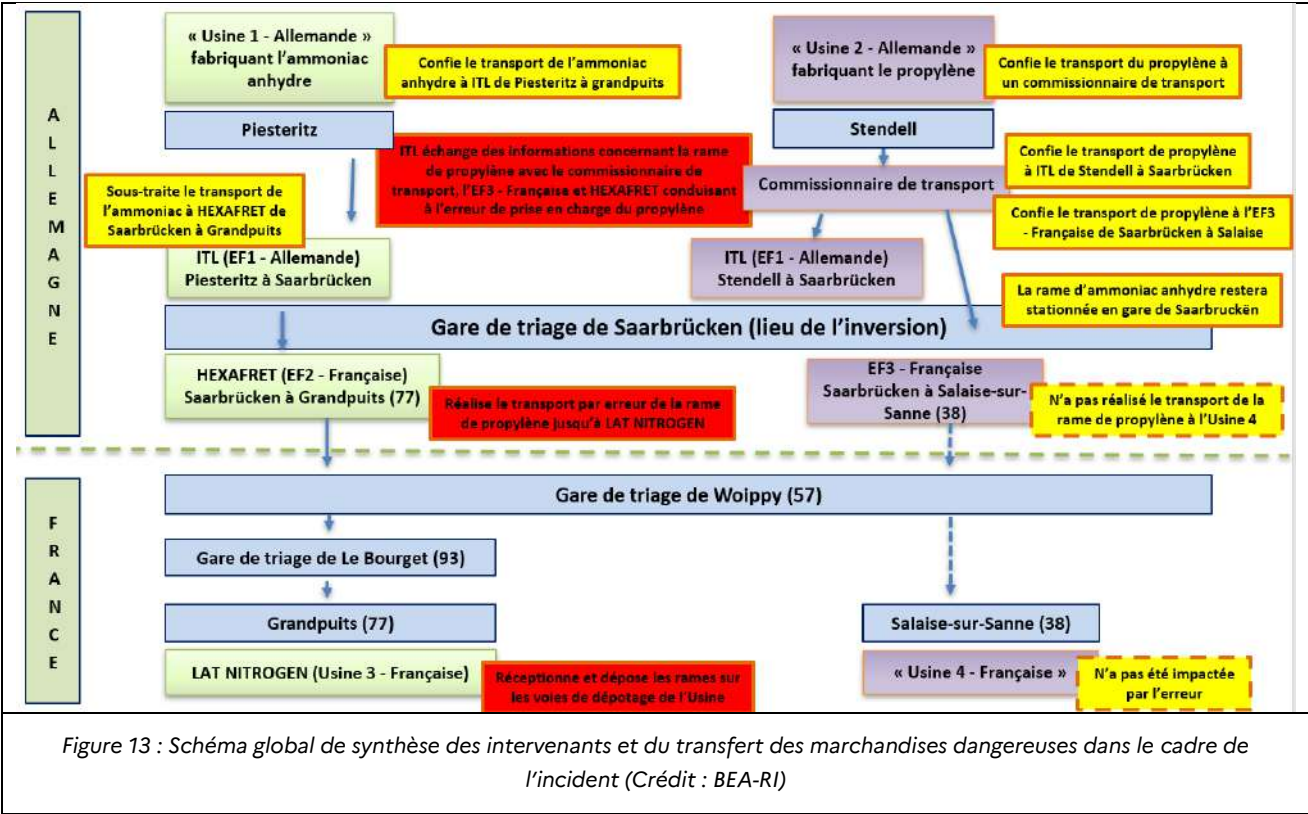
Enfin, les documents de transport des rames d'ammoniac anhydre et de propylène remplis par les « usines 1 et 2 allemandes » étaient incomplets.
