# Rapport d'enquête

Suite à une fuite de chlore au sein  
de la société KEM ONE sur la  
commune de Fos-sur-Mer (13) le 28  
avril 2025

Organisme auteur : Bureau d'enquêtes et d'analyses sur les risques industriels (BEA-RI)

N° : MTE-BEARI-2026-01

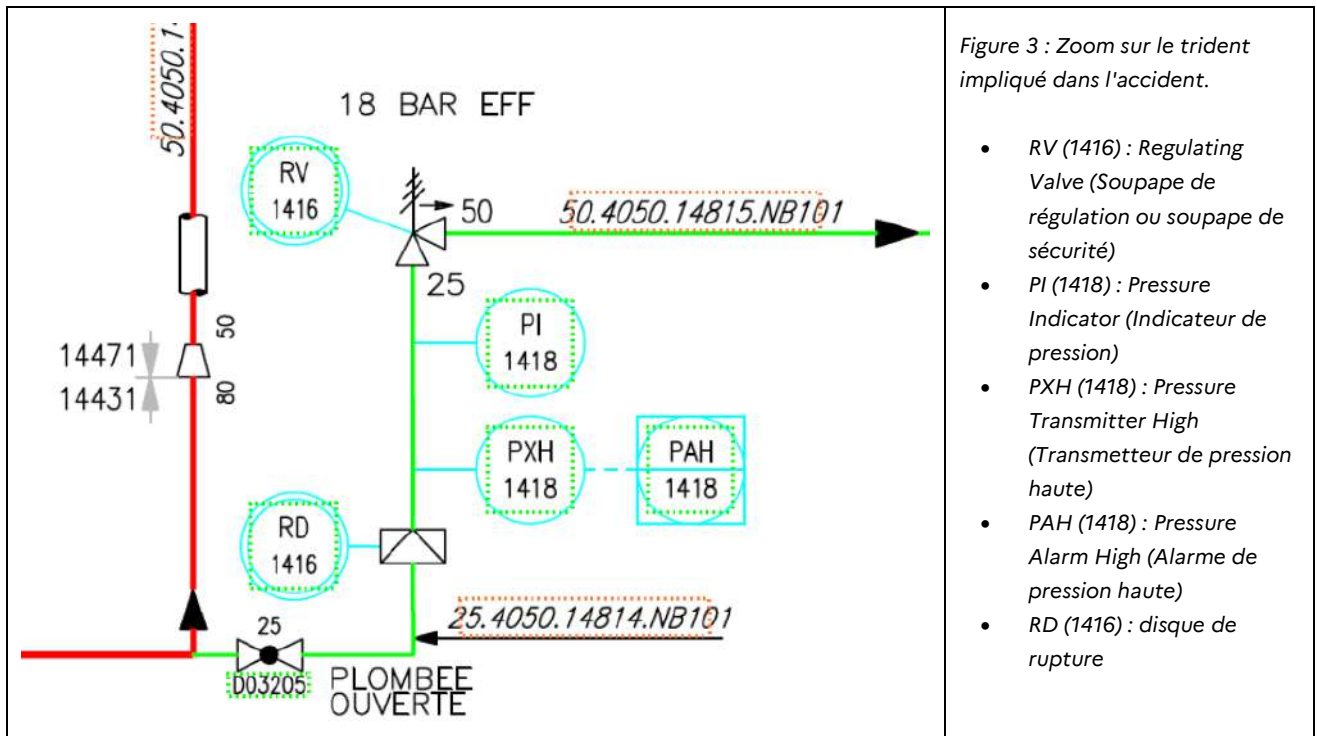
d'isolement manuelle référencée D03205. Conformément à la réglementation, cette soupape de sécurité est protégée par un disque de rupture. Du fait de la toxicité du chlore, la soupape est collectée<sup>2</sup>.

Le trident (nom attribué du fait de sa forme caractéristique) situé en aval de la vanne d'isolement se compose d'une manchette, d'un disque de rupture, d'une soupape ainsi que d'un jeu d'instruments de mesure de pression et d'alarme montés sur des piquages.

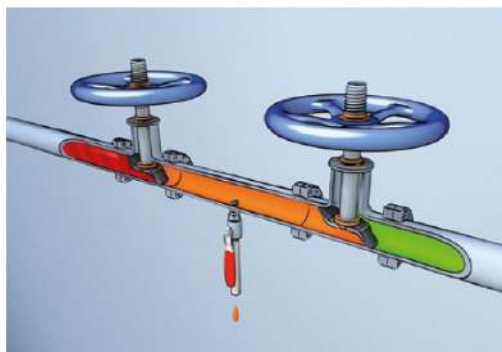
**3. Deux vannes fermées et purge intermédiaire ouverte (procédé d'isolement renforcé R1)**
