# Rapport d'enquête

Sur la perte de confinement  
survenue au sein du site  
ExxonMobil situé à Port-Jérôme-  
sur-Seine (76) le 28 avril 2025

N° : MTE-BEARI-2026-03

Date du rapport : 18/05/2026

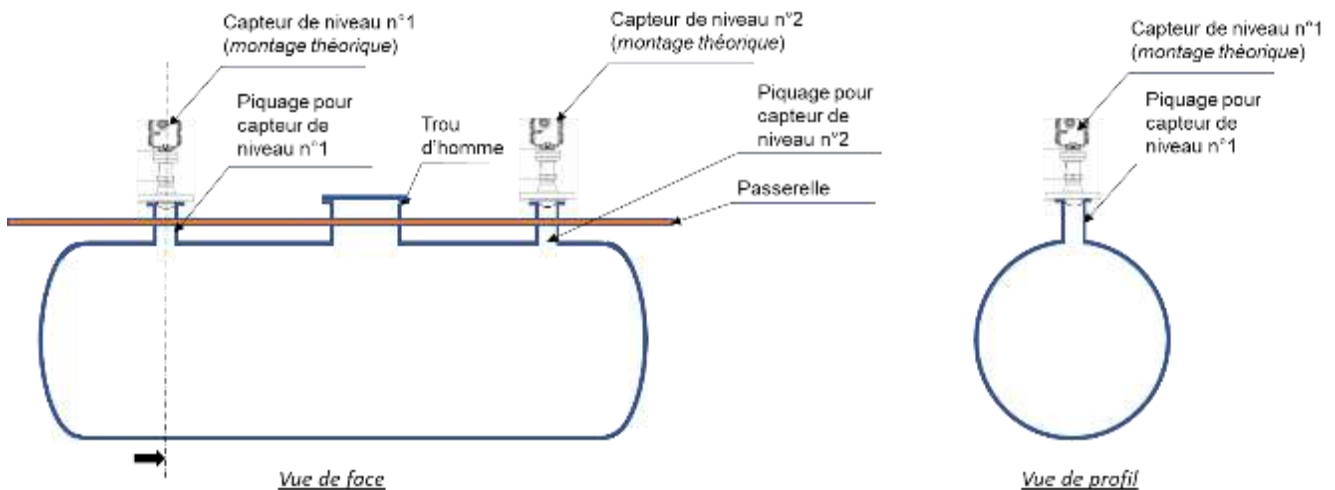
Figure n°3 : Schéma de principe du ballon de stockage (seuls les capteurs de niveau sont représentés)

La présence de l'unité Safetriox sur le site contribue à réduire les risques en diminuant la quantité maximale de stockage du site de 100 tonnes à environ 6 tonnes. Ce stockage prend place dans un ballon équipé de divers capteurs (température, pression et niveau) et localisé à l'intérieur d'un bâtiment. La mesure de niveau est réalisée par niveau radar, cet équipement étant redondé (voir schéma de principe ci-dessous).

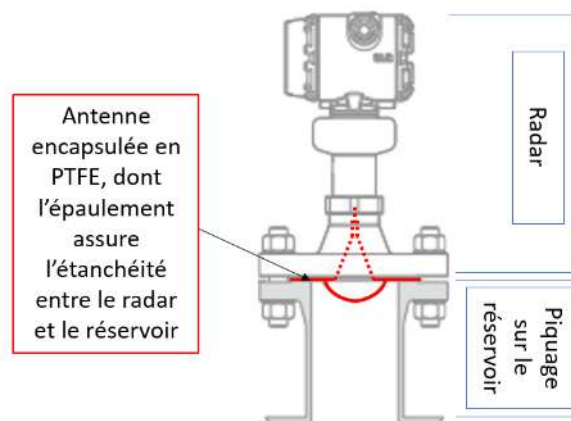
Figure n°4 : Positionnement et forme de l'antenne radar du capteur (source BEA sur base de schéma Emerson)

Compte tenu des spécificités du produit stocké, un capteur de marque Emerson de type radar avec une antenne « Process Seal » déperlante, insensible à la condensation, à la saleté et à l'accumulation a été choisi. Seuls les matériaux non métalliques résistants à la corrosion sont exposés à l'atmosphère de la cuve. L'antenne est encapsulée dans du PTFE<sup>2</sup> et la forme extérieure de la pièce avec un épaulement permet d'assurer également l'étanchéité entre le produit stocké et l'électronique du capteur.

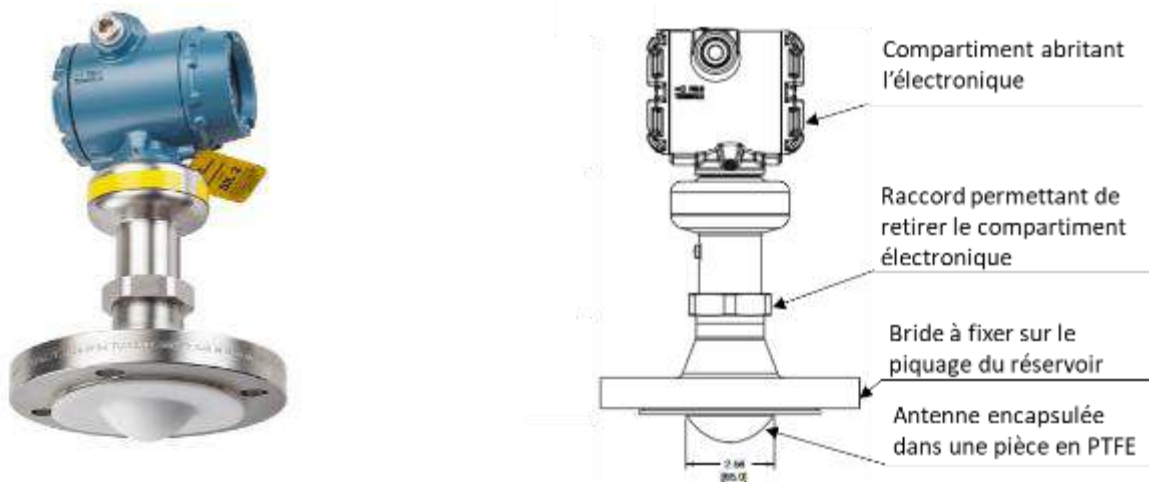
Un raccord permet de démonter le compartiment abritant l'électronique sans retirer l'antenne. La figure n°5 ci-dessous représente le radar équipé de l'antenne.

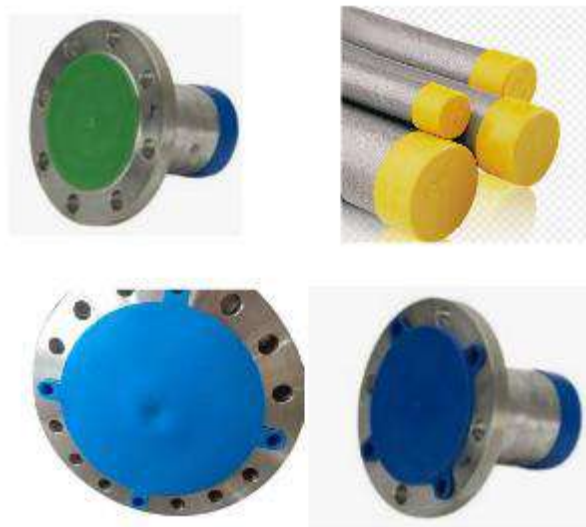
Figure n°12 : Exemples de protections de tuyauteries (source internet)

La précision apportée par le manuel trouve son utilité dans la mesure où les tuyauteries et équipements sont régulièrement livrés avec des caches et protections comme on peut le voir sur les illustrations de la figure 12.
