# Rapport d'enquête

Concernant l'explosion survenue le 13 novembre 2025 lors d'un dépotage au sein de la société **Manufacture HARTMANN EURO TF** à Munster (68)

N° : MTE-BEARI-2026-06

Date du rapport : 12/08/2026

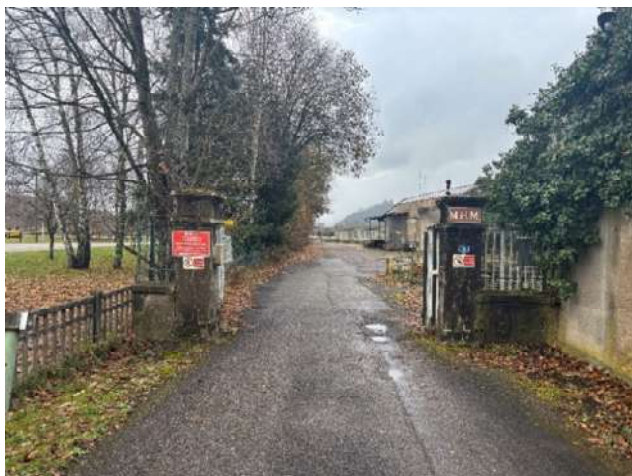
Figure n°1 : Vue de l'entrée du site utilisée par les poids-lourds  
(crédit : BEA-RI)

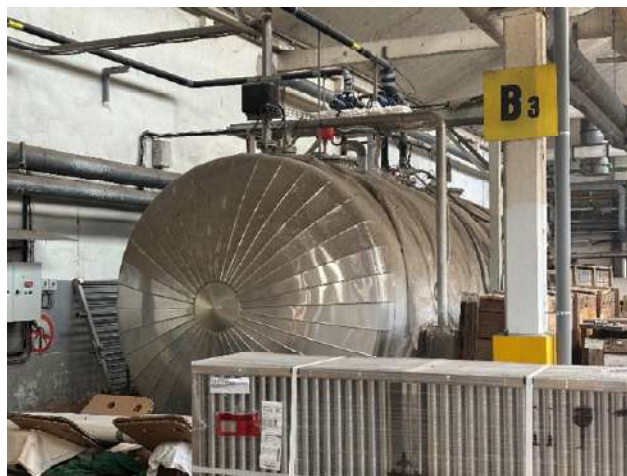
Sur le site Manufacture Hartmann Euro TF, la soude caustique est stockée dans une cuve d'une capacité de 36 m<sup>3</sup>, située à l'intérieur du bâtiment de production (figure n°4). La figure n°3 représente la configuration de l'aire de dépotage. Les commandes sont généralement déclenchées lorsque le niveau atteint la moitié de la capacité de la cuve. Les camions-citernes qui livrent la société ont une capacité de 25 m<sup>3</sup>. Une opération classique de dépotage dure approximativement une heure.

Figure n°4 : Cuve d'hydroxyde de sodium située à l'intérieur de l'usine qui devait recevoir la livraison (Crédit BEA-RI)

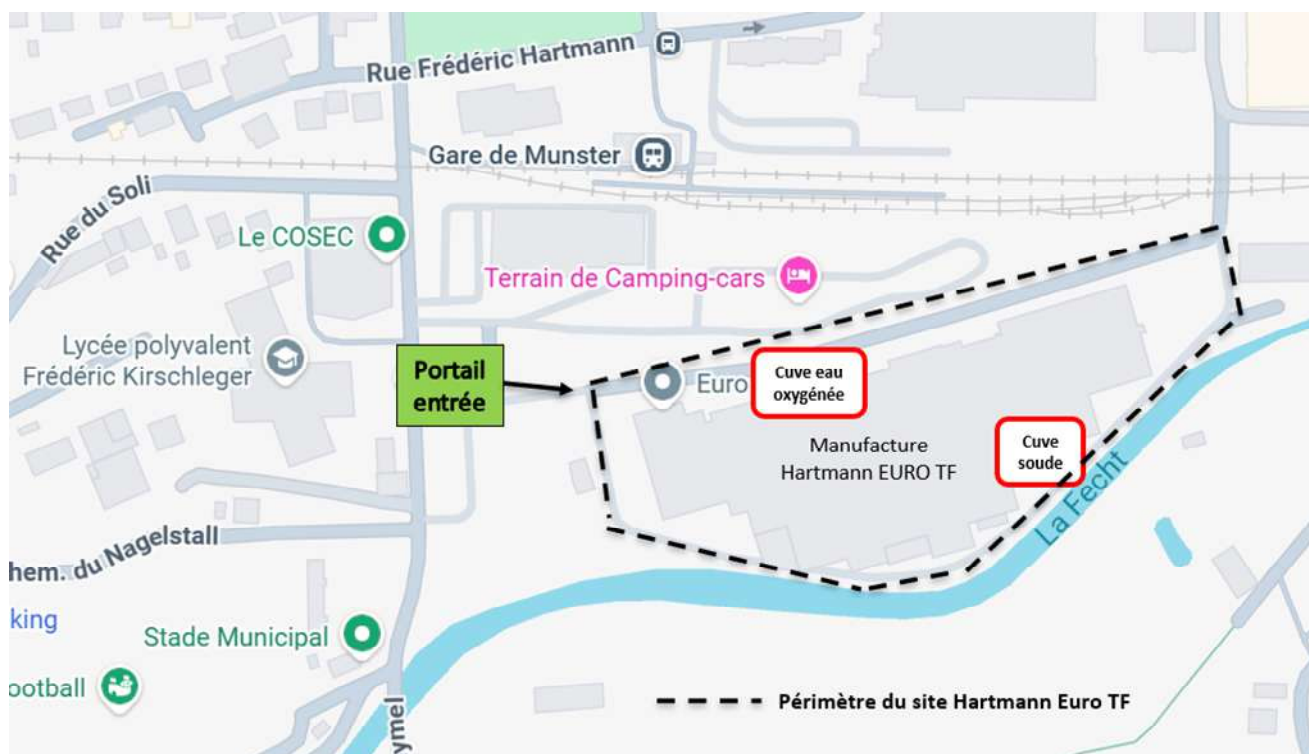
La figure n°7 précise les positions relatives des deux cuves sur le site.

Figure n°7 : Positionnement des cuves de stockage sur le site (Crédit BEA-RI)

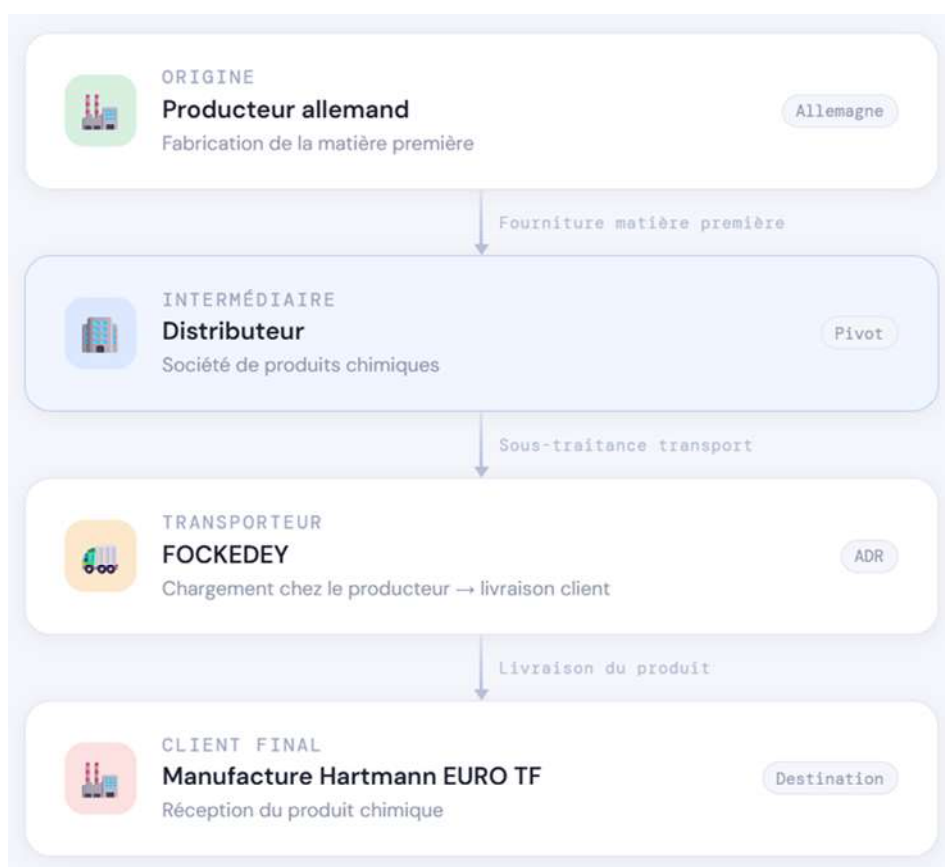
Dans le cadre de la commande de soude effectuée par la société Manufacture HARTMANN EURO TF, à la société distributrice de produits chimiques, cette dernière a elle-même commandé la matière première à une société productrice située en Allemagne, puis elle a sous-traité le transport du produit de la société productrice allemande jusqu'à HARTMANN EURO TF, à un transporteur, la société FOCKEHEY. Ce dernier a chargé le produit sur le site indiqué et l'a transporté jusqu'au point de livraison.

Figure n°18 : Flux de commande (Crédit : BEA-RI)
