# Rapport d'enquête

Sur l'incendie survenu au sein  
du site exploité par la société  
Akuo Corse Energy Solar situé  
à Aghione (2B) le 6 avril 2023

Titre du document : Rapport d'enquête technique sur l'incendie survenu au sein du site exploité par Akuo Corse Energy Solar à AGHIONE (2B) le jeudi 6 avril 2023

N° : MTE-BEARI-2026-05

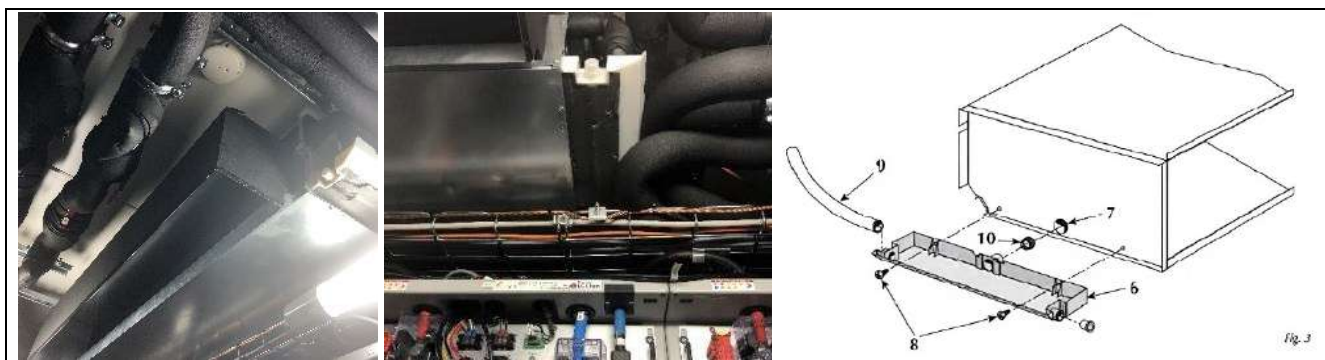
bâtiment. Cet ensemble d'équipements est conçu pour maintenir la température et le taux d'humidité dans les plages fixées par le constructeur des batteries, indiquées plus avant. Le respect de ces plages permet de garantir la fiabilité et la performance des batteries dans le temps. Il contribue également à la sécurité de l'installation en évitant la montée en température des modules ou la présence d'humidité. Les ventilo-convecteurs sont situés au-dessus des racks batteries de part et d'autre du couloir central. Les canalisations d'alimentation en eau glacée circulent en plafond du container le long de l'allée centrale. Chaque ventilo-convecteur est équipé d'un bac de récupération des condensats situé sur le côté du caisson. Ce bac collecte les condensats qui se forment et les oriente vers un tuyau qui permet leur évacuation à l'extérieur du container en descendant le long du rack à l'aplomb duquel il se situe. Le caisson de la sortie d'air froid est isolé sur sa face extérieure au moyen d'un isolant synthétique pour limiter le risque de condensation par contact de l'air ambiant sur la paroi refroidie par l'air sorti de climatisation.

Photographie 4 : à gauche, photographie du caisson de sortie d'air du ventilo convecteur placé au-dessus des racks ; au milieu, photographie du bac de collecte des condensats, à droite schéma de montage du bac sur le bloc ventilo-convecteur. (le bac ⑥ est fixé au ventilo convecteur au moyen des vis ⑧ l'évacuation des condensats se fait par l'orifice ⑦ et le raccord ⑨ puis par le tuyau flexible ⑩). (Source : plan Nidec)

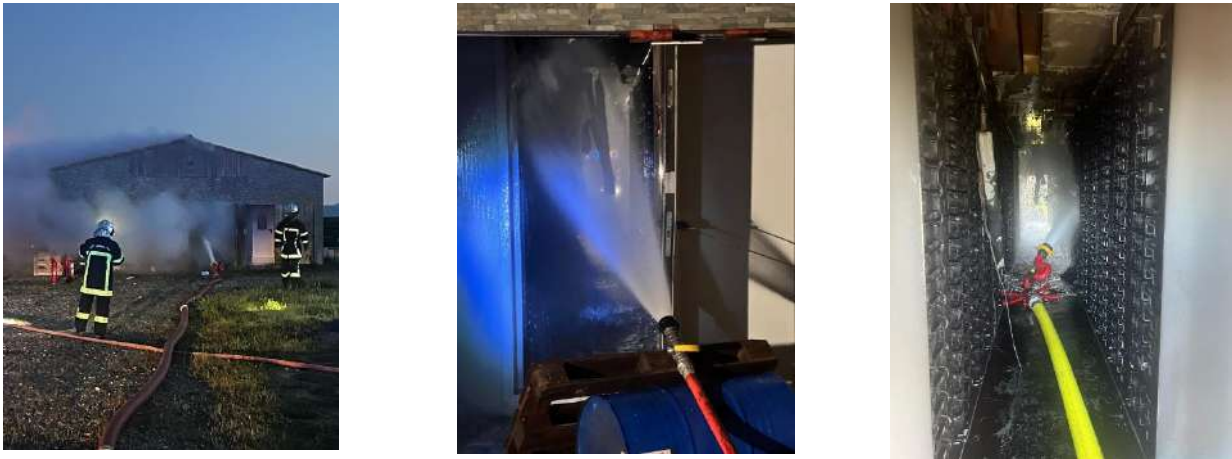
Photographie 5 : Images de l'intervention des pompiers et du dispositif mis en place pour procéder à l'extinction du sinistre

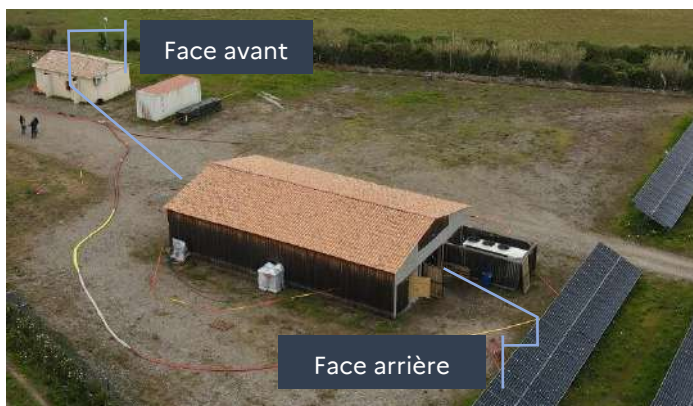
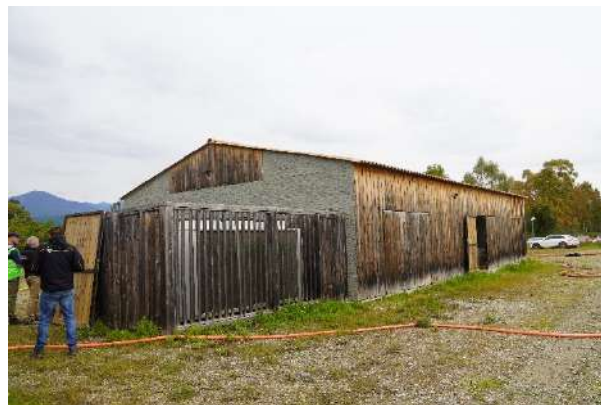
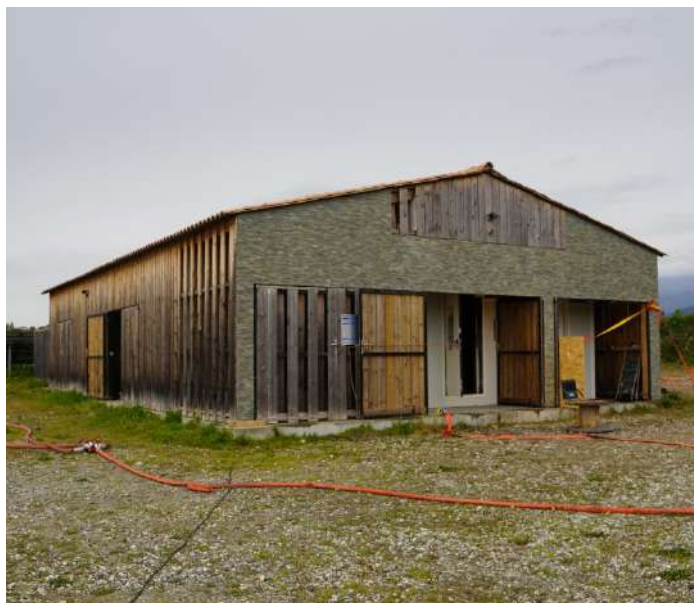
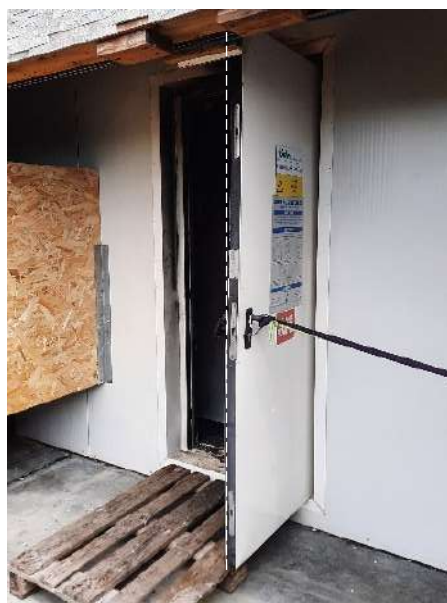
La porte d'accès arrière au conteneur 1 présente une légère déformation (cintrage visible sur la photo bas droite), mais pas de traces d'effraction. Cette déformation semble être la résultante du choc à l'ouverture de la porte contre un bidon situé à proximité.

L'examen visuel de la couverture ne fait apparaître aucune trace liée à l'incendie.

Photographie 6 : Photographies du bâtiment qui abrite les BESS (en haut à gauche : vue aérienne du bâtiment, en haut droite vue ¾ arrière du bâtiment ; en bas à gauche, vue ¾ avant du bâtiment, en bas à droite vue de la porte arrière légèrement cintrée)

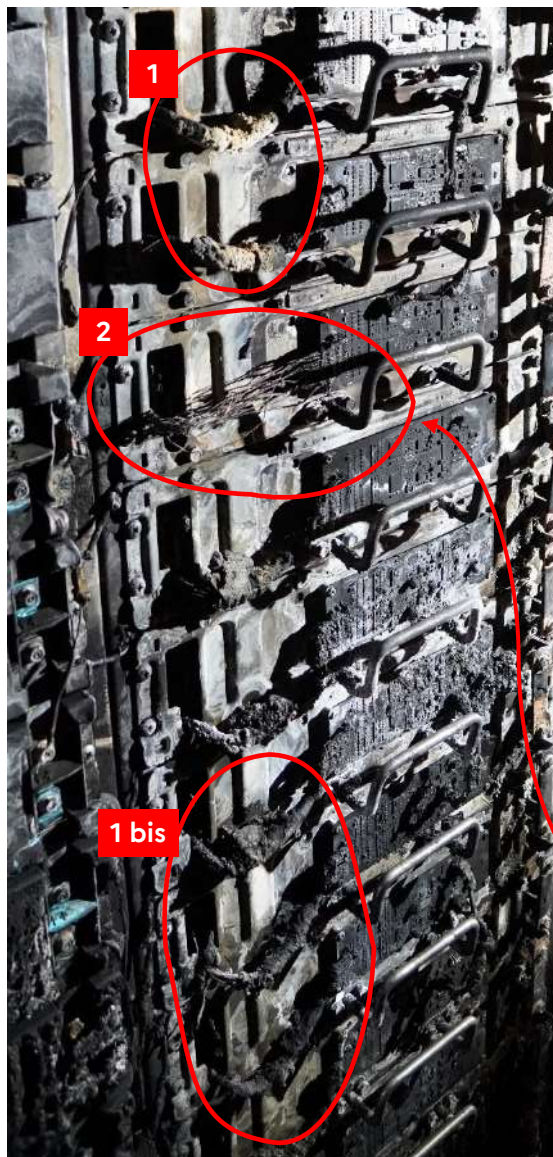
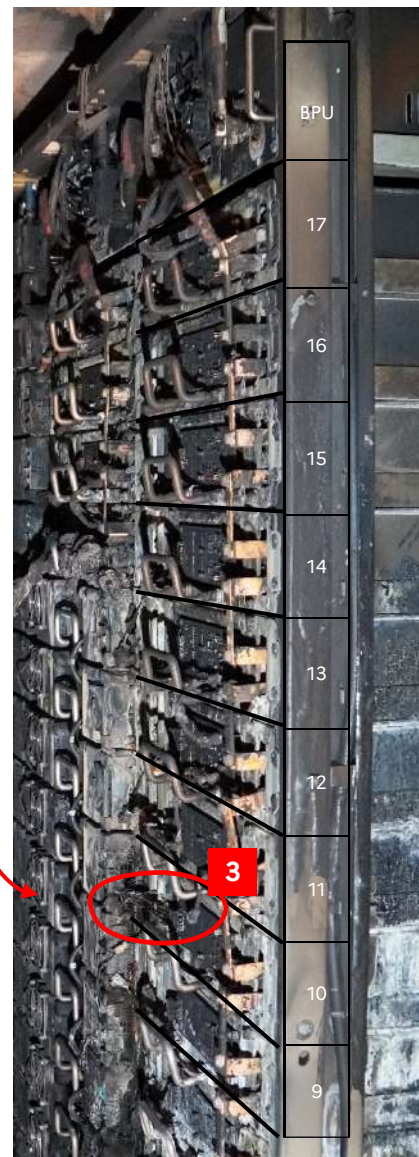
- Le rack n°1 du BSC3 contient les modules qui présentent les traces de combustion les plus importantes. Les boîtiers ont néanmoins conservé leur intégrité ce qui a permis leur extraction et leur expertise (cf. partie V.2.3) ;
- Le rack n°2 du BSC3 comporte également des dégradations dans sa partie supérieure du fait de la propagation de l'incendie du rack n°1 ;
- Les racks 2 et 3 du BSC 2 sont également endommagés sur la partie supérieure ;
- L'examen de la face avant des modules du rack n°1 de la BSC3 permet de constater des dégradations inégales des gaines de câbles électriques et de localiser une intensité plus forte de l'incendie au niveau du module 10 ;

Photographie 8 : Vue générale du rack 1 du BSC3. On constate une combustion progressive des gaines isolantes des connexions électriques en façade des modules. La gaine isolante du module 10 a totalement brûlé (repère 2). On voit en revanche que l'isolant est moins dégradé au fur et à mesure que l'on s'éloigne de ce module (repères 1 et 1 bis). Ce gradient de dégradations montre que l'incendie n'a pas affecté le rack de manière égale sur toute la hauteur, l'intensité étant plus forte au niveau du module 10 (repères 2 et 3).

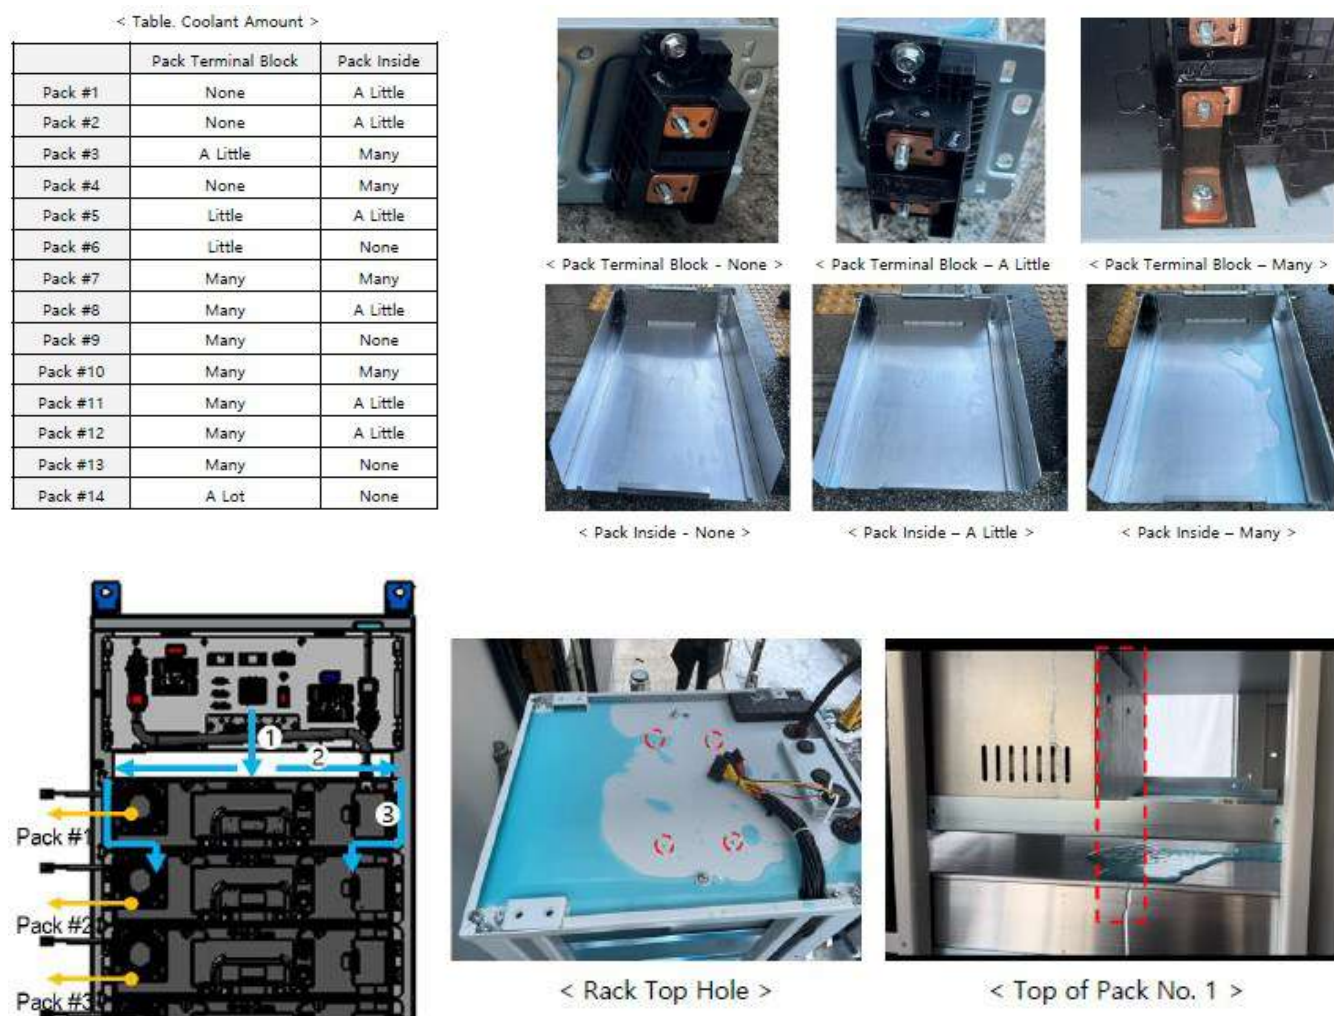
Le premier test vise à observer l'écoulement d'un liquide (en l'occurrence un liquide de refroidissement) sur un rack de batteries depuis la partie supérieure du rack. Ce test démontre qu'une fois répandu sur le boîtier supérieur, le liquide s'écoule gravitairement le long des montants de rack et se répand de façon aléatoire et inégale sur l'ensemble des modules du rack. L'intérieur des modules, tout comme le terminal de connexion, peuvent être affectés à des degrés divers en fonction de la position du module dans le rack.

Photographie 9 : Photos issues de la présentation de l'essai (Source LG)

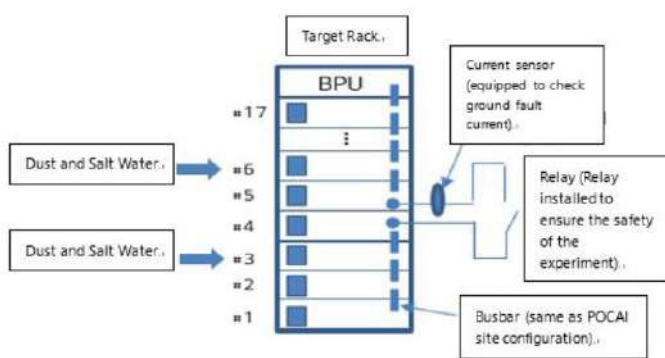
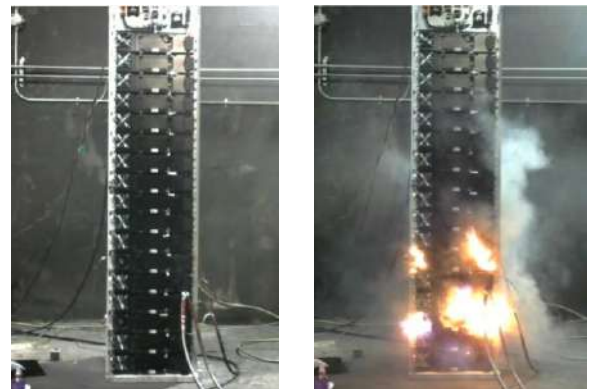
Photographie 10 : Schéma de montage de l'essai et photographies extraites de la vidéo de l'essai (Source : LG)

Il ressort de cet essai que la présence d'eau dans un des deux modules (module 3) a provoqué des courts-circuits qui, bien qu'externes aux cellules, ont conduit ces dernières à entrer en emballement thermique. Cet emballement thermique conduit à l'incendie généralisé du rack.

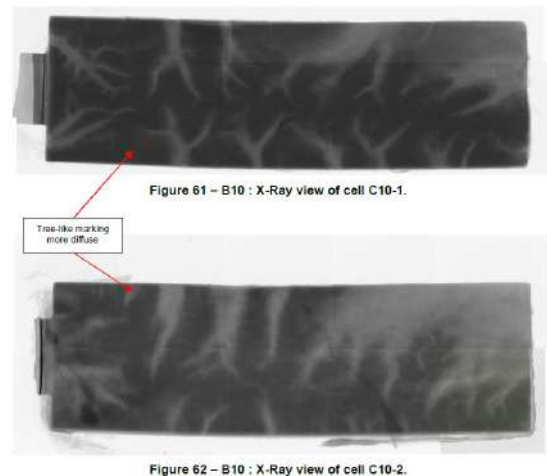
- *"Le module 10 présente les plus importantes dégradations, l'examen des cellules électrochimiques conduit à constater des marques de dégradations (marques en forme d'arbre attribuées aux phénomènes de dégazage des cellules) plus singulières au niveau de la cellule 9-2." ;*

Photographie 13 : radiographie de la cellule 9-2. Traces d'arborescences attribuées par l'expert à des phénomènes de dégazages, moins visibles sur d'autres cellules 10-1 et 10-2 (figure 61 et 62) (extrait rapport TolosaLab N°R23083)

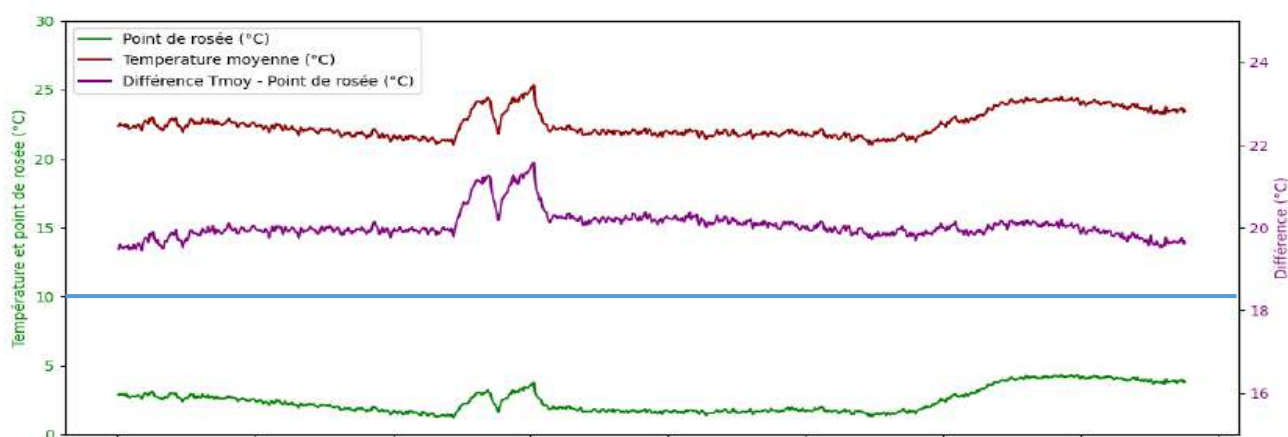
Concernant l'ambiance de fonctionnement qui règne dans le conteneur, l'exploitation des données établies sur la base des sondes présentes, permet de constater que les conditions de température et d'hygrométrie relevées au cours des mois qui ont précédé l'évènement ne sont pas favorables au phénomène de condensation<sup>37</sup>. La présence d'humidité par condensation sans être totalement exclue semble peu probable sur l'ensemble des surfaces libres dans le conteneur. Un phénomène de condensation est en revanche davantage possible au sein des ventilo-convecteurs qui sont équipés de bacs de récupération de condensats pour pallier cette présence d'humidité.

Graphique 2 : Comparaison de la température au sein du conteneur et de la température du point de rosée le jour de l'incendie. la droite bleue représente la température du circuit de refroidissement. La courbe de point de rosée est située en dessous de cette limite au cours des heures qui ont précédé le départ de l'incendie. (Source : rapport Ineris en annexe).

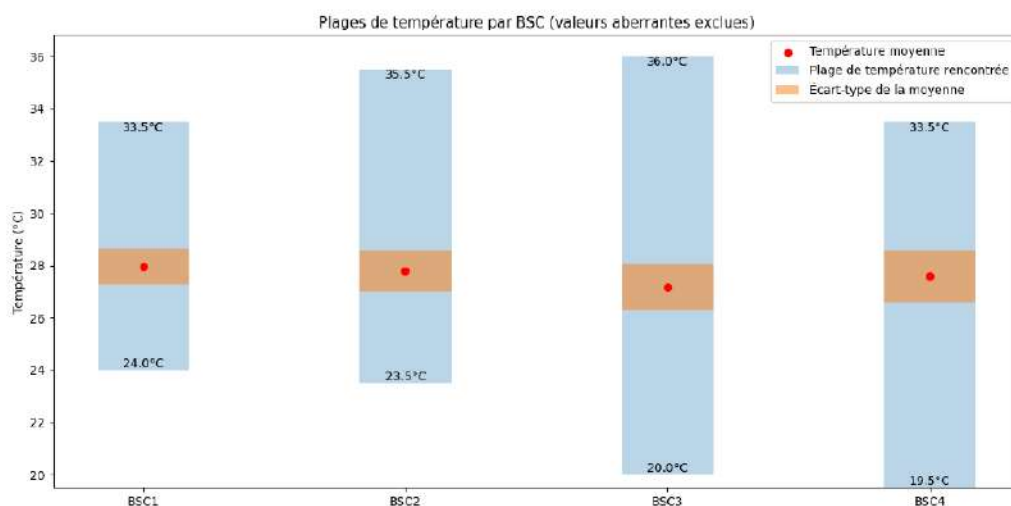
- "les **plages de températures** sont restées conformes aux pratiques répandues dans le domaine et recommandées par le fabricant des cellules : ce facteur n'est donc pas identifié comme une cause probable de l'apparition de l'incendie".

Graphique 3 : Plage de températures de fonctionnement pour chaque BSC (source : rapport Ineris en annexe)

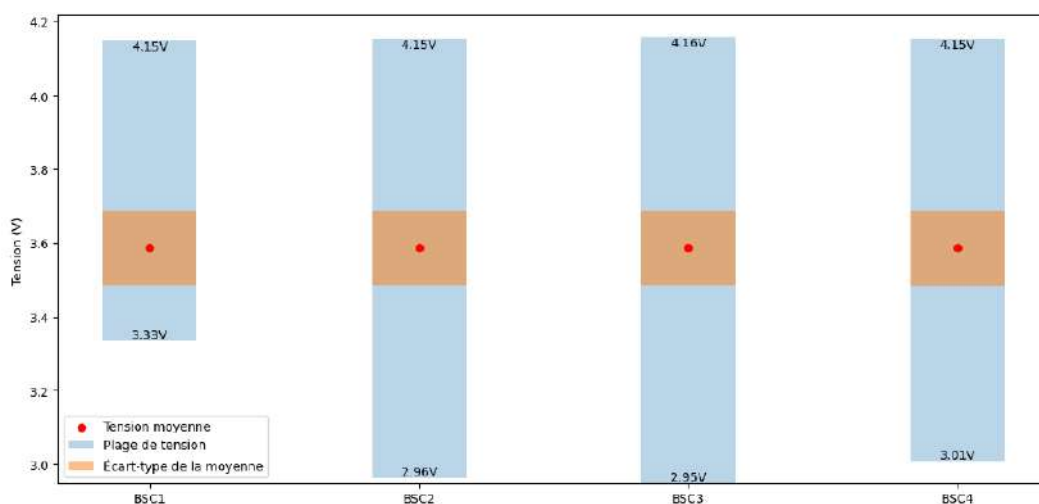
- Les plages de charge et de décharge **en tension** ont été respectées avec des disparités sur le respect du seuil bas de tension. Le rapport relève que ces dépassements restent limités en nombre et en ampleur et ne sont donc pas identifiés comme cause probable de l'apparition de l'incendie.

Graphique 4 : Plage de tensions de fonctionnement pour chaque BSC (source : rapport Ineris en annexe)

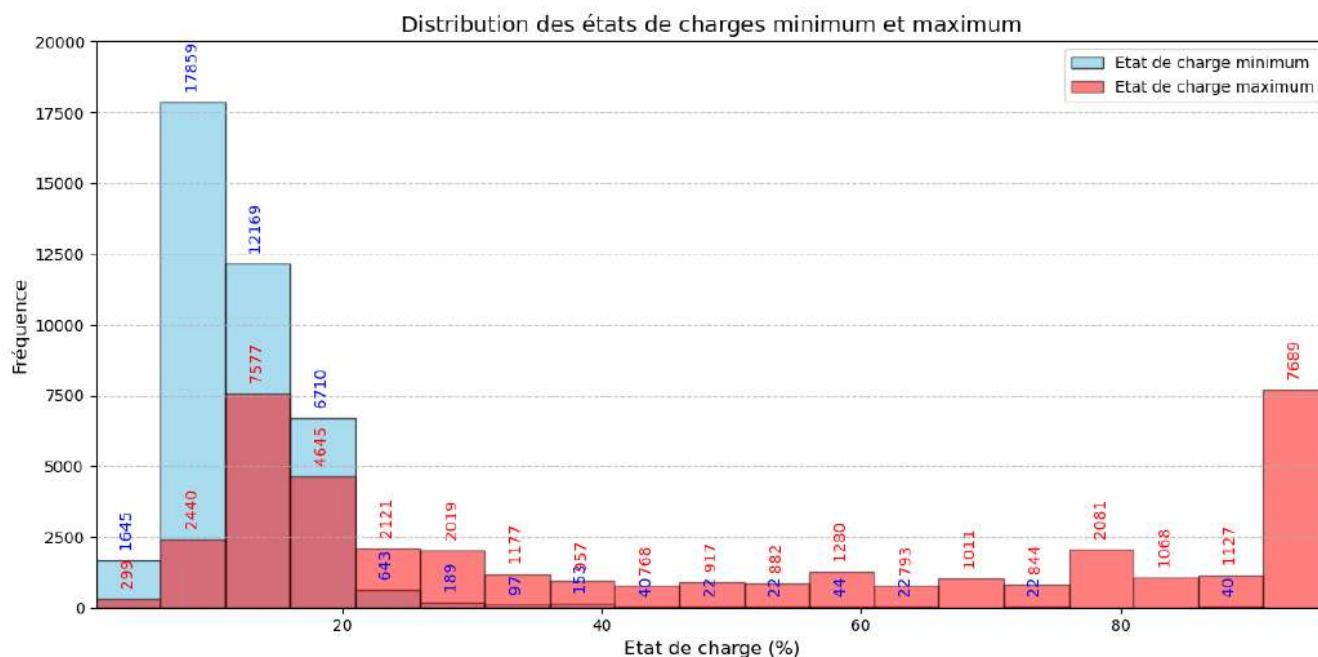
- Les **puissances** de charge ou de décharge des racks du fait de la corrélation puissance intensité tension respectent les conditions d'exploitation et conduisent au même constat.
- Les **états de charge** oscillent entre 0% et 100% avec une distribution qui met en évidence que les racks sont la plupart du temps à un état de charge qui se situe entre 5% et 20%. Ces données ne permettent pas d'identifier de cause d'incendie dans un éventuel non-respect des états de charge ou une cyclicité excessive.

Graphique 5 : Etats de charge minimum et maximum mesurés sur chacun des racks par période de 8 heures (source : rapport Ineris en annexe)

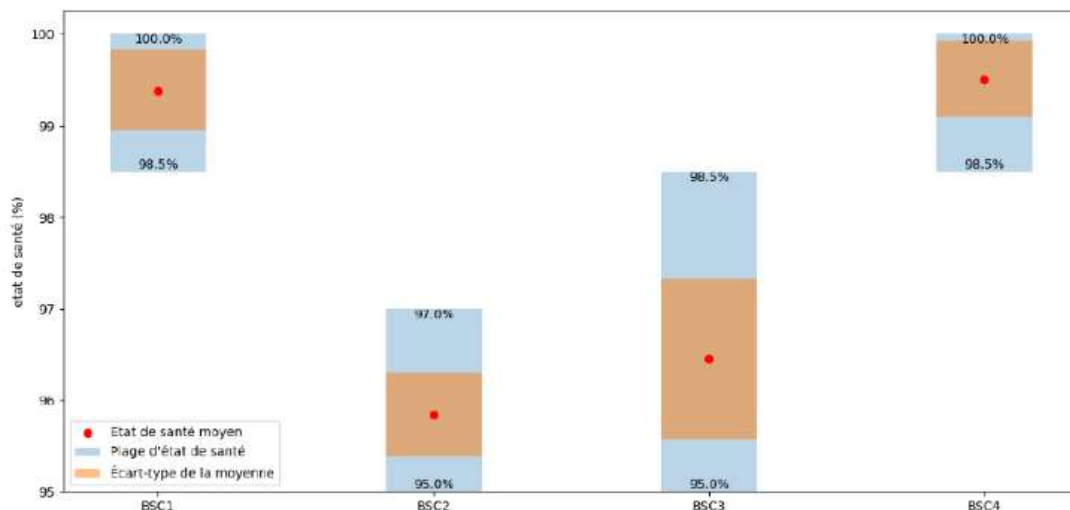
- L'**état de santé**<sup>38</sup> est conforme aux attendus et cohérent avec la date de mise en service des équipements (2020 pour BSC2 et BSC3 ; 2022 pour BSC1 et BSC4)

Graphique 6 : Etat de santé de chaque BSC (source : rapport Ineris en annexe)

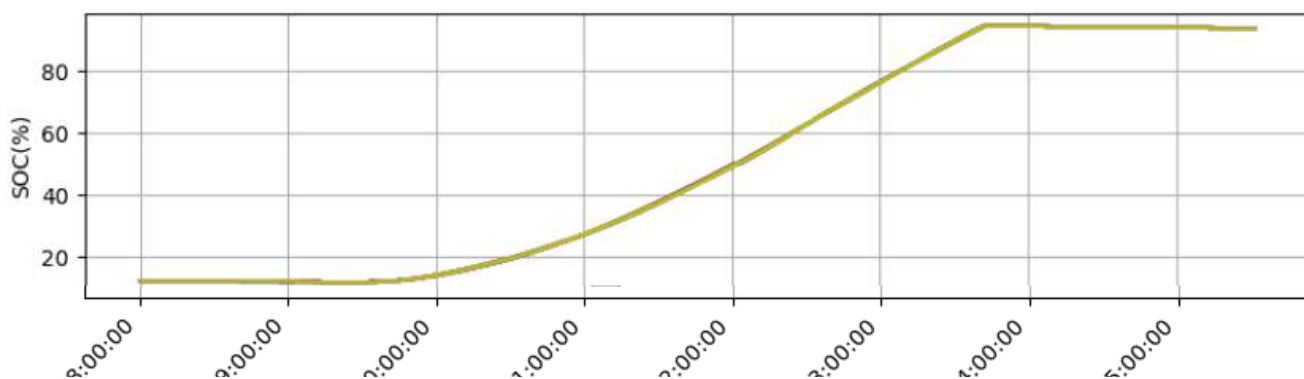
Le jour de l'évènement, le fonctionnement de la station de stockage d'énergie est normal jusqu'à 15h32. La charge des modules a débuté à 9h30, leur état de charge était d'environ 10 %. A 13h40, il atteint 95 %. À 15h32, il est à 93,5 %.

Graphique 7 : Etat de charge du BSC3 (source : rapport Ineris en annexe)

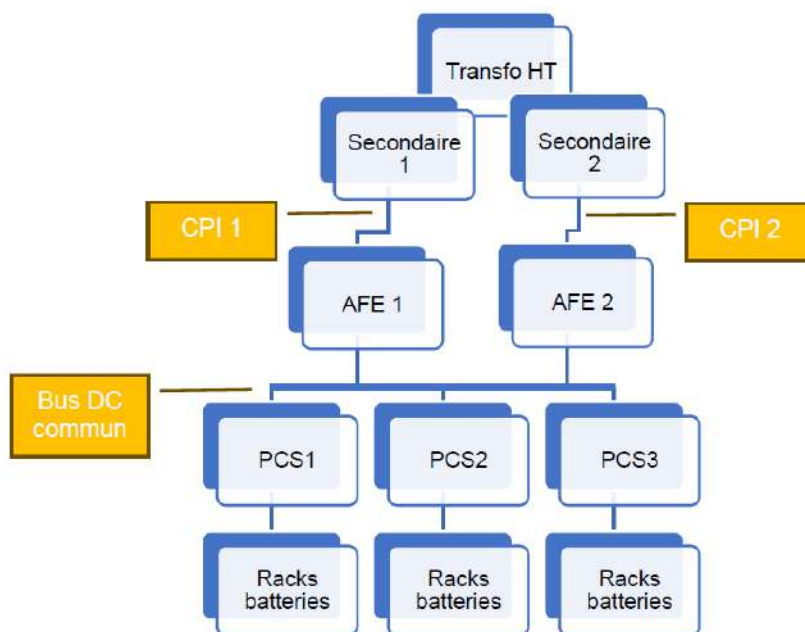
- Les CPI ne mesurent l'isolement que lorsque les racks sont connectés. Les résistances d'isolement n'étant pas contrôlées avant connexion au réseau, le système peut donc faire fonctionner un rack mal isolé ;
- La mesure d'isolement est effectuée très en amont des racks de batteries. Il n'est donc pas possible de disposer d'une mesure de la résistance d'isolement par rack et la mesure peut être influencée par des parties de circuit qui ne sont pas dans le conteneur (la partie PCS est située dans un conteneur distinct du conteneur de stockage de batterie).

Les mesures réalisées font état d'une résistance qui oscille entre 300 et 500 Ohm/V ce qui est jugé comme convenable.

Figure 11 : Synoptique simplifié de l'installation électrique faisant apparaître le positionnement des CPI (Source : rapport Ineris)

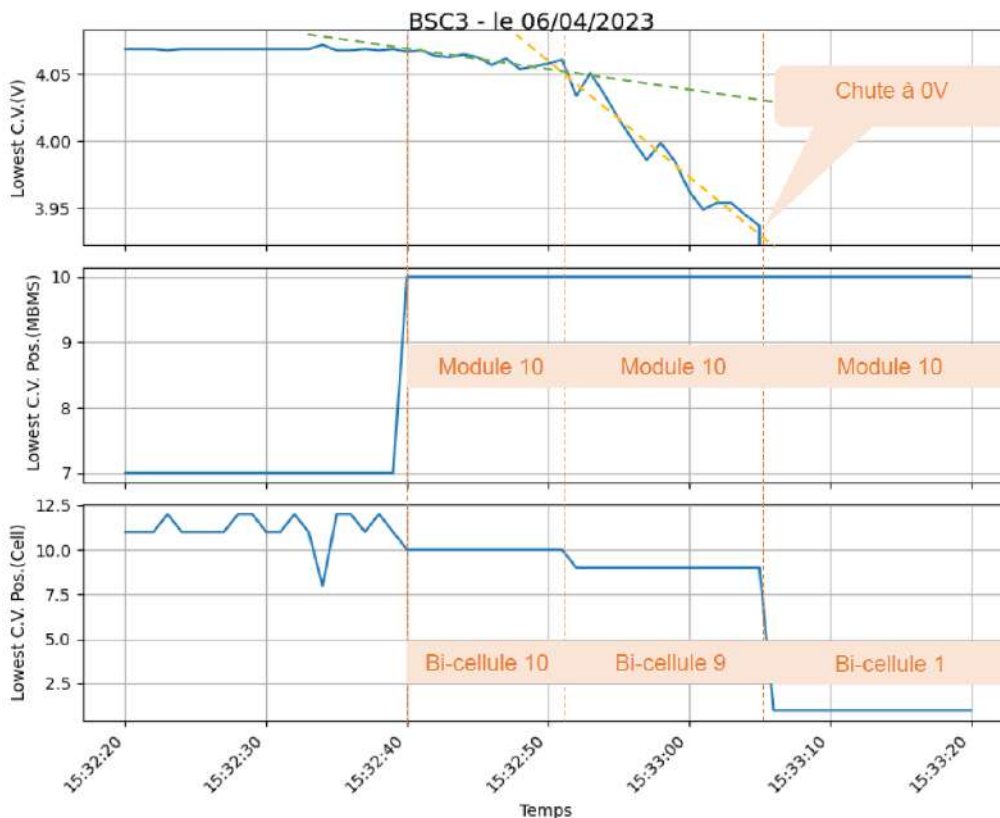
Le premier signe de comportement anormal repéré dans les données est constaté sur le rack 1 du BSC3 par une baisse de tension d'une paire de cellules dans le module 10 à partir de 15h32mn24s. La baisse concerne en particulier la bi-cellule 10 suivi de la 9 qui affichent successivement les tensions les plus basses, puis 26 secondes plus tard la bi-cellule 1 dont la tension est mesurée à zéro. À ce stade, les autres racks ne sont pas affectés.

Graphique 8 :  
localisation de la bi-cellule concernée par une baisse anormale de tension

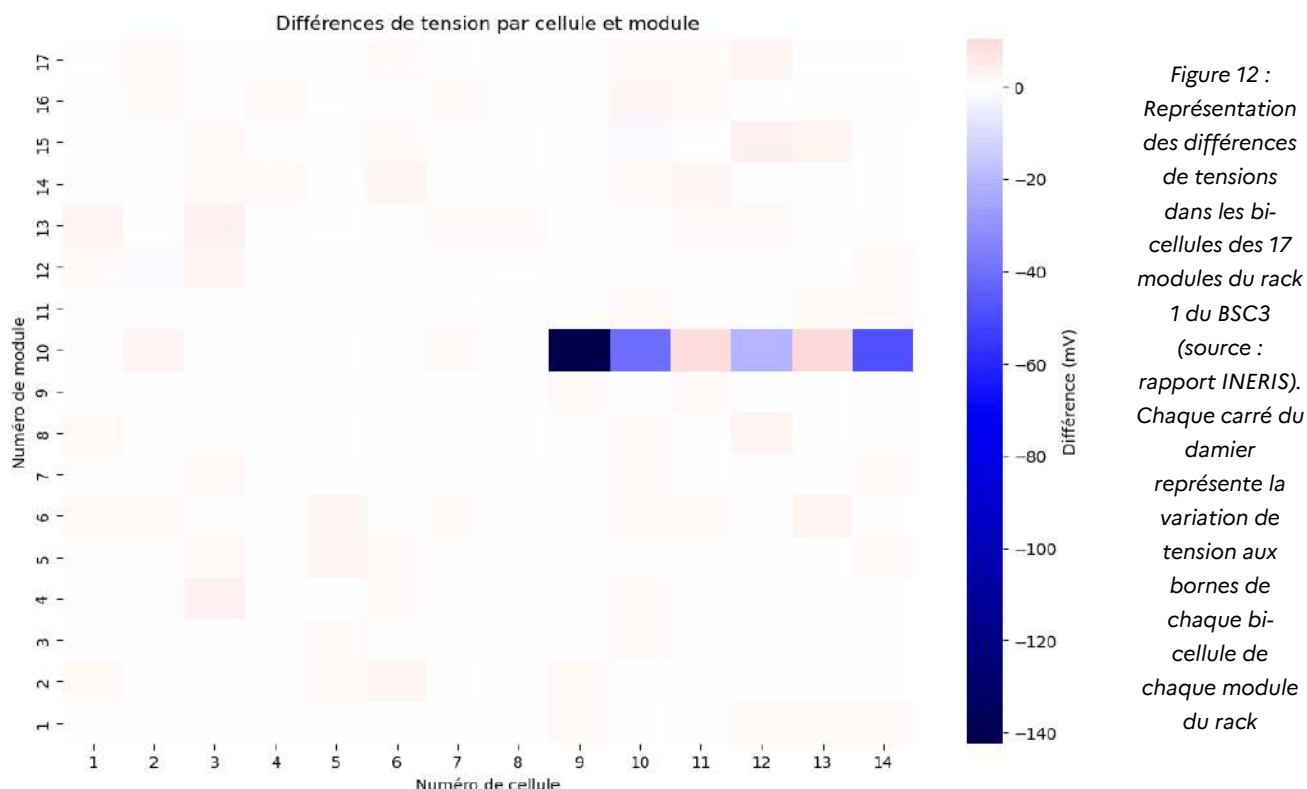
À cet instant, un faible courant de charge circule dans le rack 1 variant entre 1 A et 3 A. En effet, du fait de la légère baisse de tension sur les bi-cellules 9 et 10, les autres racks du BSC placés en parallèles se déchargent dans le rack 1 ce qui expliquent les légères augmentations de tension de toutes les bi-cellules sauf les cellules 9, 10 puis 12 et 14.

Les premiers signes de défaillance de la chaîne de mesure au sein du module 10 sont suspectés au bout de 26 s (chute soudaine de la tension sur la bi-cellule 1). Les premiers signes d'élévation de température sont constatés au bout d'une minute et ne dépasse pas +3°C avant défaillance de la chaîne de mesure. La hausse de température enregistrée, bien inférieure à celle attendue en cas d'emballement thermique ou d'arc électrique, s'explique par l'insuffisance du nombre de capteurs et leur localisation, qui ne couvre pas le point d'origine du phénomène.

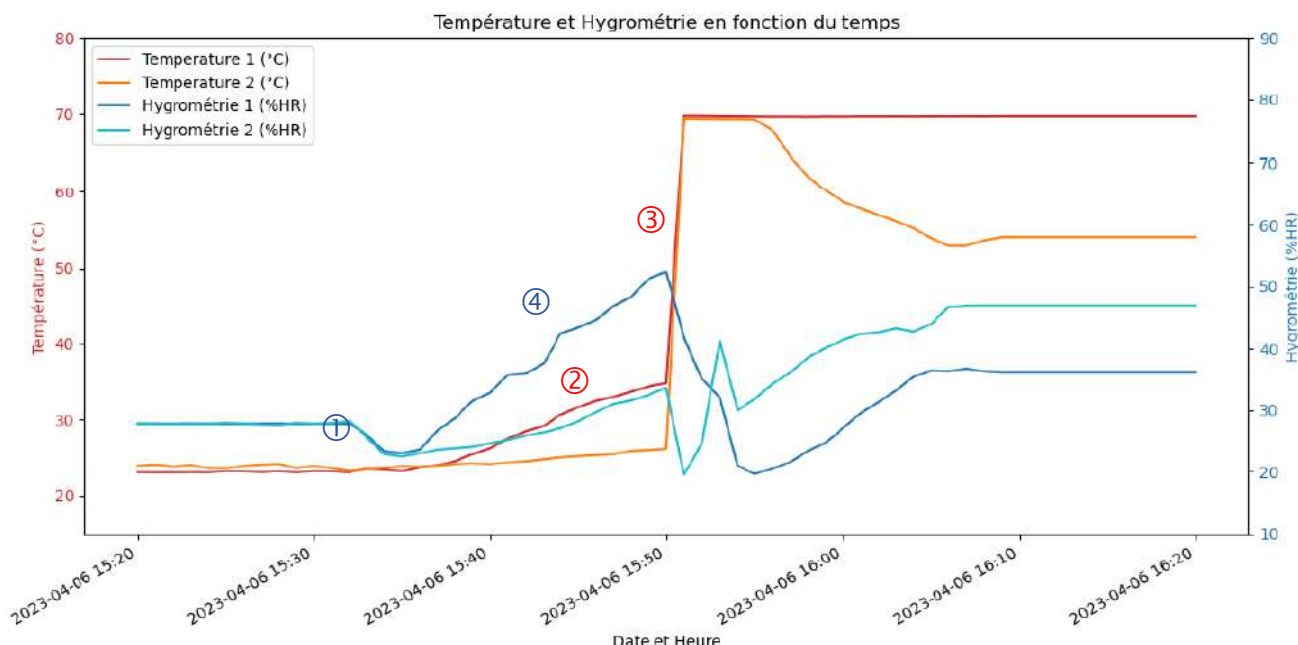
L'exploitation des enregistrements de température et d'hygrométrie le jour de l'incendie permet de constater une augmentation progressive de la température à partir de 15h35 (repéré ②), puis une augmentation soudaine et une saturation des capteurs à 15h50 (repéré ③). Dans le même temps, on note une diminution de l'hygrométrie à partir de 15h32 (repéré ①) pendant quelques minutes puis une augmentation progressive jusqu'à 15h50 (repéré ④).

Graphique 9 : Courbe des températures et de l'hygrométrie mesurées le jour de l'événement (période d'échantillonnage 1 min).

Ces données permettent d'abord de confirmer l'absence d'intrusion avant l'événement détection feu et d'éventuels actes de malveillance. La baisse d'hygrométrie (repéré ①) concorde avec le déclenchement du système d'extinction automatique qui a pour effet de chasser l'air ambiant et l'humidité qui s'y trouve. La diffusion du gaz inerte dans le conteneur exerce une pression suffisante sur la porte pour pousser l'ouvrant et déclencher le détecteur d'ouverture. L'atmosphère inerte qui règne au sein du conteneur ne permet pas de stopper l'emballement thermique en cours comme le prouve l'augmentation progressive de la température (repéré ②). Vers 15h50, une soudaine augmentation de température est mesurée dans le conteneur (repéré ③) correspondant probablement à une inflammation des fumées produites par l'emballement thermique. Elle coïncide avec une détection d'ouverture de porte d'une durée de quelques secondes, celle-ci s'ouvrant au moment de l'inflammation et se refermant rapidement après<sup>44</sup>.

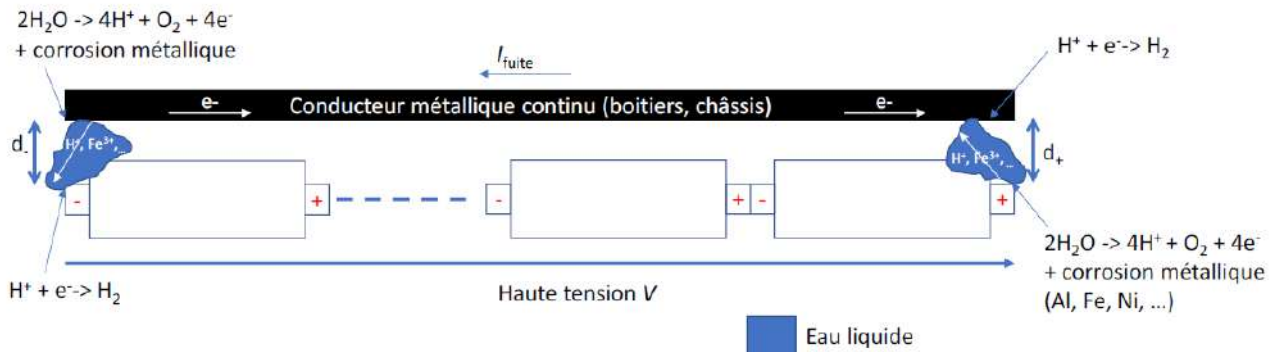
- **L'électrolyse de l'eau aux points d'interface** entre une partie active du module et le rack produit de l'oxygène, de l'hydrogène et des contaminants ioniques qui augmentent la conductivité de l'eau ainsi et permettent un courant de fuite qui transite par le cadre ;

Figure 13 : Phénomène d'électrolyse de l'eau en deux points du rack du fait de la présence d'eau. Plus les points d'interface sont distants, plus le potentiel mis en jeu est élevé, plus le phénomène d'électrolyse est marqué. (source : Charles Delacourt, CNRS)

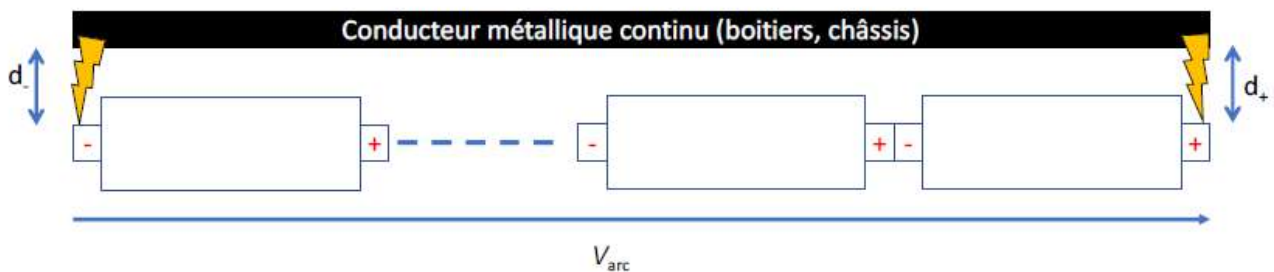
- Le **phénomène de double arc électrique** simultané est rendu possible par une diminution de la rigidité diélectrique de l'air. En l'absence d'humidité, l'espace laissé par construction entre les parties actives du module et son châssis assure un isolement suffisant pour permettre le fonctionnement sûr du module. En présence d'eau, cet isolement peut s'avérer insuffisant et un

Figure 14 : Phénomène de double arc électrique formé aux endroits où le rapport  $V_{arc}/d$  est supérieur à la rigidité diélectrique du milieu qui sépare la partie active du châssis

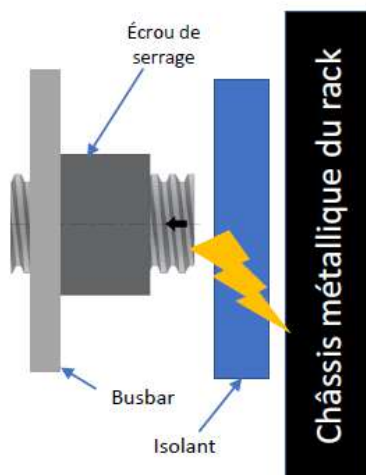
Figure 15 : Illustration du phénomène de tracé des polymères isolants (source : Charles Delacourt, CNRS)

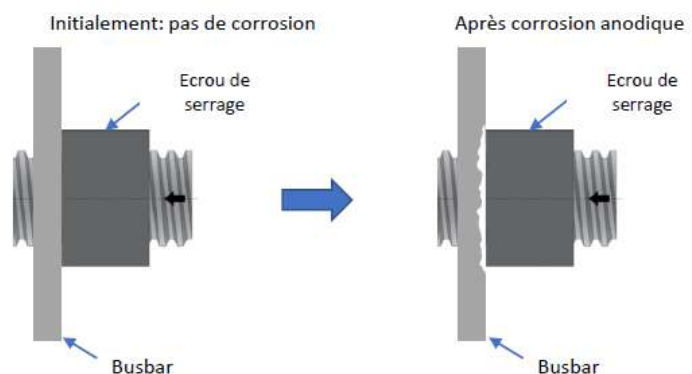
- *"La **corrosion anodique des métaux** dans les zones où se produit l'électrolyse peut conduire à des défauts de contact [...]. Sous fonctionnement à fort courant et/ou lors de phases de commutation, ces défauts entraînent un échauffement par effet Joule sévère et des arcs électriques (sans court-circuit du rack)" ;*

Figure 16 : phénomène de corrosion anodique qui produit des points chauds (source : Charles Delacourt, CNRS)

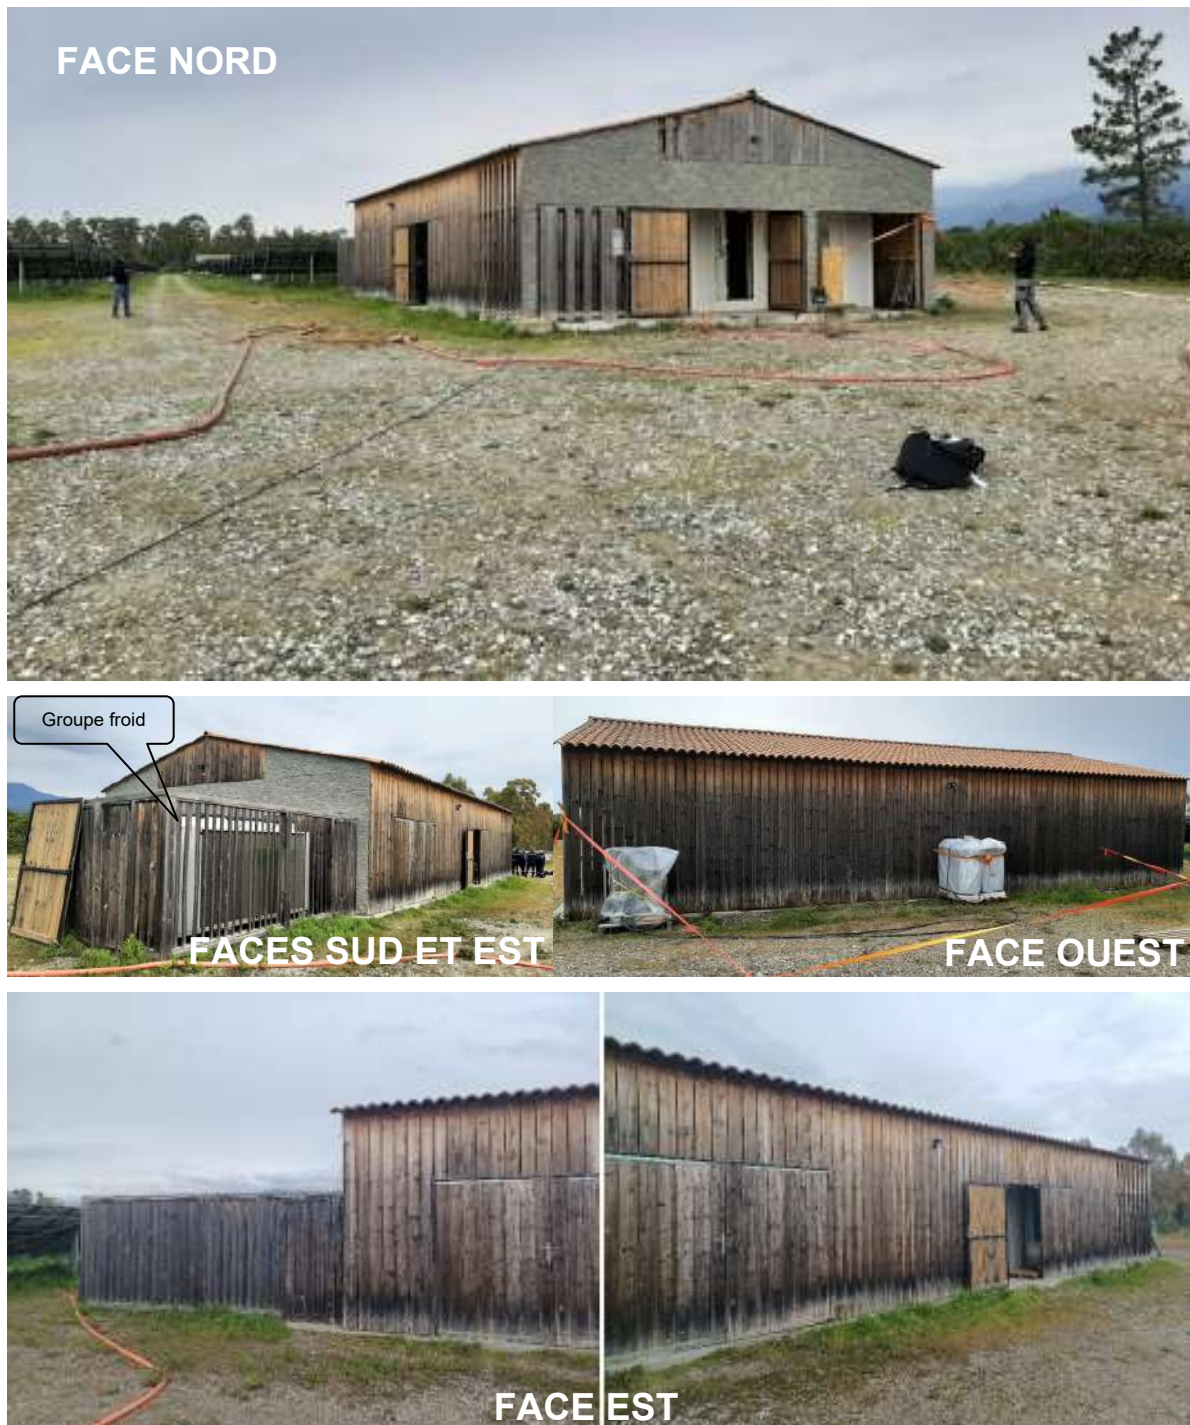
Figure 2: vues du bâtiment abritant les conteneurs de stockage d'énergie

Comme en attestent les photos de la Figure 2 prises après l'incendie, le bardage bois n'ayant pas été endommagé pendant l'incendie, les dégâts visibles de l'extérieur sont très légers. Seules des traces déposées par les fumées sont visibles au-dessus des portes du conteneur.

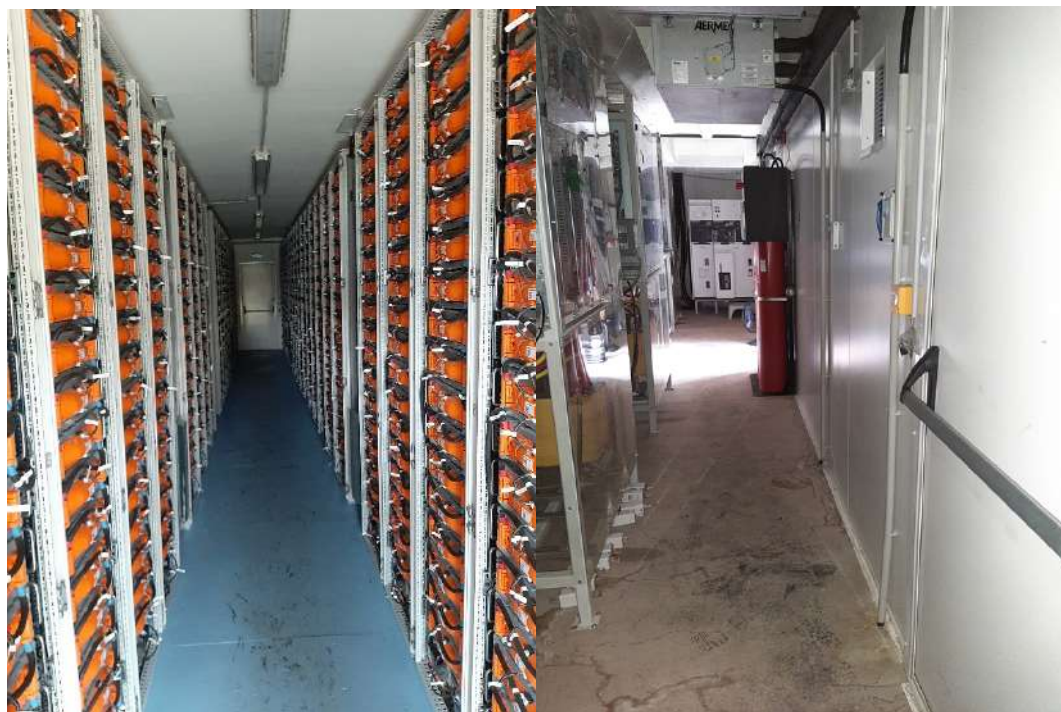
*Figure 18 : Intérieur du conteneur ESS2 (gauche), et du conteneur de conversion de puissance (droite)*

Ni le deuxième conteneur de stockage d'énergie stationnaire ESS2, ni le conteneur de conversion de puissance ne présente de dégradations internes suite à l'incendie du conteneur ESS1.

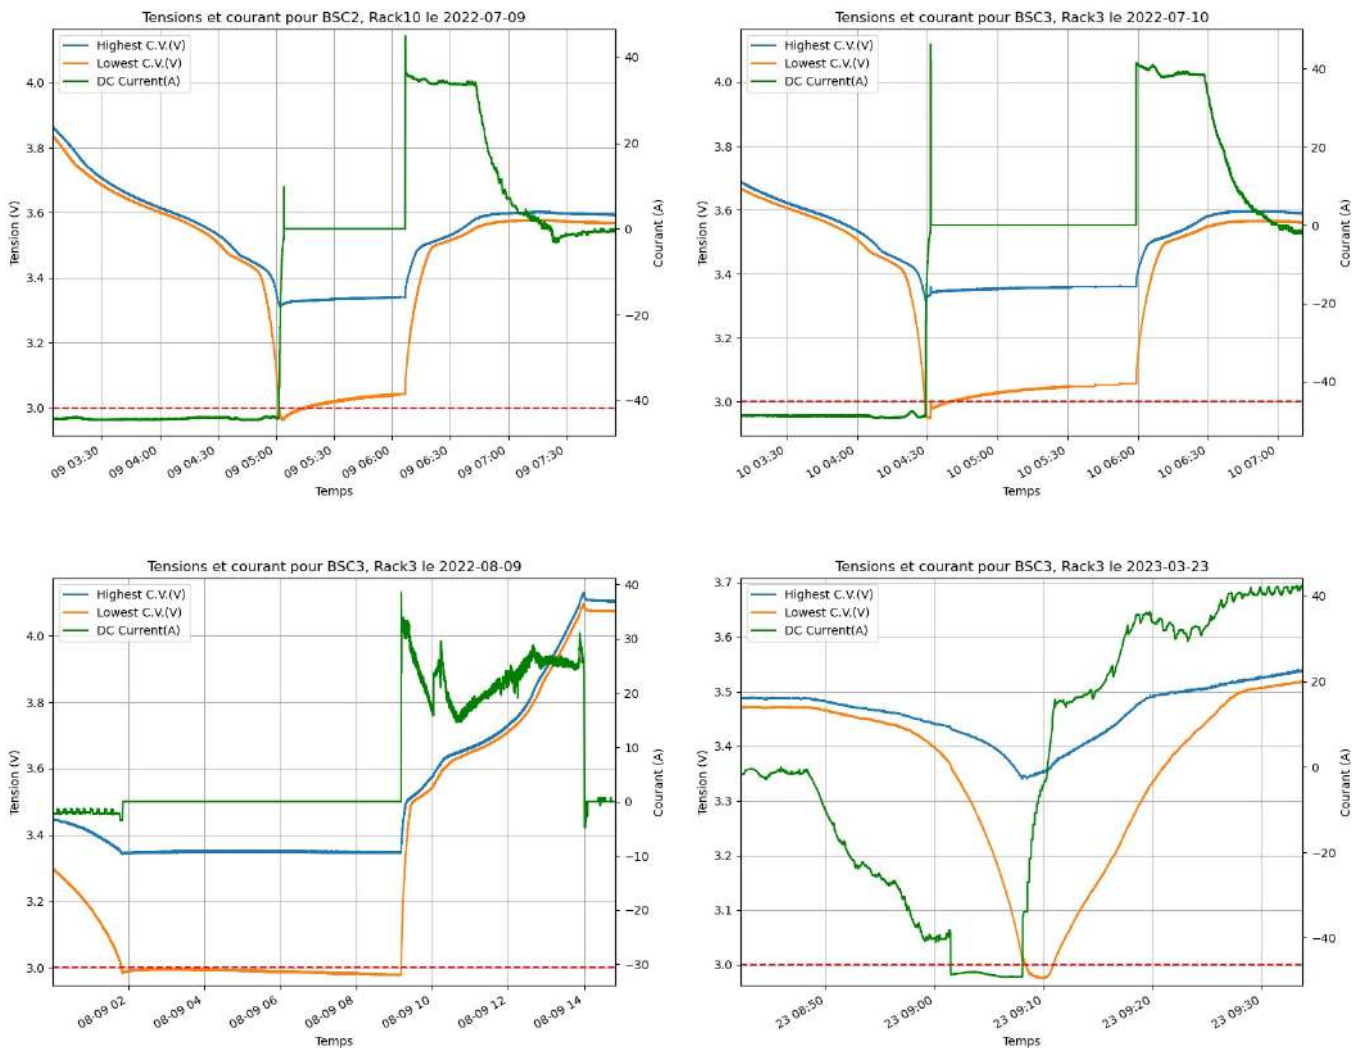
Figure 23 : Focus sur les principaux dépassements de la limite basse de la tension cellule

Tous les seuils de tension maximales sont homogènes entre les BSC, en revanche une plus grande disparité est observée pour les seuils de basse tension. Comme observé sur la Figure 21, la tension minimale des bi-cellules est passé 11 fois sous la limite de 3 V, dépassements survenus sur 4 jours uniquement (les 9 et 10 juillet 2022, 9 août 2022, et 23 mars 2023). Le dépassement le plus important rencontré sur chacune de ces journées est illustré sur la Figure 23.

Comme on peut le constater sur la Figure 23, chaque dépassement du seuil de tension basse a entraîné l'arrêt du courant de décharge des cellules, ce qui évite sa surdécharge.

Une seule fois, le 9 août 2022, la tension est restée sous 3 V pendant environ 8 h (exemple du rack 3 du BSC3 en bas à gauche de la Figure 23). Compte tenu du faible courant de décharge au moment du franchissement du seuil (le RBMS procédait a priori à l'équilibrage des cellules), la remontée de tension pendant la relaxation de la cellule a été relativement faible. Ce phénomène ayant eu lieu la nuit, la centrale photovoltaïque ne produit pas d'électricité : la tension de la bi-cellule est doucement descendue, possiblement par la présence d'un faible courant résiduel délivré par le rack (alimentation des MBMS et RBMS, possibles racks connectés en parallèle avec une tension légèrement plus faible, etc).

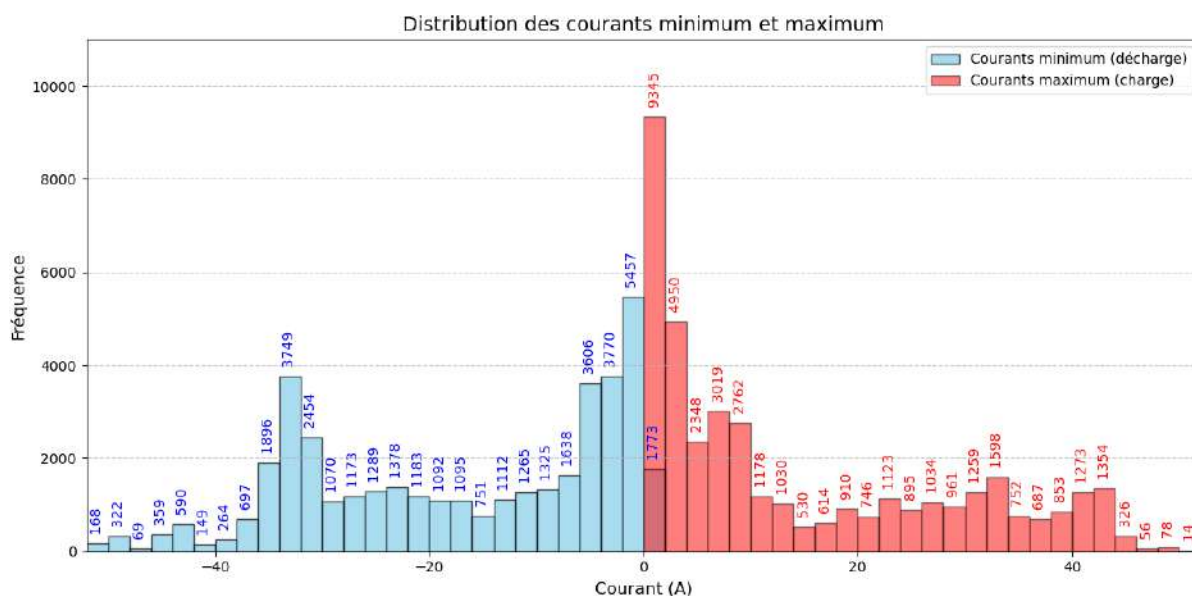
Figure 24 : Distribution des courants minimum (bleu) et maximum (rouge) rencontrés sur une période de 8 h par les racks du conteneur ESS1

On voit sur cette Figure 24 que les seuils de courant continu en charge et en décharge définis par LG Chem dans la spécification du module sont régulièrement dépassés, sans pour autant dépasser la valeur maximale autorisée en pic. Malheureusement, la durée maximum de ces « pics autorisés » n'est pas précisée dans la documentation de LG Chem. Il n'est donc pas possible de conclure sur la base de ces informations.
