# Rapport d'enquête

Sur l'incendie survenu au sein  
du site exploité par la société  
Akuo Corse Energy Solar situé  
à Aghione (2B) le 6 avril 2023

Titre du document : Rapport d'enquête technique sur l'incendie survenu au sein du site exploité par Akuo Corse Energy Solar à AGHIONE (2B) le jeudi 6 avril 2023

N° : MTE-BEARI-2026-05

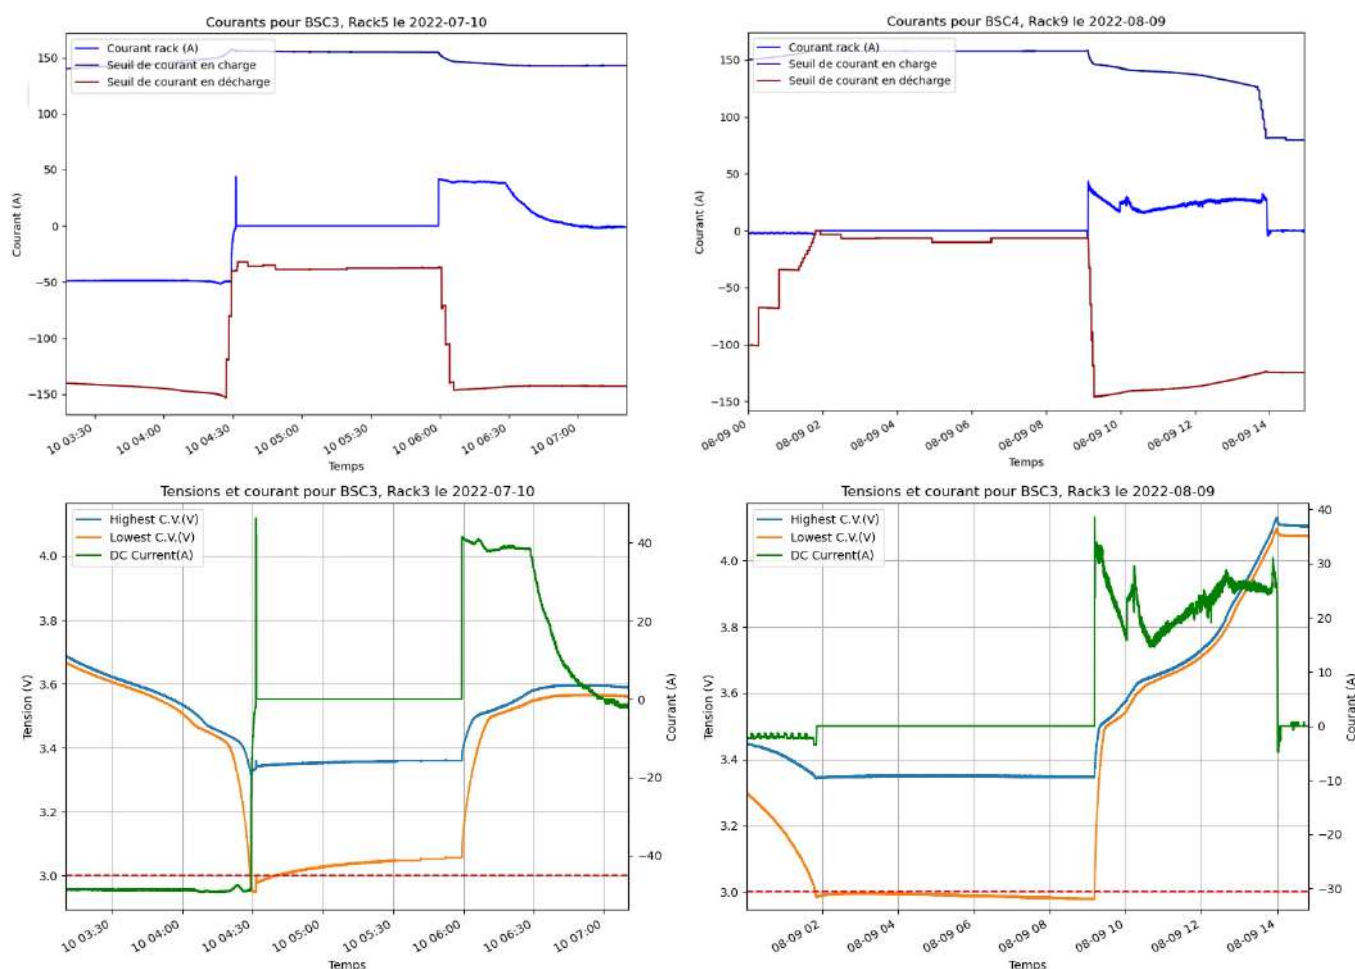
Figure 25 : illustration de la synchronicité des dépassements de seuils de tension cellule minimum, des limites de courant de décharge, et des dépassements de seuil de courant, le 10/07/2022 (gauche) et le 09/08/2023 (droite)

La Figure 25 illustre cette synchronicité : la diminution de la tension cellule sous le seuil de sécurité entraîne une diminution du courant maximal de décharge accepté. Le temps que le système réagisse, le courant des racks dépasse provisoirement le seuil limite puis le courant diminue et revient rapidement sous le seuil.

Ces seuils de courant de décharge maximum ont été dépassés non pas parce que le courant de décharge a été anormalement élevé, mais parce que le seuil de courant de décharge a chuté soudainement. La diminution de la tension cellule jusqu'au seuil minimum est très probablement l'origine de la diminution du seuil de courant de décharge maximum : une telle sécurité aurait pour but d'éviter une surdécharge des cellules. Et cela a fonctionné : le courant de décharge diminue très rapidement pour revenir sous le seuil autorisé. Les cellules n'ont donc pas été dégradées significativement par ces événements.

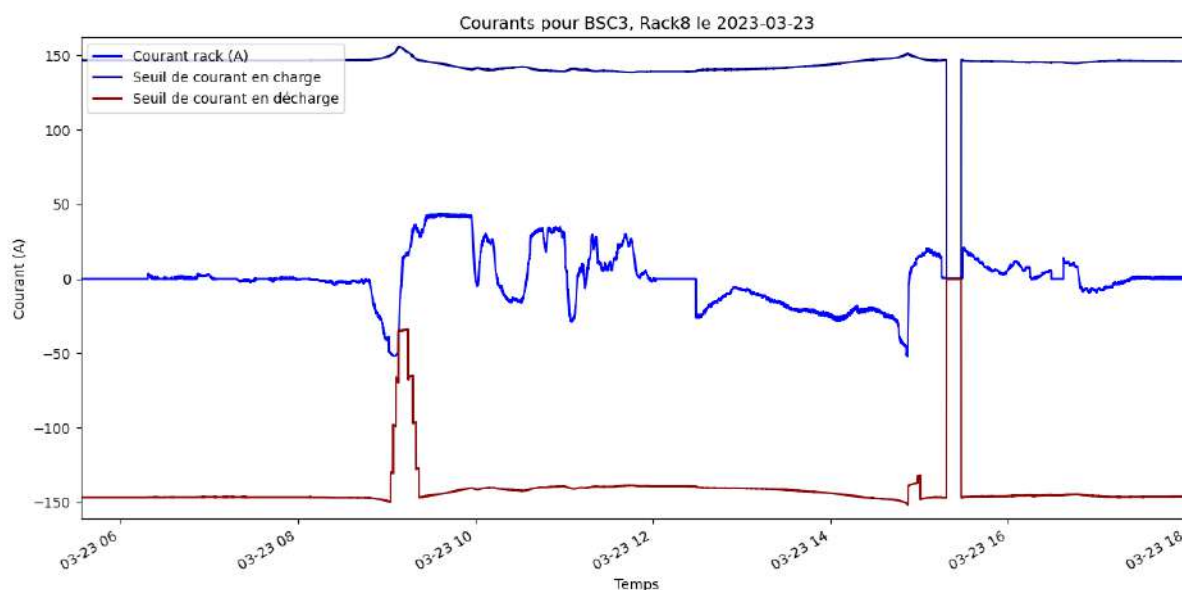
Figure 26 : Courant du rack B3R8, et seuils en charge et en décharge calculé dynamiquement

- Premier dépassement vers 9h : il s'agit du même cas que précédemment détaillé (diminution du seuil de courant de décharge consécutive à une tension cellule s'approchant du seuil minimum) ;
- Vers 15h30, les deux seuils de courant (de charge et de décharge) ont été tous les deux dépassés simultanément sans que la tension cellule minimale ne soit faible. AKUO nous a informé qu'ils ont procédé ce jour à une maintenance préventive, et qu'une mesure d'isolement avait été réalisé lors de cette intervention. Une telle mesure d'isolement avec un appareil externe perturbe provisoirement l'isolement du système : il est probable que la diminution brutale des seuils de courant de charge et de décharge corresponde à une mise en sécurité du système à cause de cette mesure d'isolement.

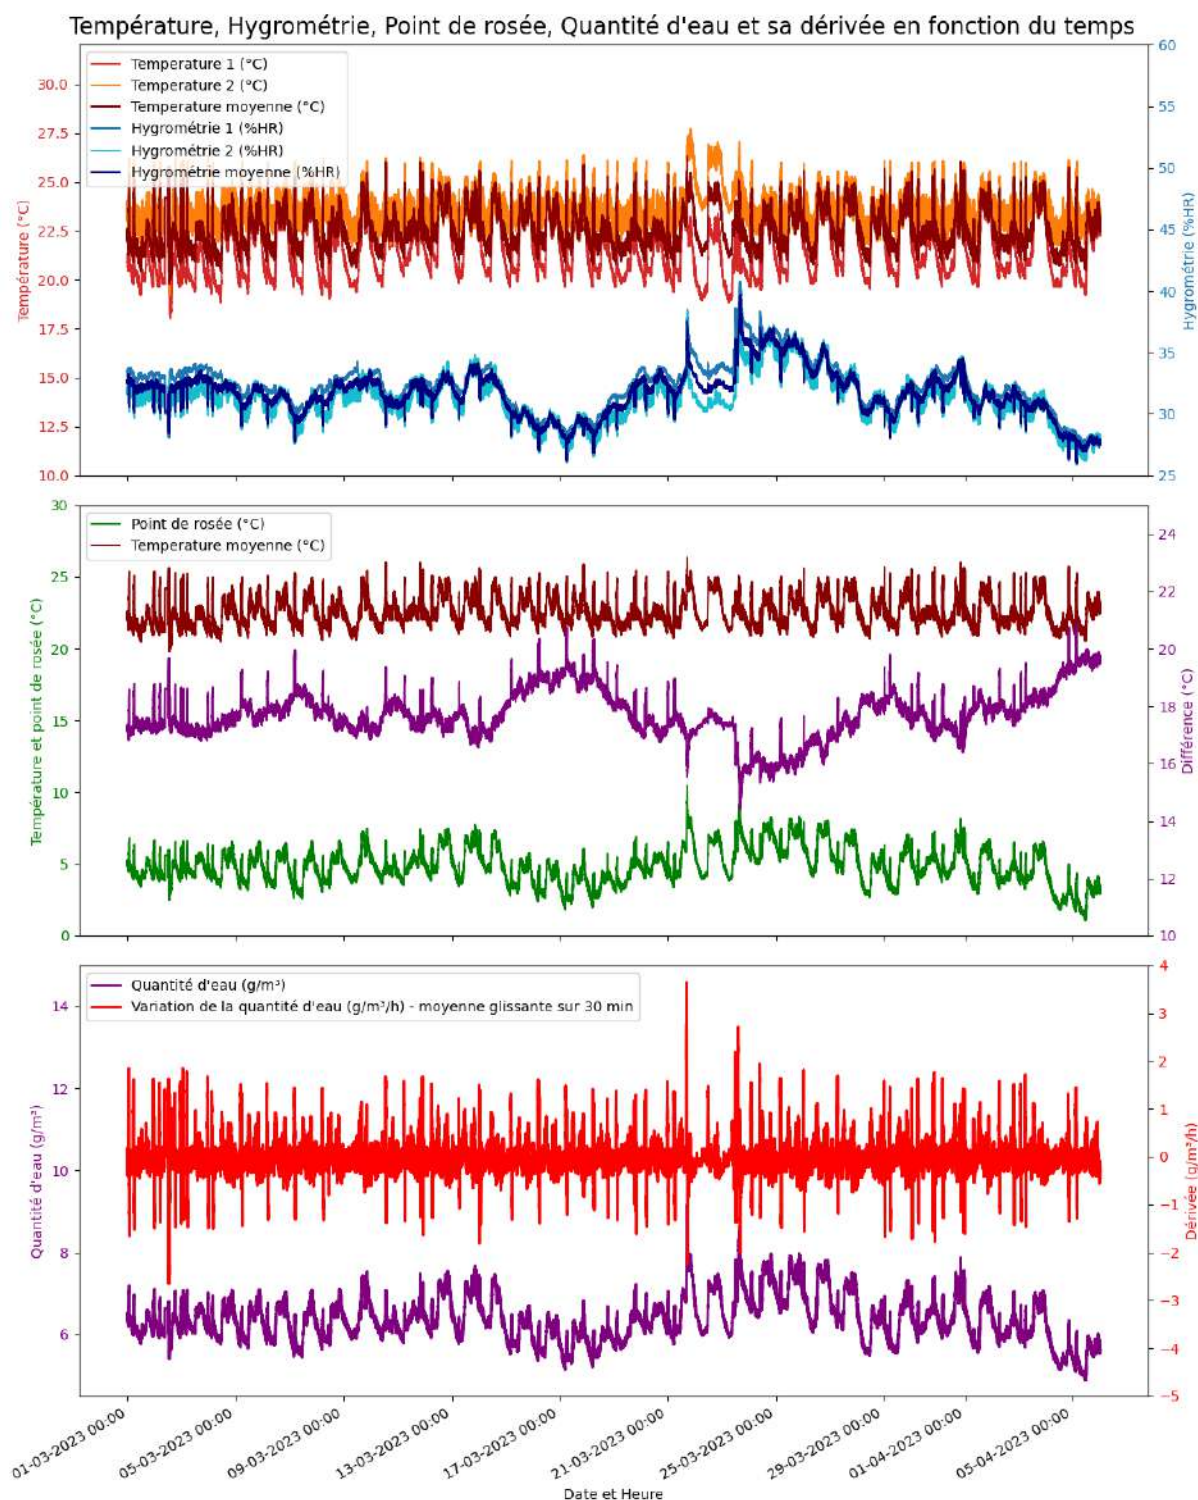
Figure 29 : Evolution des températures et hygrométrie de l'air à l'intérieur du conteneur ESS1, et calcul du point de rosée et de la quantité d'eau par unité de volume associés à ces grandeurs

L'analyse d'ordre de grandeur présentée, ci-dessus, laisse penser que les conditions d'utilisation durant le mois ayant précédé l'incendie permettent d'éviter la condensation à l'intérieur du conteneur. Il convient cependant de conserver une certaine prudence vis-à-vis de cette affirmation, car elle se base sur l'hypothèse que l'air au niveau des sondes de mesures de température et d'hygrométrie est identique à celui au contact des surfaces les plus froides du conteneur. La condensation sur les parois internes du conteneur, bien que peu probable du fait de leur isolation thermique, ne peut pas être exclue.

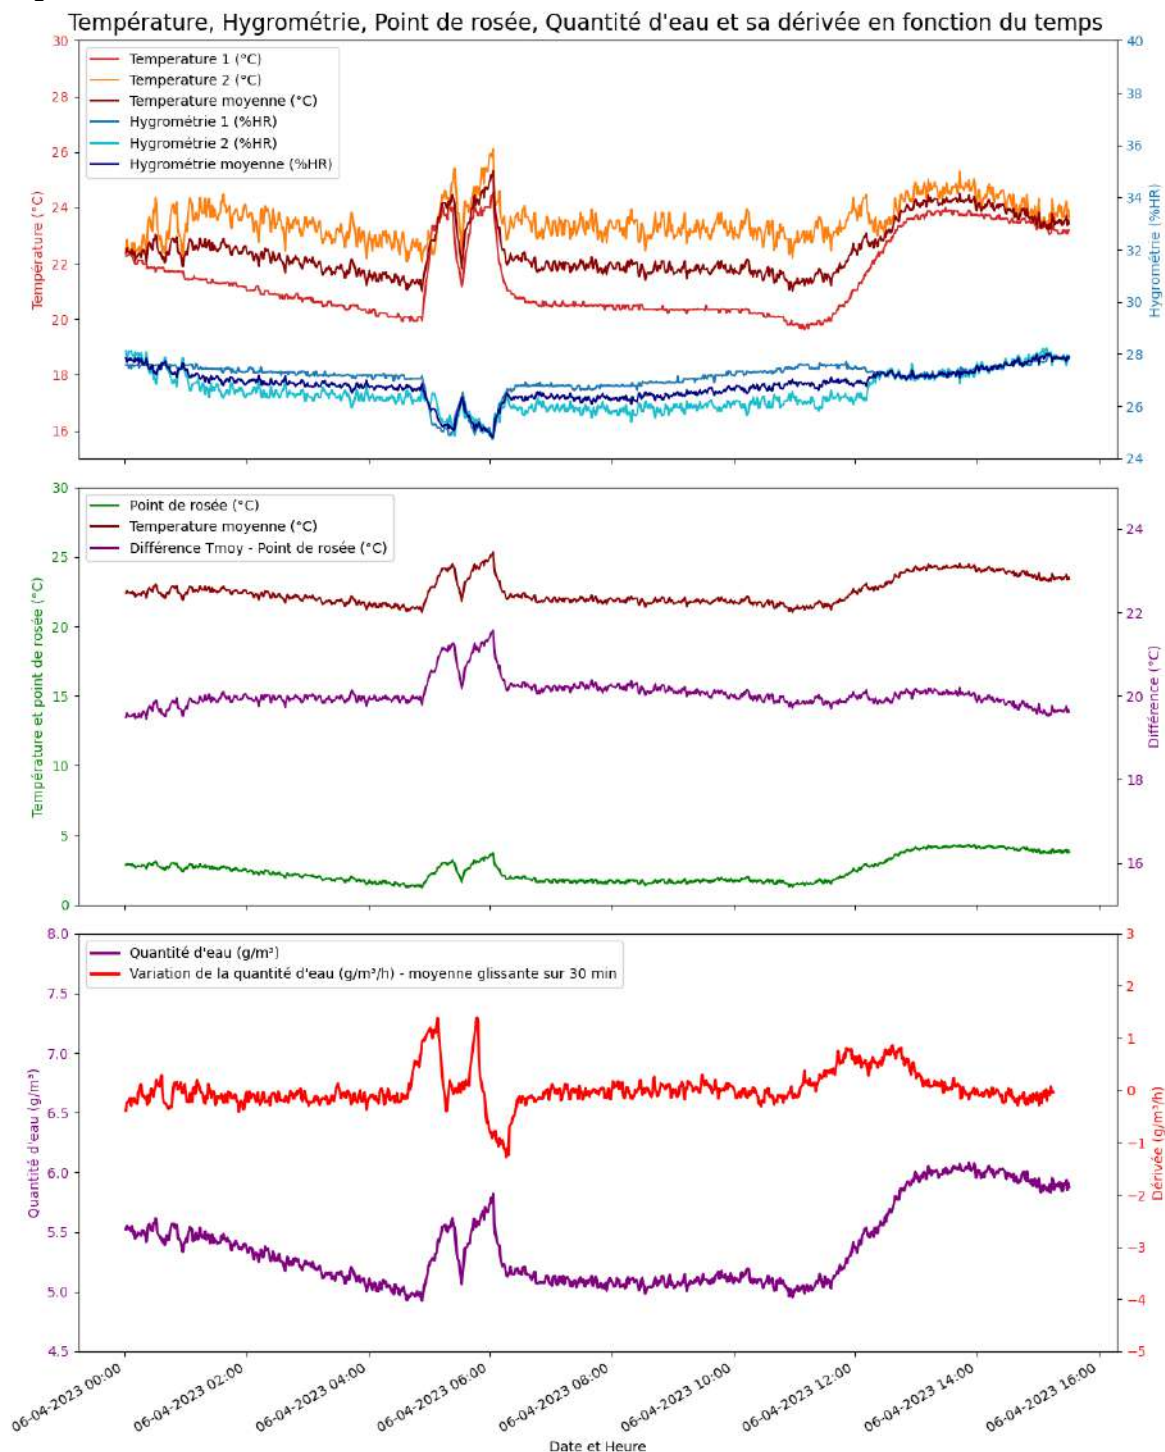
Figure 31 : Evolution des températures et hygrométrie de l'air à l'intérieur du conteneur ESS1, et calcul du point de rosée et de la quantité d'eau par unité de volume associé à ces grandeurs le jour de l'incendie

La température interne du conteneur est restée entre 19 et 26 °C, avec une hygrométrie n'ayant pas dépassée 29 %HR : la régulation en température et humidité a donc bien fonctionné le jour de l'incendie. La différence entre le point de rosée et la température été même légèrement supérieure à sa moyenne du mois précédent, s'approchant des 20 °C : le risque de condensation sur des surfaces froides n'était donc pas supérieur à celui du mois écoulé.

Le conteneur ESS1 et ses racks n'ont donc pas été exposés à des conditions environnementales anormales avant l'apparition des premiers signes de défaillance et le démarrage de l'incendie.

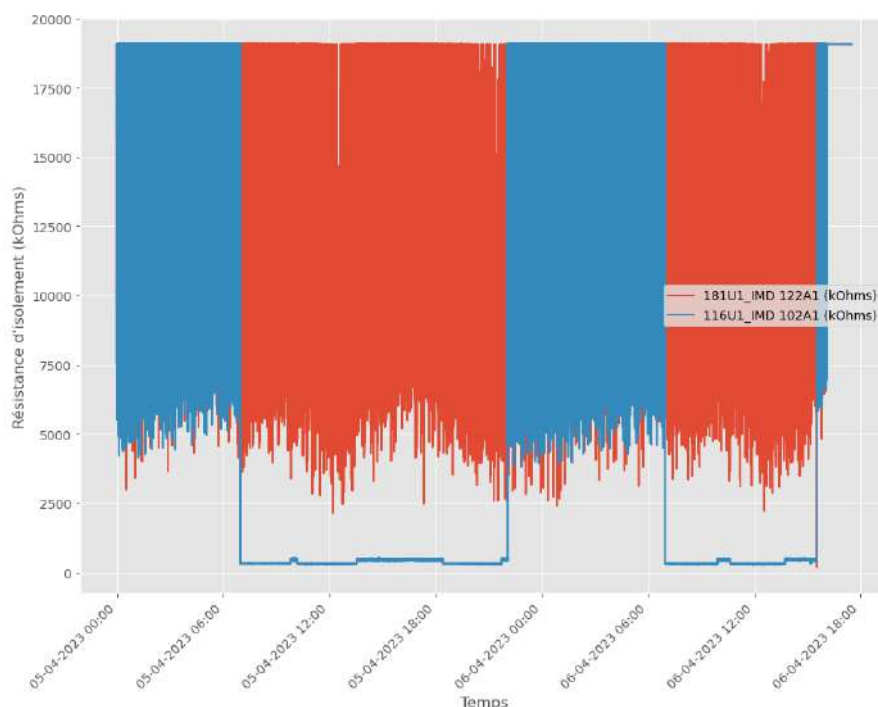
Figure 33 : Evolution des résistances d'isolement la veille et le jour de l'incendie

Les deux mesures de résistance d'isolement reportent des valeurs plus élevées la nuit : elles sont supérieures à 2,5 MΩ de 7h à 22h. Le stockage stationnaire n'étant pas utilisé la nuit, on peut supposer que les contacteurs en sortie des PCS et/ou des AFE sont ouverts durant cette période, et que les deux CPI peuvent donc mesurer deux circuits électriques isolés galvaniquement entre eux. La majeure partie du circuit électrique – dont les racks – est alors déconnectée, ce qui explique une augmentation de la résistance d'isolement.

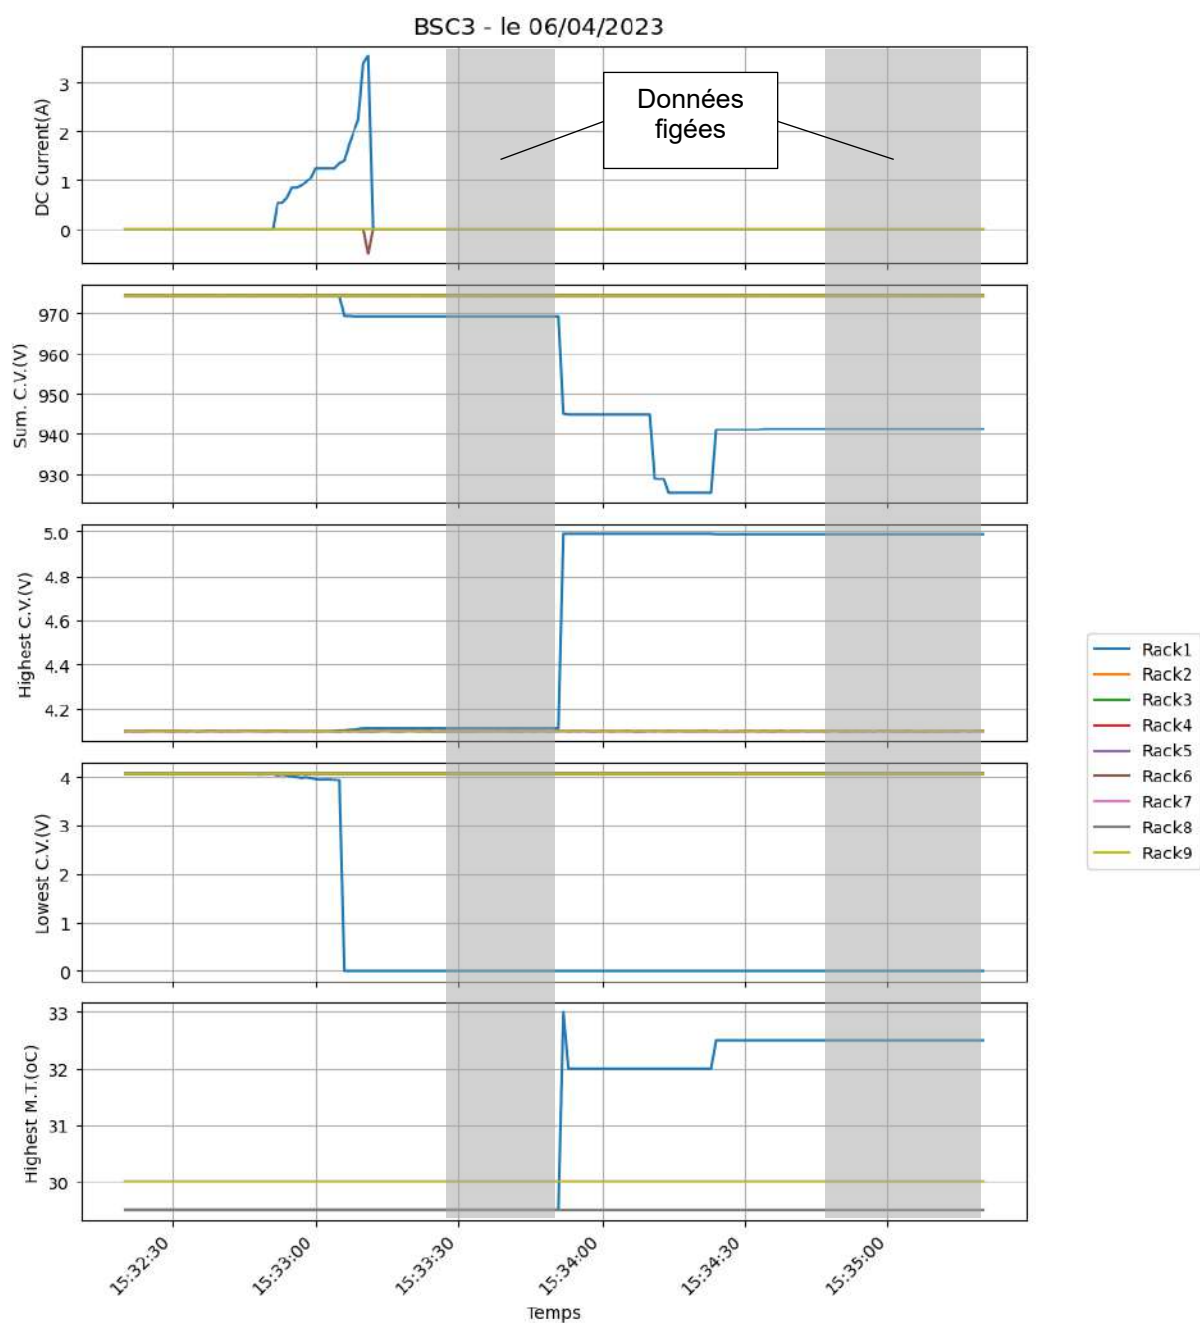
Le tout premier signe de comportement anormal a été rencontré dans le rack 1 du BSC3, comme le montre la Figure 34.

Figure 34 : Evolution des courants, tensions cellules, températures modules des racks du BSC3 au moment des premiers signes de défaillance

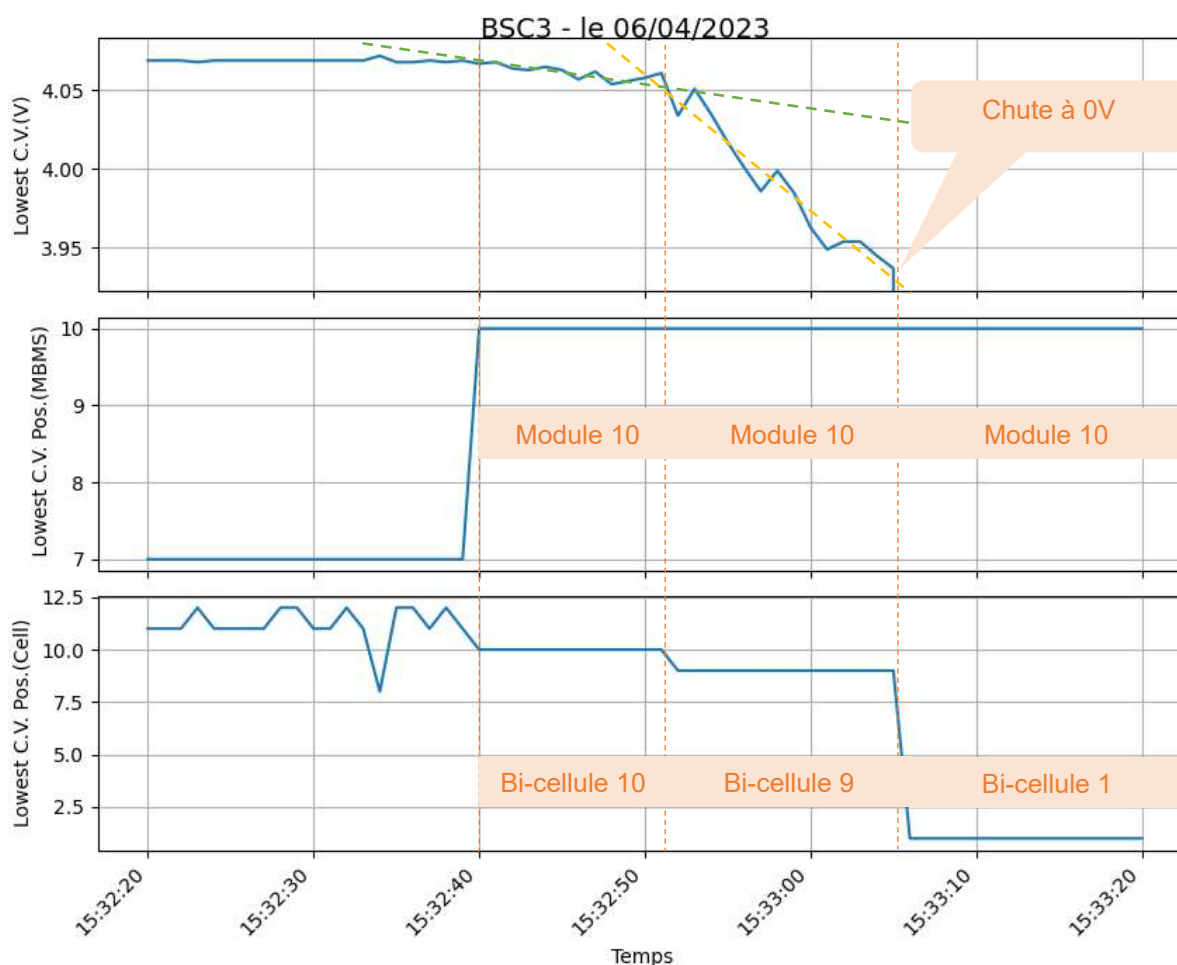
La tension minimale des bi-cellules dans le rack 1 du BSC3 a diminué de manière anormale et rapide à partir de 15h32mn40s, puis a chuté brutalement à 15h33mn06s de 3,94 V à 0V.

Figure 35 : Evolution de la tension bi-cellules minimales et position de cette bi-cellule au sein des modules du rack1 du BSC3 au moment des premiers signes de défaillance

La Figure 35 permet de connaître la localisation de la bi-cellule ayant la tension la plus faible au sein du rack 1 du BSC3. A partir du début de la décroissance observée jusqu'à la fin des mesures, la bi-cellule ayant la tension la plus basse se situe dans le module 10. Au sein de ce module 10, la première bi-cellule à présenter une baisse de tension est la bi-cellule 10, suivie de la bi-cellule 9 à partir de 15h32mn52s, puis de la bi-cellule 1 qui passe à 0 V à 15h33mn06s. On relève également sur le graphique de cette Figure 35 un changement de pente assez marqué entre la diminution de tension de la bi-cellule 10 (pointillés verts) et celle de la bi-cellule 9 (pointillés oranges). Ce point sera repris un peu plus loin dans cette section.

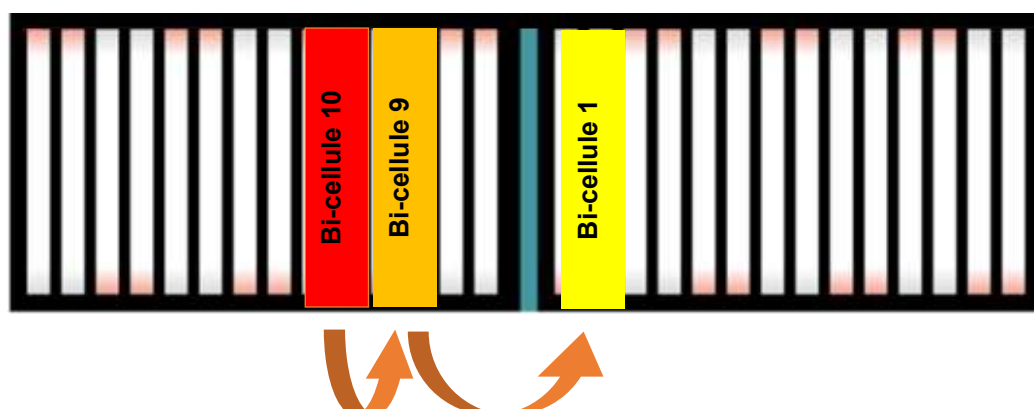
Figure 36: Positions successives des bi-cellules ayant la tension minimale au sein du module 10 du B3R1.

Les bi-cellules présentant une diminution anormale de leur tension sont physiquement très proches les unes des autres, vers le centre du module.

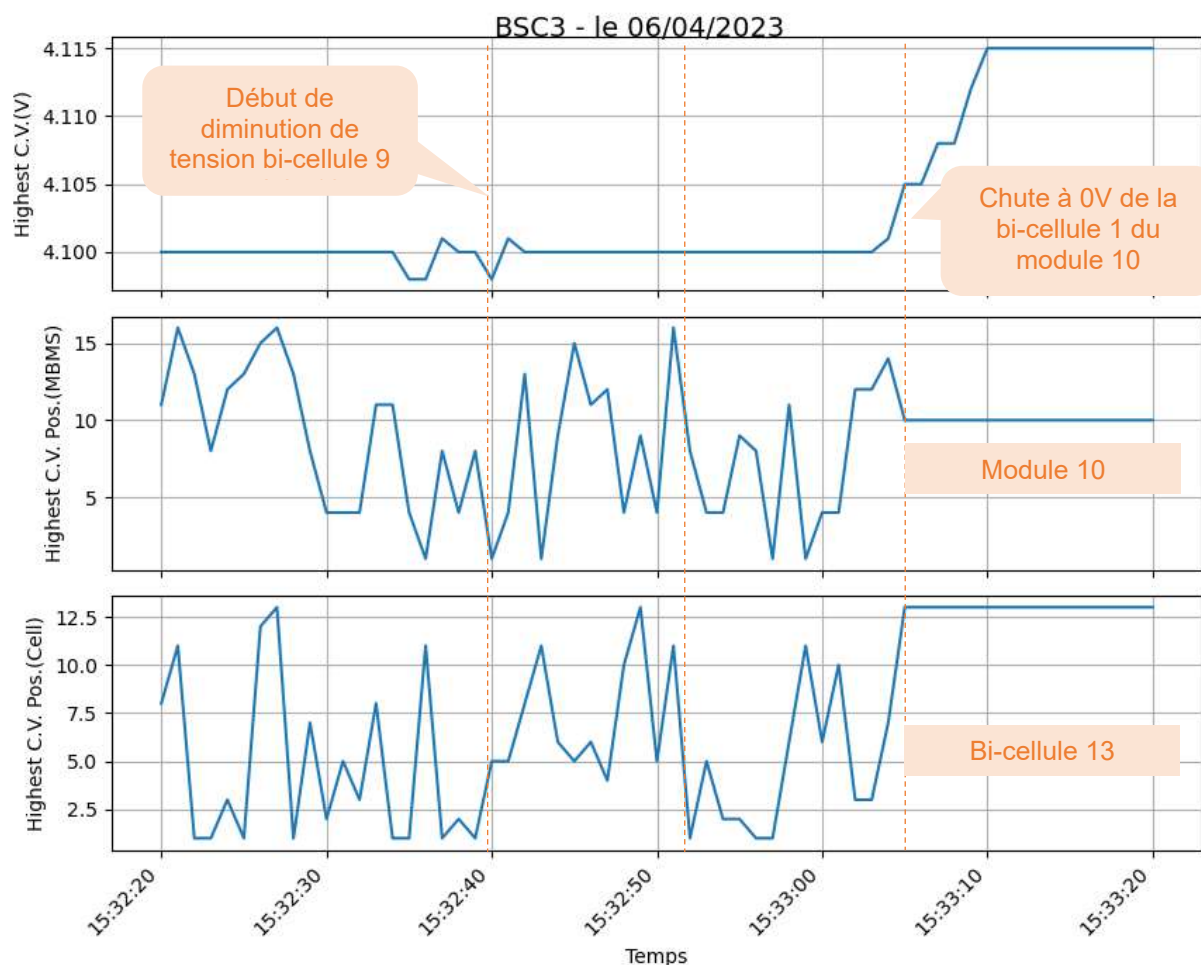
De 15h32mn40s à 15h33mn05s, la tension maximale des bi-cellules du B3R1 ne présente aucune particularité. Ce n'est qu'à partir de 15h33mn05s (chute de la tension minimale bi-cellule à 0 V) que la tension maximale bi-cellule augmente de 15 mV.

Figure 37 : Evolution de la tension bi-cellules maximale et position de cette bi-cellule au sein des modules du rack1 du BSC3 au moment des premiers signes de défaillance

A partir du début de la croissance observée et jusqu'à la fin des mesures considérées valides, la bi-cellule ayant la tension la plus élevée est la bi-cellule 13 du module 10.

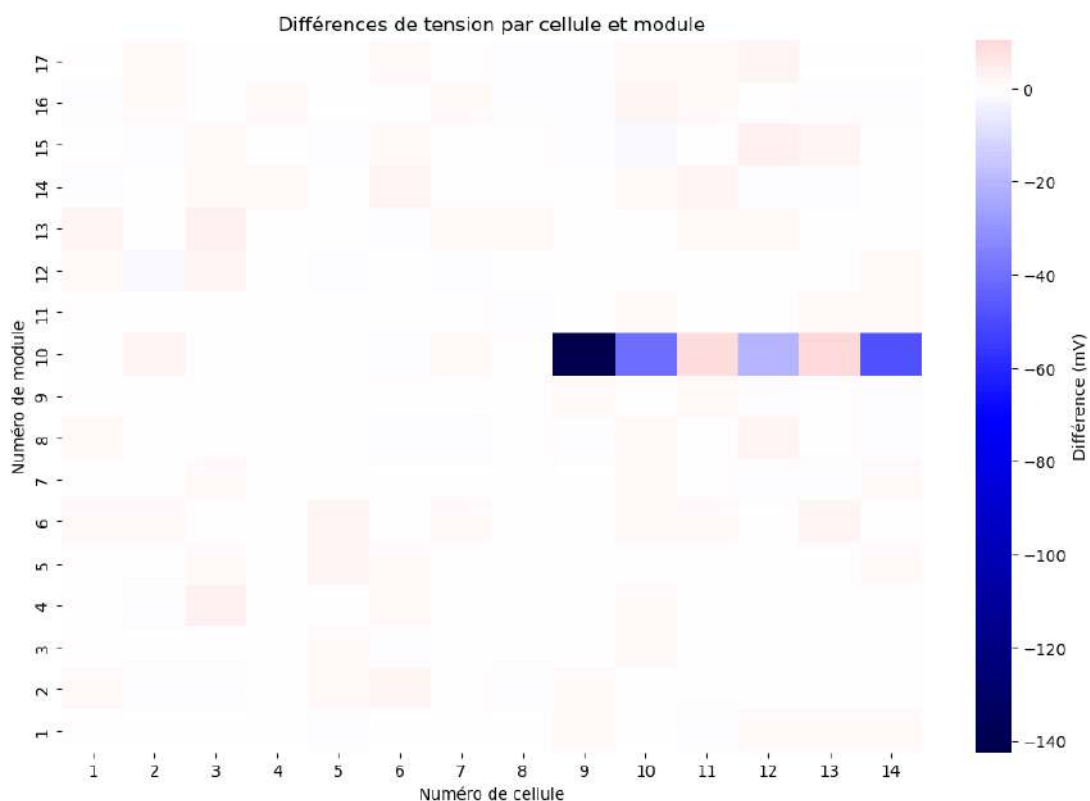
*Figure 38 : Estimation de la variation de tension de chaque bi-cellule du rack B3R1 24 secondes après le début du premier signe de défaillance observé*

Les tensions des bi-cellules hors module 10 sont relativement stables, avec une très légère tendance à l'augmentation, pouvant a priori être expliquée par le courant provenant des autres racks du BSC3 (voir §3.1.4.1.4). Il en est de même de la 1<sup>re</sup> partie des cellules du module 10 (bi-cellules 1 à 8), qui connaissent la même tendance que les autres modules.

Les différences de tensions des bi-cellules de l'ensemble du rack, calculées entre leur état stable (avant tout signe de défaillance) et 24 s après le début des premiers signes mesurés de défaillance (voir Figure 38), ne permet pas d'envisager la possibilité d'un courant de quelques dizaines voire centaines d'ampères traversant les modules 1 à 9 ni les modules 11 à 17 : la variation de leur tension aurait été au moins égale à celle de la cellule 11 ou 13, soit 10 mV (cf Tableau 1). Ainsi, 24 s après le début des premiers signes mesurés de défaillance, la circulation des courants non maîtrisés est donc uniquement locale, à l'intérieur de ce module 10.

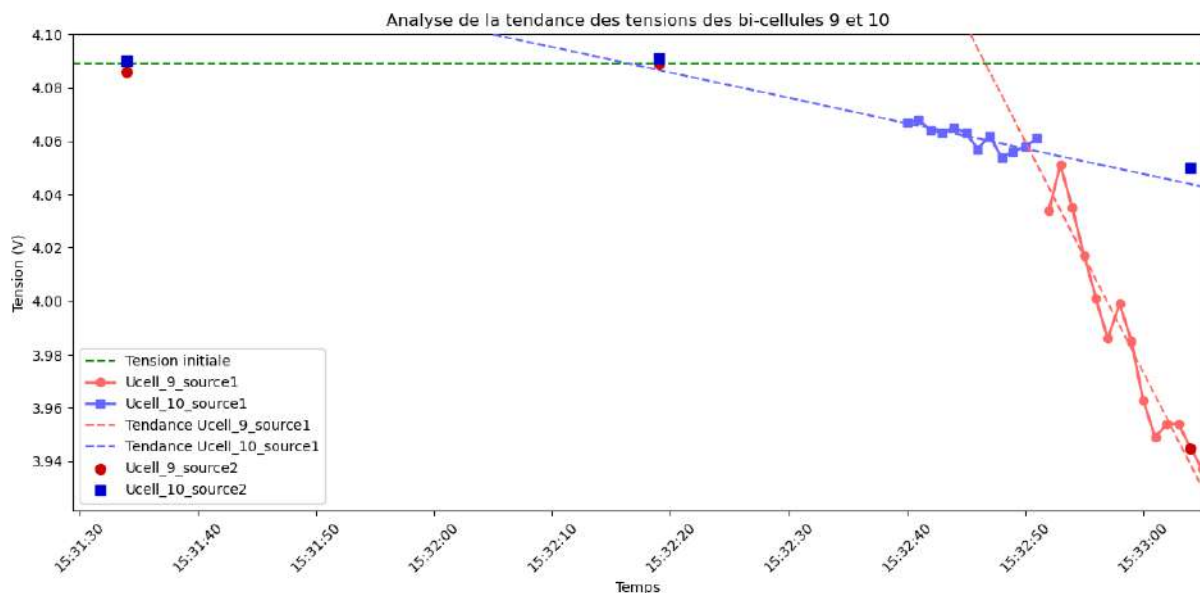
Figure 40 : Analyse de la tendance des tensions des bi-cellules 9 et 10

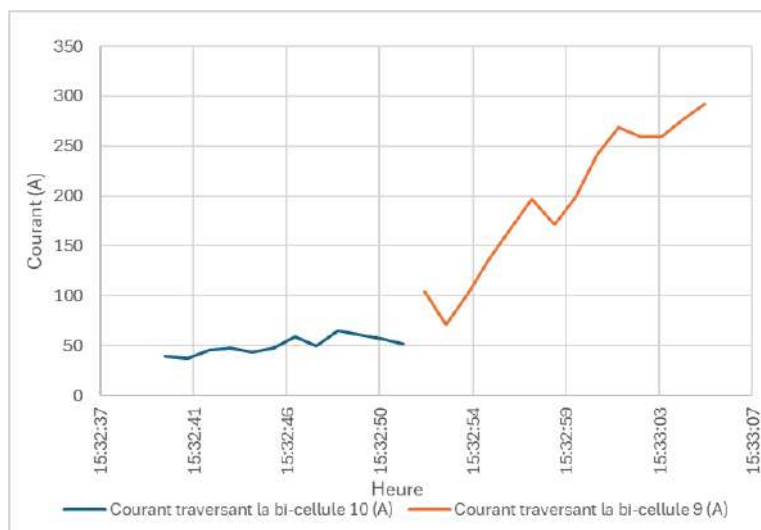
*Figure 41 : Evolution du courant traversant les bi-cellules 9 et 10 du module 10 du BSC3R1 dans les premiers instants des défaillances observées*

Les courants en œuvre sont significatifs, de quelques dizaines d'ampères pour les cellules 10 à 14 à quelques centaines pour la cellule 9. La défaillance interne de plusieurs cellules étant extrêmement peu probable, la plus grande partie de ces courants circule à l'extérieur des cellules. Ceci sous-entend des connexions électriques « parasites » entre cellules et/ou avec le châssis métallique très peu résistives, inférieurs à la centaine d'ohms dans l'hypothèse d'un courant circulant dans tout le rack ( $1\text{kV} / 20\text{A} = 50\ \Omega$ ) et même plus probablement inférieurs à l'ohms si les courants non maîtrisés ne circulent que dans le module ou au niveau d'une cellule ( $30\text{V} / 20\text{A} = 1,5\ \Omega$ , et  $4\text{V} / 300\text{A} = 13\text{ m}\Omega$ ).

Par ailleurs, la linéarité observée sur les tensions des bi-cellules 9 et 10 précédemment discutées se retrouve logiquement sur l'estimation des courants de court-circuit de ces deux bi-cellules. Cette linéarité suggère qu'il n'y aurait pas eu de changement abrupt de la variation de courant durant cette période. Or, un changement de mode de défaillance, passant d'un courant circulant dans plusieurs modules suite à un double défaut d'isolement entre circuit électrique et châssis métallique du rack, à une multitude de courants non maîtrisés circulant localement au sein du module 10, aurait probablement engendré une rupture de tendance sur l'évolution du courant traversant les bi-cellules 9 et 10. Ceci laisse penser que les courants non maîtrisés n'auraient circulé qu'au sein du module 10 depuis le début des premiers signes mesurés de défaillance.

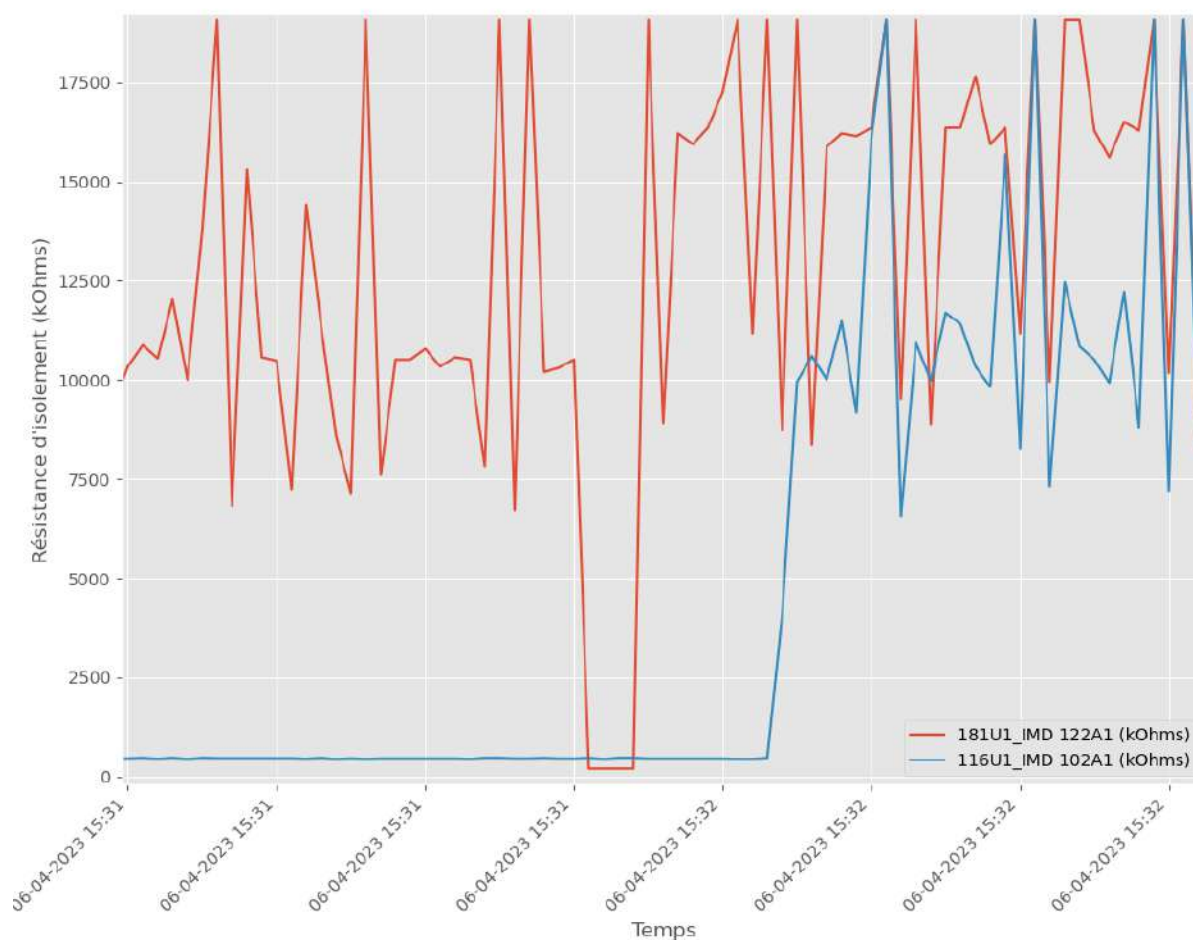
Sur cette figure, deux évènements notables peuvent être relevés :

- La chute à 15h31mn51s de la mesure effectuée par le CPI « 181U1\_IMD 122A1 » à 203,5 kΩ pendant 4 secondes, avant de revenir à plusieurs mégohms. Cette chute sur le CPI qui, selon notre compréhension<sup>11</sup>, ne supervise pas les racks batterie reste malheureusement inexpliquée (voir §3.1.3.3). Face à l'absence d'information, cette valeur présentant la résistance d'isolement la plus défavorable des deux mesures au moment du début de l'incident, elle sera retenue dans la suite de la recherche de cause.
- La remontée de la mesure effectuée par le CPI « 116U1\_IMD 102A1 » à des valeurs supérieures à 5 MΩ à partir de 15h32mn03s. Il est probable que cet instant corresponde à l'instant d'ouverture des contacteurs des AFE et/ou des PCS et/ou des BPU.

Figure 42 : Evolution des mesures de résistance d'isolement lors des premiers signes de défaillance

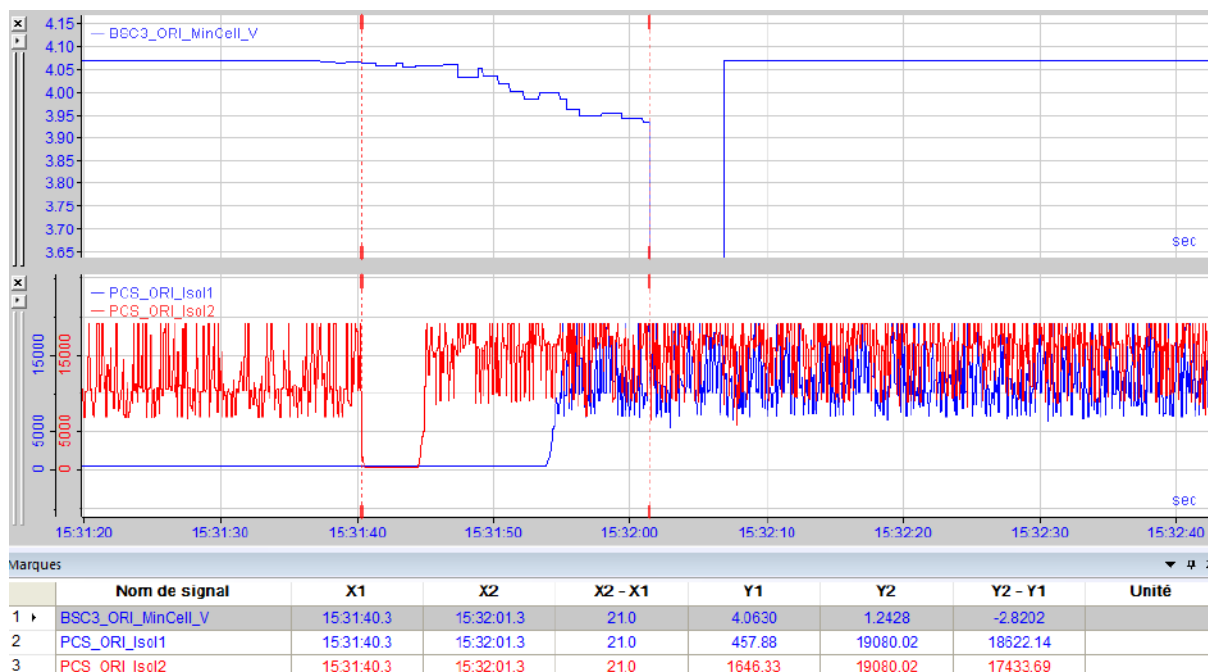
- la différence de temps entre ces deux évènements est mesurée à 21 s ;
- la chute de la résistance d'isolement apparaît à 15h31mn40s sur cette base de temps.

*Figure 43 : Estimation du décalage temporel de la base de temps des mesures de résistance d'isolement avec celles des mesures des conditions d'exploitation*

Sur la base de temps des données d'exploitation LG, la chute de la tension bi-cellule minimum apparaît à 15h33mn06s. La chute de la résistance d'isolement apparaît environ 21 s avant cet évènement (Figure 43), soit à 15h32mn45s.

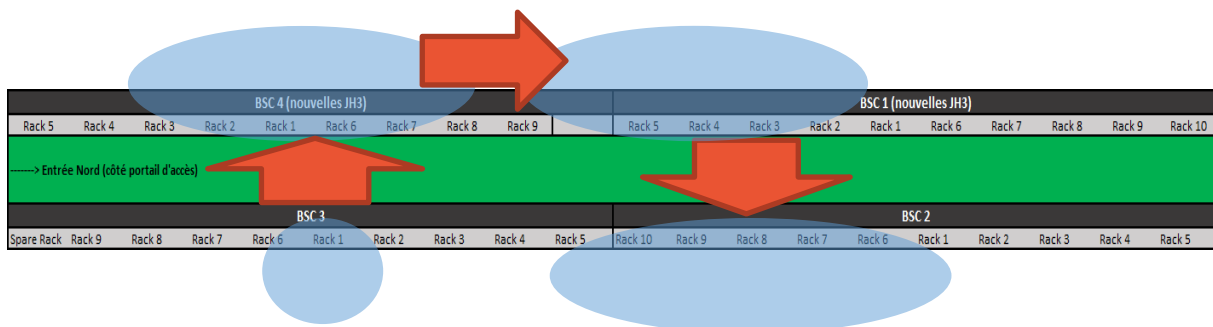
- La variation de température suivante démarre 18 mn plus tard (15h53) au sein du BSC1. Les racks 3, 4 et 5 s'échauffent plus que les autres, atteignant environ 36 °C vers 16h10. Ces températures redescendent ensuite jusqu'à 16h15 (fin des données disponibles).

- La dernière variation de température observée concerne le BSC2. Elle démarre environ 9 mn après, vers 16h02. Les températures augmentent lentement jusqu'à la perte des données à 16h15, les racks 6 à 10 atteignant alors des températures entre 34 et 35 °C.

Figure 45 : propagation des élévations de températures durant les 45 premières minutes de l'incident

Ces élévations de température mesurées au sein des racks des autres BSC sont donc relativement faibles. Ceci est toutefois à mettre en perspective avec l'élévation de 3 °C au sein du rack B3R1 alors que les réactions étaient déjà suffisamment avancées pour que les effets empêchent le fonctionnement du MBMS (voir §3.1.4.1.2 et §3.2.1.2).

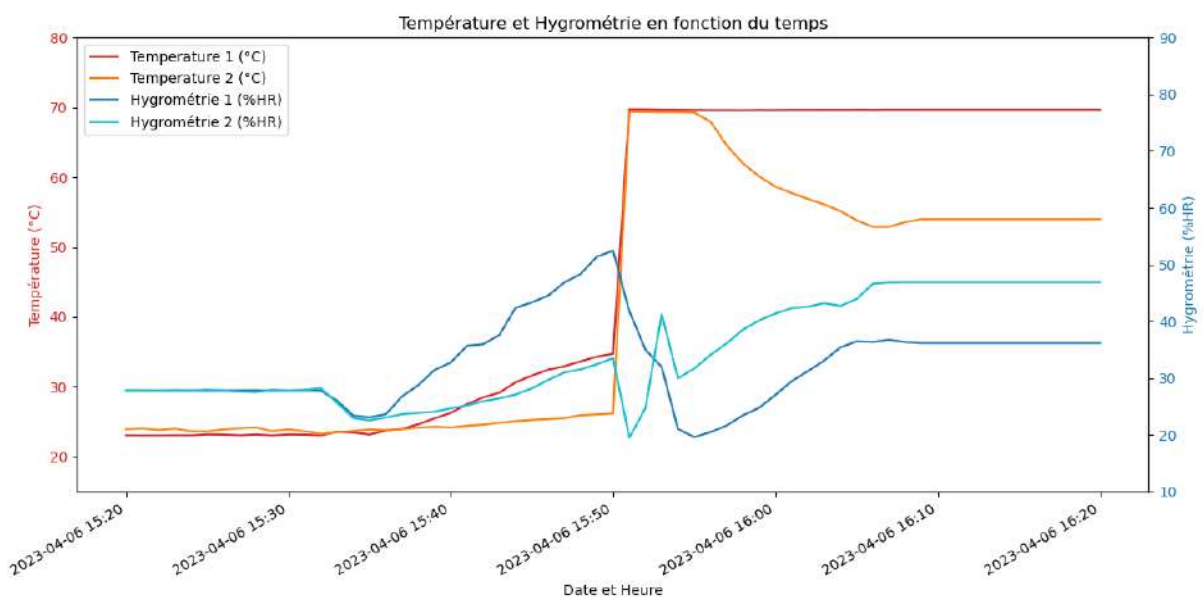
Figure 46 : évolution des températures ambiantes et hygrométrie durant les premières minutes de l'incident

Ce graphique montre tout d'abord une diminution de l'hygrométrie à partir de 15h32 et pendant deux minutes. Cette diminution peut avoir été induite par l'injection du gaz inertant par le système de détection et d'extinction d'incendie. Cette hypothèse est soutenue par l'instant de détection incendie, présente dans les alarmes après incendie enregistrées par le serveur distant de NIDEC (voir Figure 47), dont l'horodatage serait vraisemblablement identique à celui des sondes de températures et hygrométrie de la Figure 46.

Le graphique de la Figure 46 montre ensuite une croissance lente des températures ambiantes à partir de 15h36 et pendant 14 mn : l'inertage n'a donc pas été suffisant pour stopper les réactions exothermiques. L'emballement thermique d'une cellule Li-ion n'est en effet pas exclusivement engendré par des réactions de combustion, et peut donc se poursuivre sans dioxygène. De plus, l'emballement thermique d'une cellule Li-ion libère lui-même du dioxygène, qui rend possible tout ou partie des réactions de combustion même après inertage. Ceci, allié au faible pouvoir refroidissant du gaz injecté, explique la relative inefficacité des systèmes d'inertage à l'azote sur ce type d'incendie.

La Figure 46 met enfin en évidence une montée abrupte des températures ambiantes vers 15h50 pour atteindre puis plafonner à 70 °C (valeur supposée être la valeur de saturation des sondes de températures). Au même instant (15h50mn24s), le capteur d'intrusion génère une alarme « Ouverture de porte » pour une durée de 5 s. Cette montée brutale des températures associée à une détection d'intrusion ont pu être engendrées par l'inflammation d'une poche de gaz inflammable au sein du conteneur. Contrairement à la phase d'injection de gaz inertant, la porte se serait même possiblement réellement ouverte puis refermée durant cet événement. En effet, selon les premières observations faites par les pompiers à leur arrivée sur place, du côté nord du conteneur, la porte en bois masquant le conteneur était dégonflée, et la porte du conteneur était un peu voilée. Une trace d'impact relevée sur un seau à proximité de la porte leur a suggéré que la porte aurait frappé brutalement sur ce seau. Ces constations renforcent l'hypothèse de l'inflammation d'une atmosphère explosive à l'intérieur du conteneur. Une telle inflammation peut surprendre suite à l'inertage du conteneur. Toutefois, comme évoqué précédemment, l'emballement thermique d'une cellule Li-ion libère lui-même du dioxygène. Ajouté au dioxygène restant dans le conteneur après inertage, le mélange de gaz obtenu a pu former une atmosphère explosive dans une partie du volume libre du conteneur, qui s'est enflammée et a engendré ces effets thermiques et de surpression.

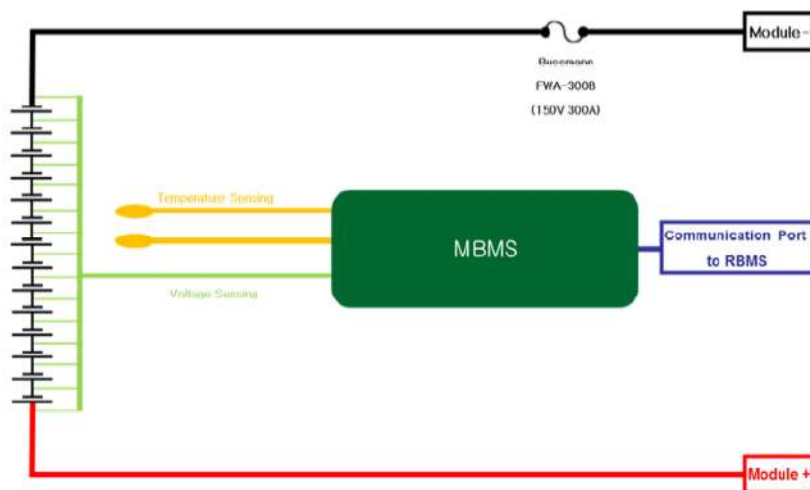
Figure 48: Protections électriques au niveau module (source LG)

Les protections intégrées au BPU (deux fusibles et deux contacteurs) ont pour objectif de protéger les cellules du rack contre les agressions électriques ayant une cause externe au rack (surcharge, surdécharge ou surintensité imposée par le convertisseur de puissance, court-circuit externe au rack, ou double défaut d'isolement dont au moins un serait externe au rack). Ces éléments n'apportent cependant aucune protection vis-à-vis d'un défaut au sein même du rack.
