ARIA
DGPR SRT BARPI

Synthèse

Accidentologie des appareils à pression

Année 2020

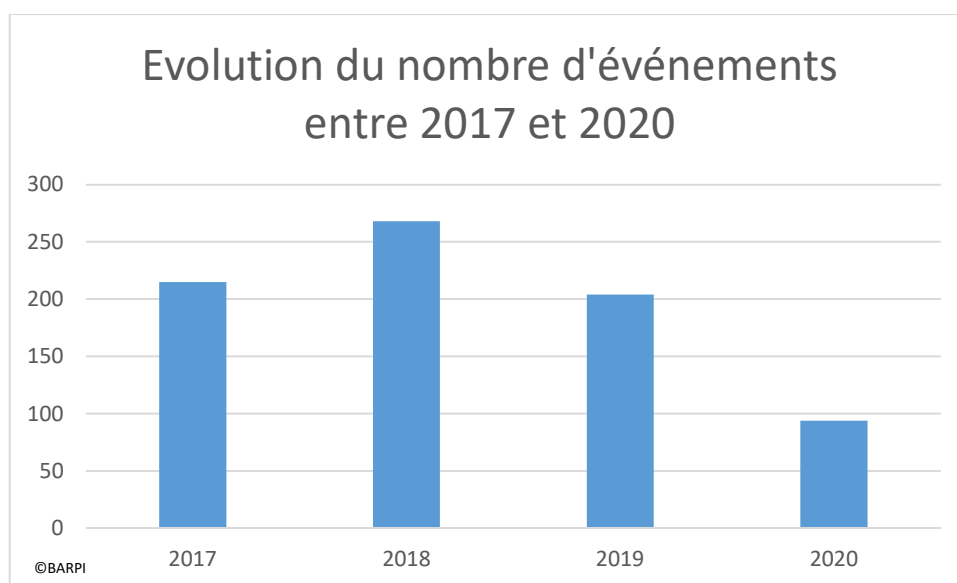
Avec 94 événements répertoriés dans la base de données ARIA, l'année 2020 infléchit encore la baisse franche déjà constatée pour l'année 2019.

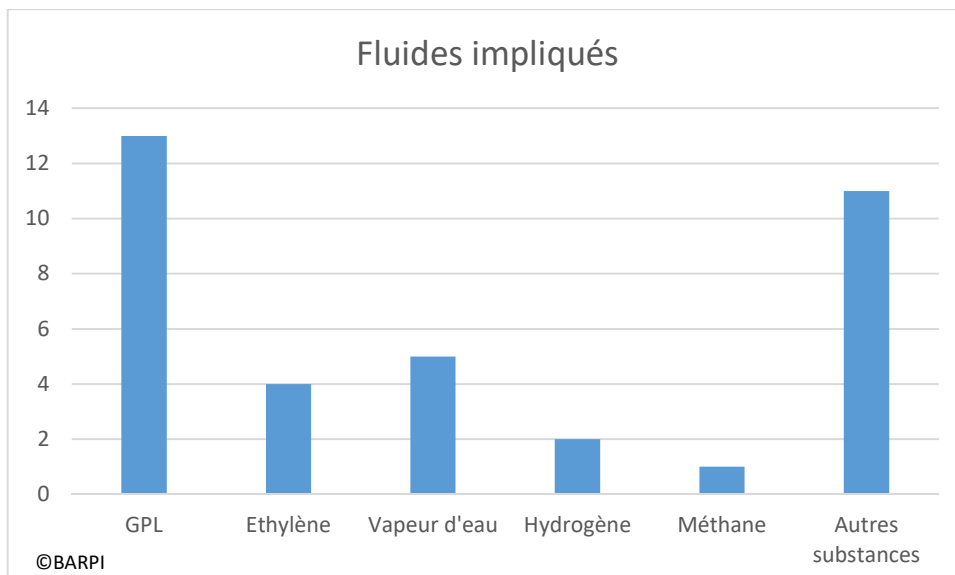
Un même événement peut impliquer plusieurs fluides.
