Synthèse

Accidentologie dans les abattoirs et les industries de traitement ou de transformation de sous-produits animaux et/ou de coproduits alimentaires

Période 2015-2024

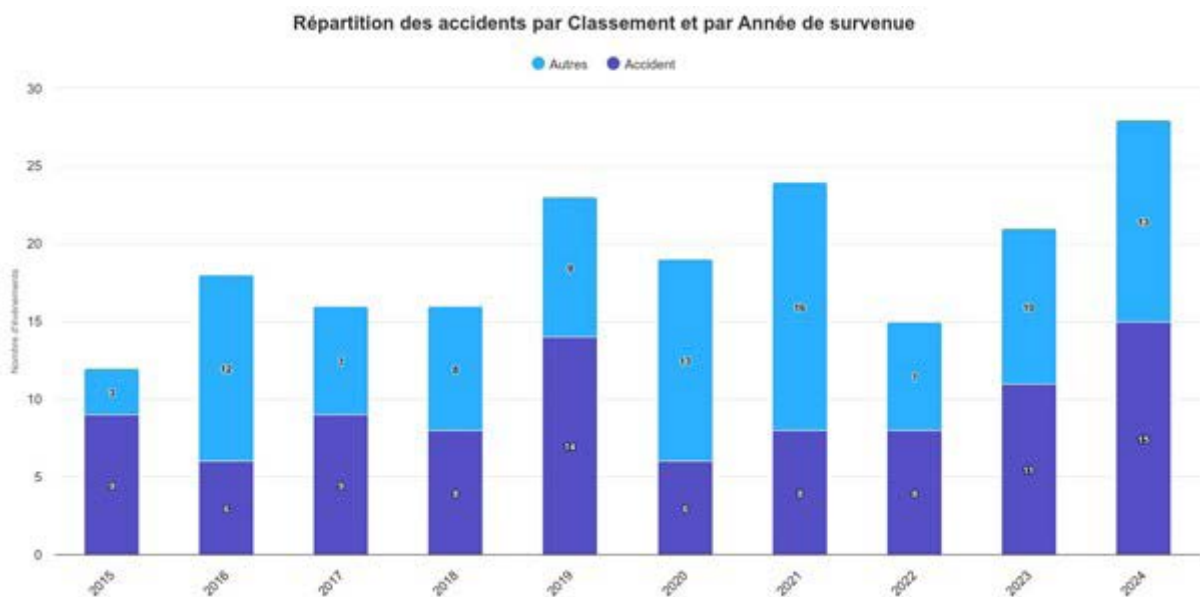
Le graphique ci-dessous présente également la répartition entre les accidents et les incidents (= autres)².

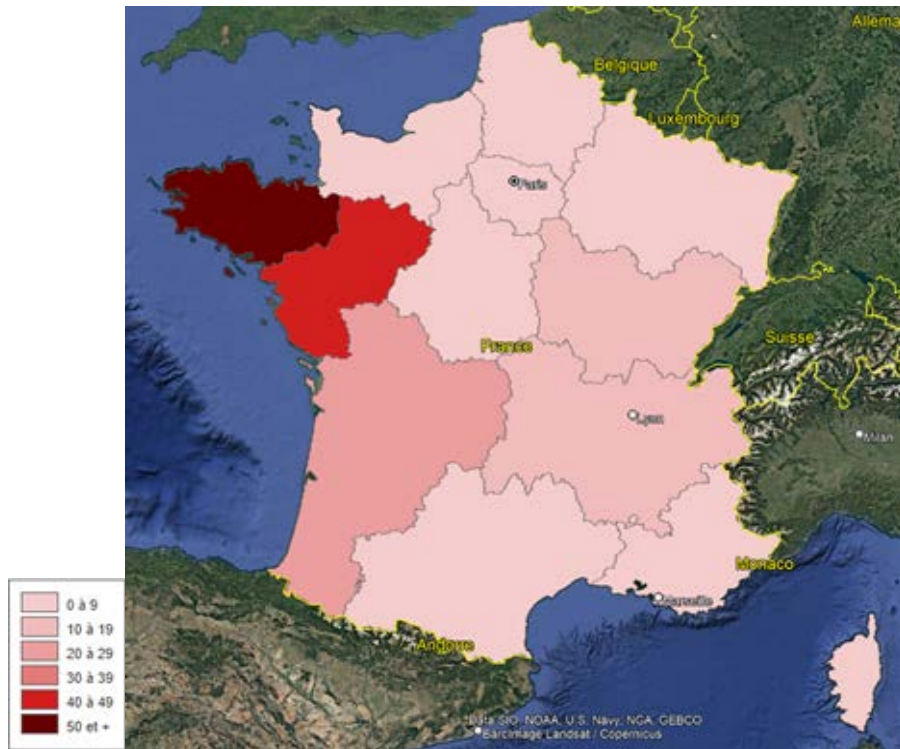
La répartition géographique des événements est liée à la concentration de certaines activités dans des régions identifiées.

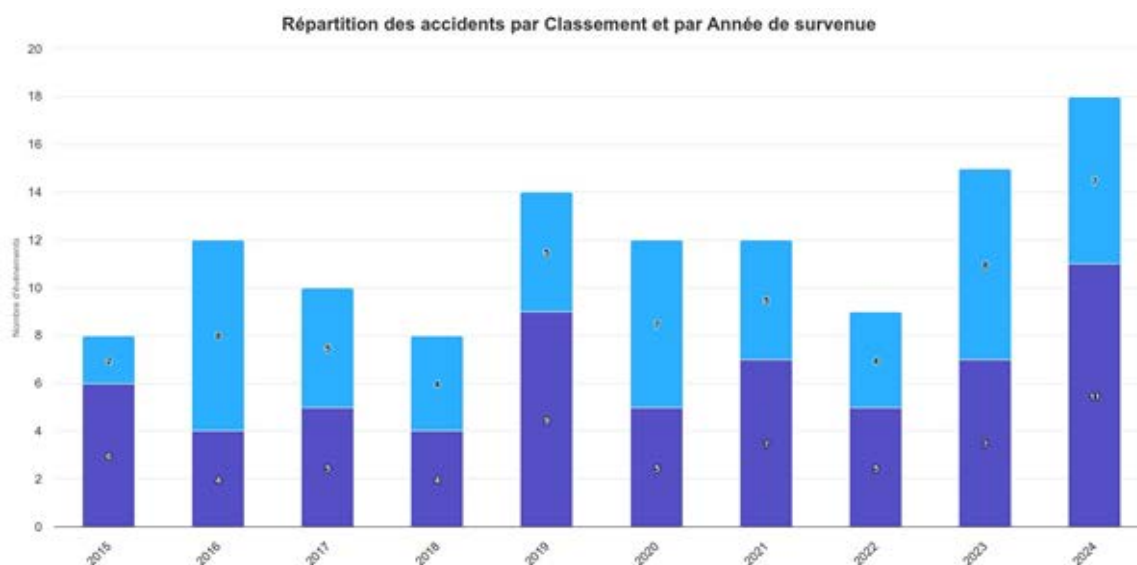
b. La répartition calendaire des événements

Elle suit la répartition globale des événements présentée dans le périmètre d'étude.

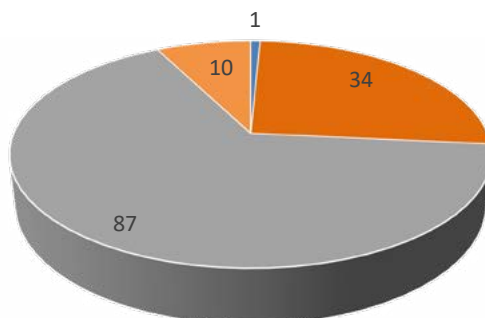
Phénomènes observés

Deux tiers des événements concernent des rejets de matières dangereuses ou polluantes.

■ Explosion ■ Incendie ■ Rejet de matières dangereuses/polluantes ■ Autre

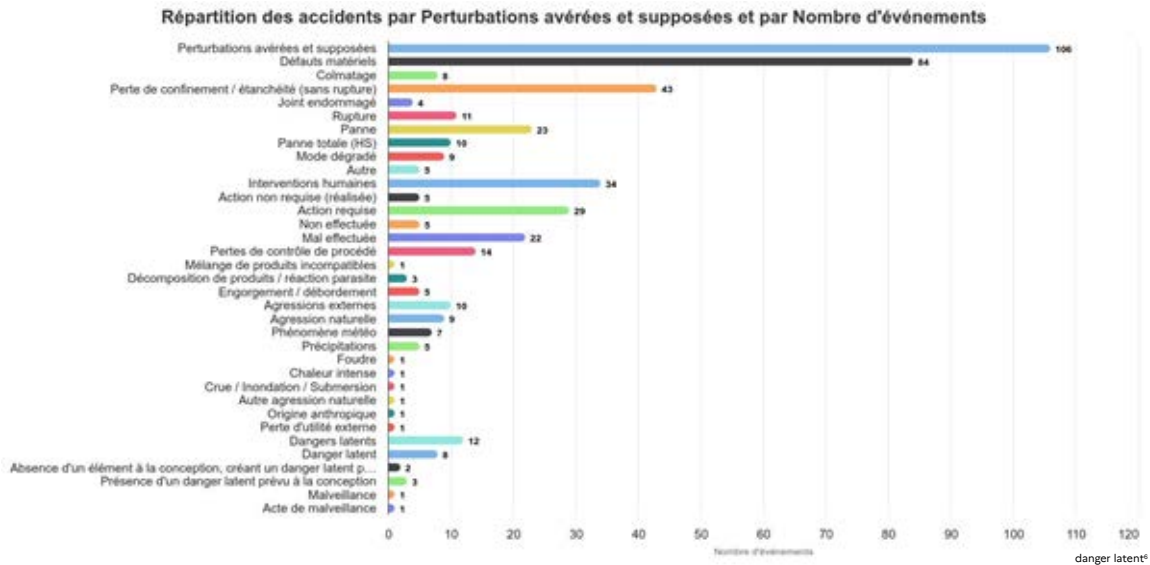
e. Les perturbations (ou causes premières)

Un même événement peut avoir plusieurs perturbations.

Parmi ceux-ci, sont identifiés majoritairement des défauts matériels⁵ (71 % des cas), notamment des pertes de confinement ou d'étanchéité de canalisations ou de capacités de stockage (36 %).

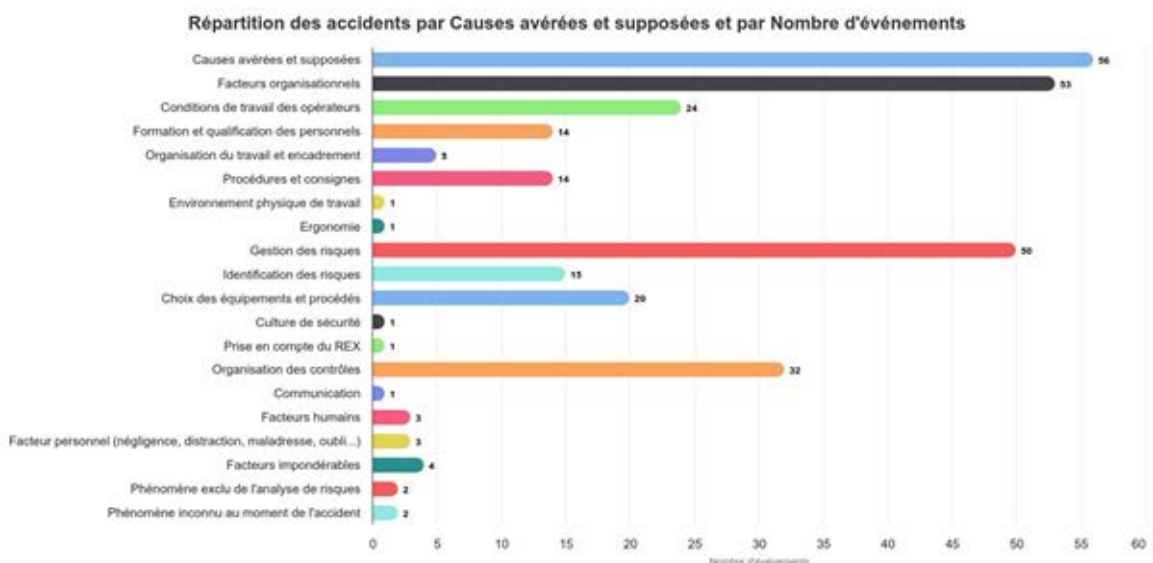
f. Les causes profondes

Pour 56 événements (47 %), des causes avérées ou supposées sont enregistrées dans la base de données ARIA.

Un même événement peut avoir plusieurs causes profondes.

Parmi ceux-ci, sont identifiés majoritairement des défauts dans l'organisation des contrôles (57 % des cas), ou encore dans les conditions de travail des opérateurs (43 %) et dans le choix des équipements et procédés (36 %).

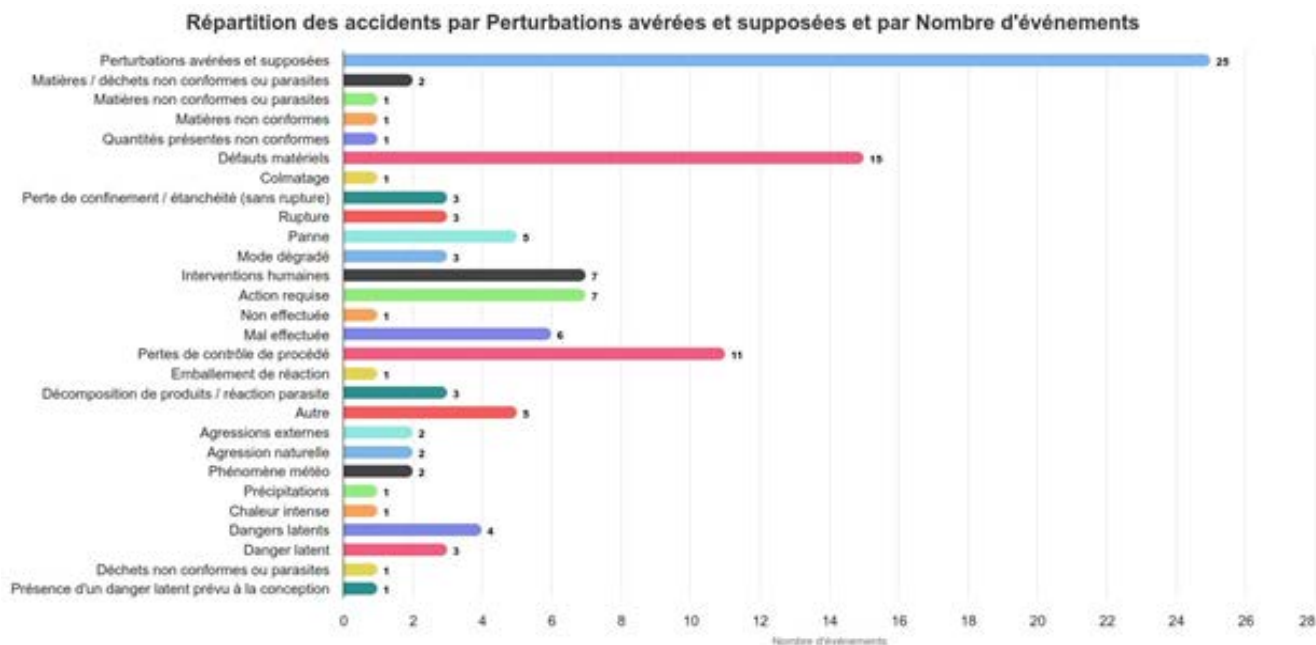
c. Les perturbations (ou causes premières)

Pour 25 événements (93 %), des perturbations avérées ou supposées sont enregistrées dans la base de données ARIA.

Parmi celles-ci, sont identifiés majoritairement des défauts matériels (56 % des cas) et des pertes de contrôle de procédé¹⁰ (41 % des cas).

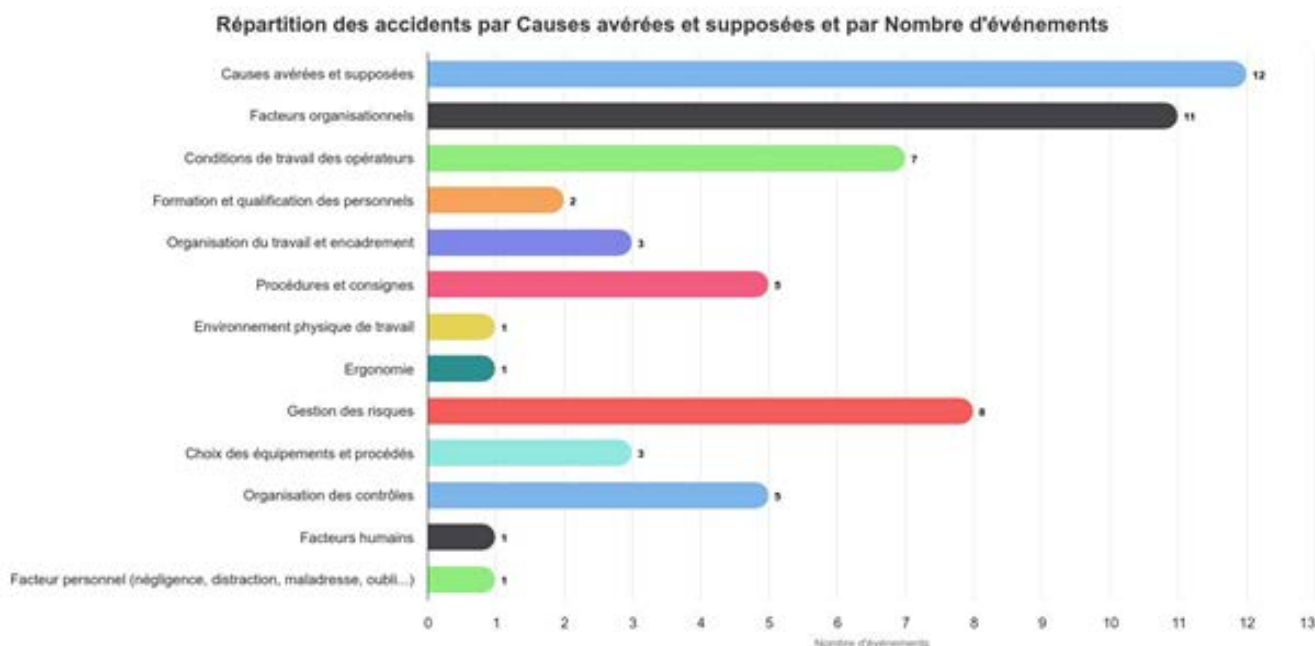
d. Les causes profondes

Pour 12 événements (44 %), des causes avérées ou supposées sont enregistrées dans la base de données ARIA.
